## 台湾花蓮地震で被災した構造物調査

幸左賢二<sup>1</sup>・廣岡明彦<sup>2</sup>・竹田周平<sup>3</sup>・宮島昌克<sup>4</sup>

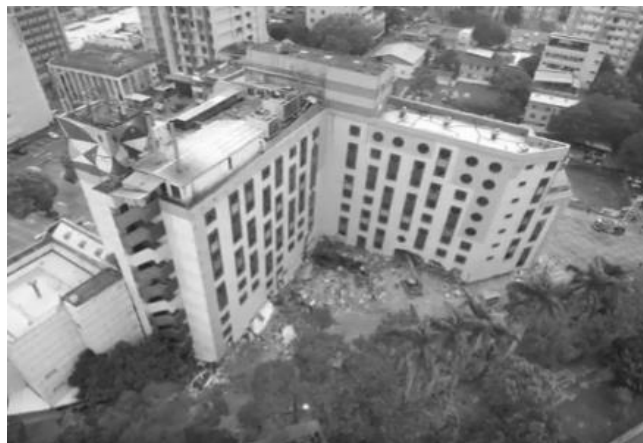
図－2 Marshal ホテル損傷状況（文献1）

図－2に示すMarshalホテルは1978年に建設されており、地下1階、地上11階建てである。日本でも問題となったピロティ構造で、低層階はオープンスペースが設けられ、壁が少ない特徴を有しており、弱点部となった可能性が高い。

またホテルはL字型形状をしている。外壁と側壁が斜め方向にひび割れており、地震力によりねじれ力が作用したと考えられる<sup>1), 2), 3), 4)</sup>。

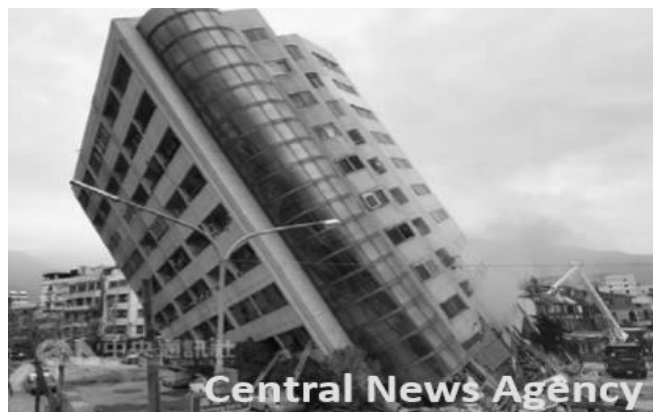
図-3 Yumen Tsuiti complex 損傷状況(文献1)

図－3にYumen Tsuiti complexの損傷状況を示す。1994年竣工し、地下1階地上12階建てである。新聞報道によると、損傷面から鉄筋の重ね継手長が十分でなく、鉄筋がロープのようにちぎれていることが指摘されている。また横方向鉄筋が不足して十分な拘束効果となっていない。

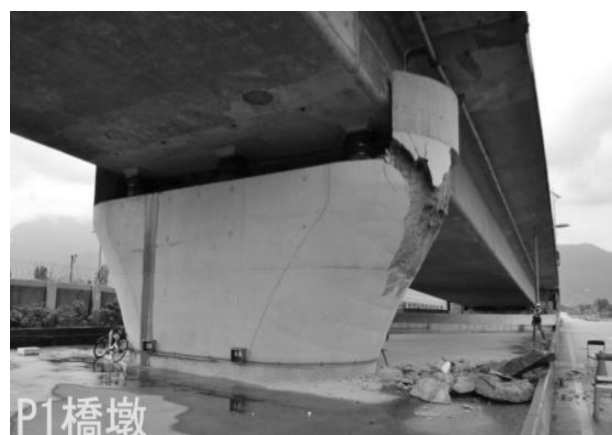
図－7 七星澤大橋 P1 橋脚(文献 7)

図－7にP1橋脚の損傷状況，図－8には損傷橋脚の拡大図を示す．

図－7，8に示すように桁衝突に伴い，変位制限装置が橋軸直角方向に押し出され，取り付け部の橋脚が損傷に至っている．損傷形態としては，橋軸直角方向に水平荷重が作用し，押し抜きせん断破壊が発生している．発生角度は通常の45°ではなく，ほぼ直角方向にひび割れが発生している．

これは橋脚張り出し部であるため橋脚の抵抗面積が小さく，また，変位制限構造には横方向拘束鉄筋が配筋されていないため，かぶり部に沿って大きく損傷が発生している．右側，左側の変位制限装置とも桁衝突が発生しており，その結果両側橋脚ともにほぼ同様の損傷が発生している．

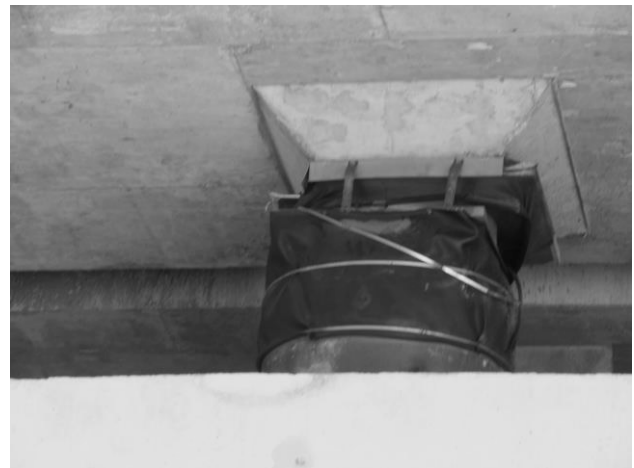
図－９ 支承損傷状況

図－9には支承の損傷状況を示す．詳細な設計手法は不明であるが，桁の直角方向の移動により，上面板と支承には最大約15cmのずれが発生している．党らの報告によると，支承は（鋼板＋滑り材＋シーリング鋼板＋ゴム層）となっており，橋軸直角方向の変位により滑り材が押し出される損傷が認められた<sup>8)</sup>．

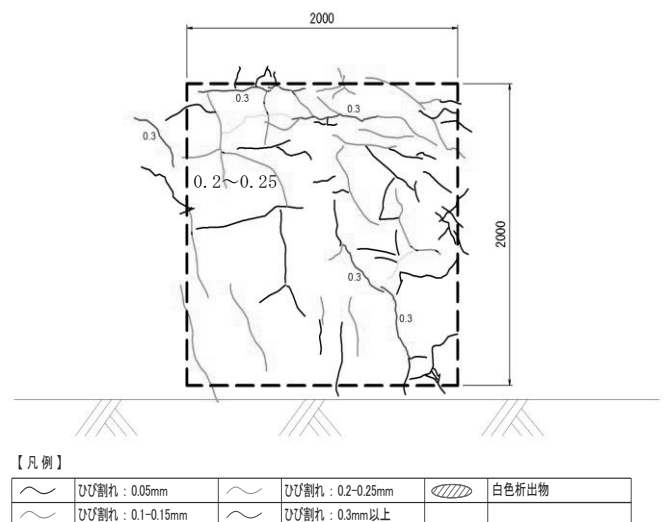
図－１０ 外観損傷状況

そこで，2015年中正橋A2橋台，木瓜溪橋G3およびP1橋脚，護岸塊を対象にひび割れ状況を詳細に観察した．ここでは代表例として図－１０に中正橋橋台部のひび割れ観察状況を示す．観察は橋台のひび割れ発生面 $4\text{m}^2$  ( $2\text{x}2\text{m}$ )を対象とした．計測はまず，ひび割れ幅ごとに (0.05 以下，0.1～0.15, 0.2～0.25, 0.3mm 以上) に区分してチョーキング後，写真撮影によりひび割れ長さを求めた．

図－１０に示すように，ひび割れ形状は鉄筋比が小さいため亀甲状に発生している．ひび割れ幅は0.05, 0.1～0.15mmが多いものの，0.3mmを超えるひび割れも発生している．全ひび割れ密度では $6.4\text{m}/\text{m}^2$ , 0.2mm以上では $1.0\text{m}/\text{m}^2$ となっている．同様に4箇所で行った外観詳細ひび割れ観測をコンクリート標準示方書維持管理編に対応させると以下のような結果となった．

これらの結果を受けて、中正橋では橋台を中心に2016年に補修工事が実施された。補修工事はひび割れ注入およびポリマー系樹脂による表面コーティングが実施された。

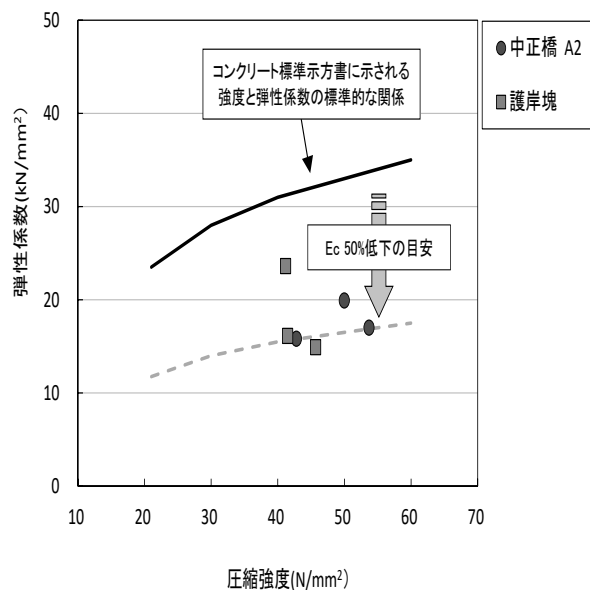
図-11 圧縮強度試験結果

図-11に圧縮強度試験結果を示す。圧縮強度試験の平均値は中正橋で $48.8\text{N/mm}^2$ 、護岸塊が $42.8\text{N/mm}^2$ であった。設計図書に記載されている中正橋の設計基準強度が $28\text{N/mm}^2$ であり、コンクリートコアの圧縮強度はこれを満足する値であった。護岸塊は、日本では $18\sim 24\text{N/mm}^2$ 程度であることを考慮すると、これも満足する値であった。

コンクリートコアの静弾性係数の平均値は中正橋A2橋台が $17.6\text{N/mm}^2$ 、護岸塊が $18.2\text{N/mm}^2$ であった。図-11に示すように道路橋示方書に示される圧縮強度と弾性係数の関係と比較すると、中正橋は50～60%、護岸塊は46～76%であった。一般に弾性係数の50%程度である場合、その原因はASRである可能性が高いとされており、ASRによる劣化の可能性が高い。

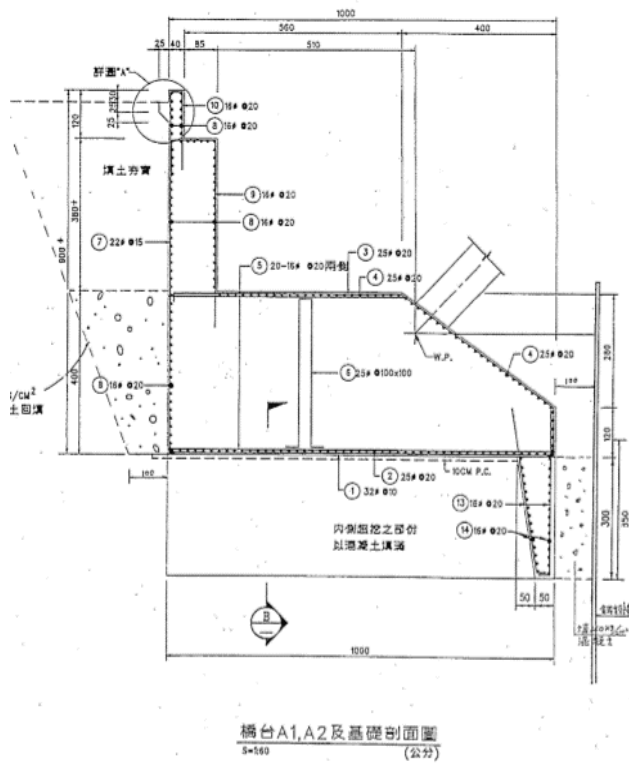
図-13 中正橋橋台図

図-13の橋台側面図から分かるように、地盤条件が良くないにも関わらず直接基礎型となっている。また、主鉄筋は $\phi 16\text{mm}$ が20cmピッチ、帯鉄筋は $\phi 16\text{mm}$ が20cmピッチとなっており、極めて低鉄筋比の構造物である。橋台背面からは水が滲み出しており、鉄筋比が小さいこともありアルカリ骨材反応が発生しやすい環境であった。これに対して桁部は、鉄筋比が高いうえに、雨水がかかりにくい環境であり、2015年調査時点ではアルカリ骨材反応の発生は認められなかった。

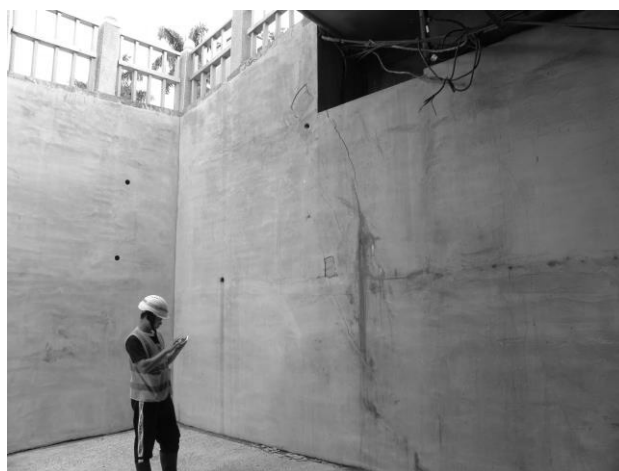
図－14 中正橋橋台ひび割れ図

2018年4月の地震後の調査によると、高欄や橋台の一部にひび割れの発生が認められる程度で、構造的に重要な損傷は認められなかった。図-14には地震により発生した橋台のひび割れ状況を示す。ASRによる剛性の低下の影響から地震により多数のひび割れが確認され、一部のひび割れは長

さも長く、ひび割れ幅も0.3mmを超えるものが認められた。橋台は従来よりASRによる劣化が認められたことから、地震力により劣化した部材にひび割れが発生したと考えられる。図－15に地震後の桁形状を示す。桁はひび割れも発生せず、健全であり、地震力も相対的に小さかったことから、損傷は認められなかった。
