## 熊本地震で被災したPCラーメン橋の復旧と モニタリングの活用

星隈 順一<sup>1</sup>・今村 隆浩<sup>2</sup>・澤田 守<sup>3</sup>・西田 秀明<sup>4</sup>

<sup>1</sup>正会員 博（工） 国土交通省国土技術政策総合研究所社会資本マネジメント研究センター  
熊本地震復旧対策研究室室長（〒869-1404 熊本県阿蘇郡南阿蘇村大字河陽3574番地）

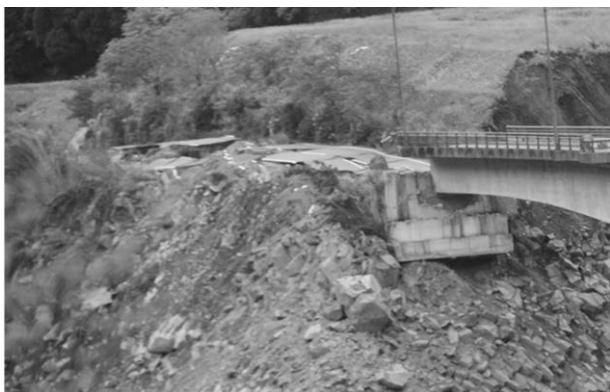
図-2 沈下した A1 橋台と損壊した背面道路

と箱桁端部で 2.0m 程度の高低差が生じた。さらに、橋台の直下だけでなく、橋台に接続する道路も斜面崩落で損壊した（図-2）。A1 橋台及びこれに接続する道路周辺の地盤状態を把握するため地震直後に地表踏査を行った結果、地表面に開口クラックが確認された。

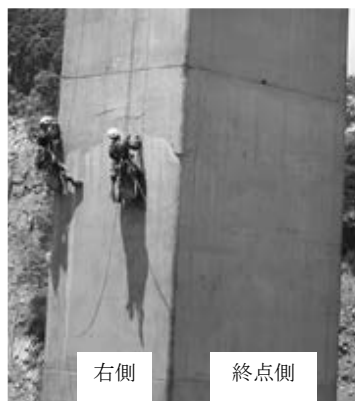
図-3 ロープアクセスによる近接目視調査

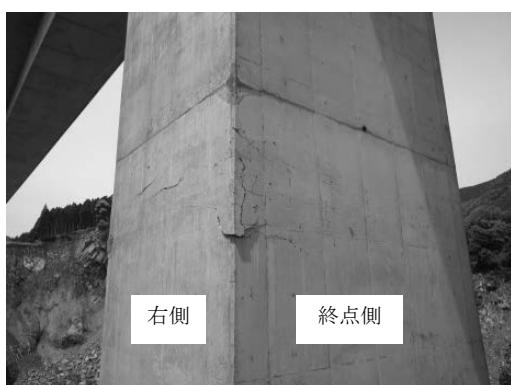
(a)外面のひび割れ状況

図-4 P3 橋脚の中間高さ位置でのひび割れ状況

橋脚については、橋脚高が高い構造であることから、地震直後の最初の調査では UAV により外面側の損傷状況を概略把握した。その結果、3 基すべての橋脚でひび割れが確認されたが、特に P3 橋脚の中間高さ位置に大きなひび割れが生じていることが明らかとなった。その後に実施したロープアクセスによる外面側の損傷状態の近接目視による調査（図-3）の結果、図-4(a)に示すように P3 橋脚の中間高さ位置における水平方向に生じたひび割れの上下でコンクリート表面にわずかなずれが確認された。このような損傷状況から、外面で確認されたひび割れは中空断面の壁を貫通している可能性が疑われた。ひび割れがコンクリート壁を貫通しているかどうかは中空断面橋脚の補修方法の選定をする上で重要な情報となることから、橋脚に設けられていた既存の孔を活用して中空部に小型カメラを挿入し内面側の状態も確認した。その結果、図-4(b)に示すように、

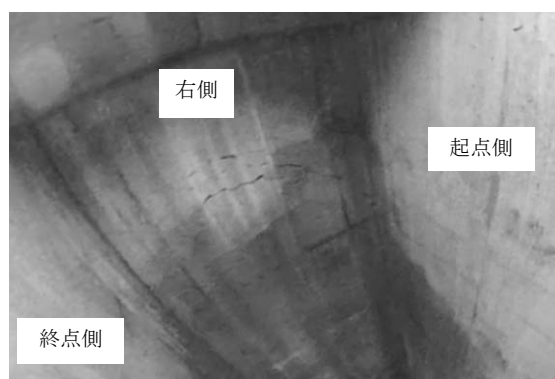
(b)内面のひび割れ状況

外面側で確認されたひび割れ位置に概ね対応する位置で内面側にもひび割れが生じており、ひび割れはコンクリート壁を貫通していると評価した。このような調査のプロセスを経て明らかとなった P3 橋脚全体のひび割れ状況を図-5 に示す。ひび割れは充実断面となっている基部でも生じていたが、中間高さ位置で生じたひび割れと比較すると損傷程度は小さいものであった。なお、P3 橋脚には残留傾斜は確認されなかった。

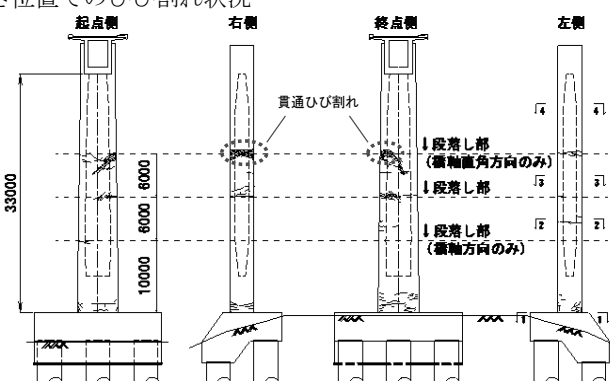
図-5 P3 橋脚のひび割れ発生位置

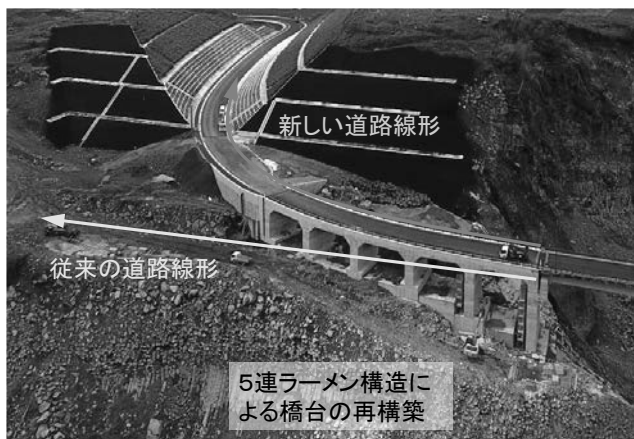
図-6 A1 橋台の再構築

前述のように地震直後の地表踏査において地表面に開口クラックが確認され、地盤の緩みが懸念された。このため、最初に 3 次元的に緩みの範囲の把握を目的として、地表クラックが確認された範囲でボーリング調査を実施した。調査位置は格子状に配置し、橋台に近い位置を優先して実施した。A1 橋台の支持層は、建設当時の設計では玄武岩が選定されていたが、ボーリング調査等の結果、当該層に開口亀裂が確認され、緩みが生じていることが明らかとなった。このため、ボーリング調査や現地踏査の結果から地盤の緩みの範囲を慎重に設定した。

A1 橋台の復旧概要を図-6 に示す。上部構造は PC ラーメン橋であり、桁端部を支持する橋台前面側の平面的な位置を変更することは困難であったが、斜面変状のリスクを抑えるため、支持層の位置の見直しを行った。

そのうえで、構造全体が変位しにくく、仮に周辺の斜面変状により橋台前面の支持地盤が崩落するような状況となった場合でもできるだけ通行機能を確保できるように配慮する観点から、構造全体が一体で挙動できるような極めて剛性の高い RC ラーメン構造により再構築した。ここで、ラーメン構造の背面側は緩みが確認された範囲の外側の位置まで伸ばし、構造的なりダンダンシーが発揮できるようにした。また、上部構造と柱部材の接合部が相対的な弱点とならないように、隅角部に十分な剛性を確保するためのハンチを設けた。その際、PC ラーメン橋の桁端支点部ともなる隅角部周辺で塑性ヒンジとなることがないように配慮し、ハンチは柱部材厚と同程度の大きな形状とした。

さらに、河川に沿う斜面の変状リスクを回避するため、斜面崩落の影響を受けにくくする観点から、A1 側の背面道路の線形を斜面から離していく方向に見直した。このような配慮を重ねた結果、図-6

に示すように A1 側は曲線を有する 5 連の RC ラーメン構造（全長 64.5m）となった。

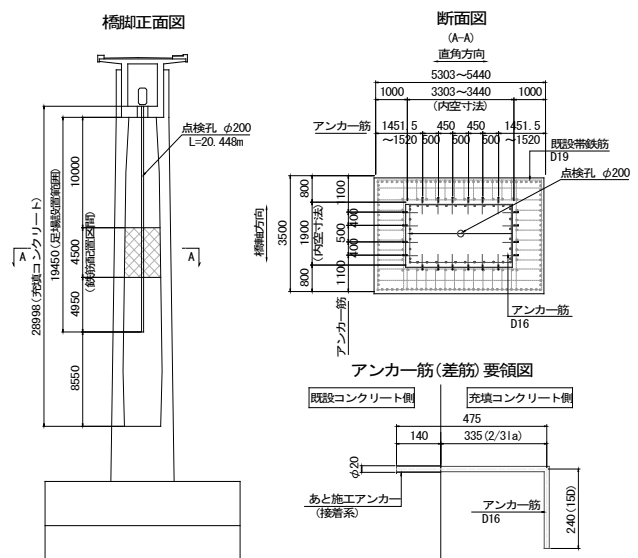
図-7 コンクリート充填の一体化を図るための対策

また、既設コンクリートと充填コンクリートの一体化を高めるため、貫通ひび割れが生じている断面周辺（高さ 4.5m の範囲）には水平方向の鉄筋を配置し、図-7 及び図-8 に示すように、内面側のコンクリート壁にあと施工アンカーによりアンカー筋を定着させた後にコンクリートを充填した。この際、既設コンクリート部にアンカー筋を設置するためには削孔を行う必要があるが、既設コンクリート内部の鉄筋を切断したり、また削孔を多数に行うことによりかえって既設部分の断面剛性を低下させることがないように、アンカー筋を図-7 の断面図に示す

ように配置（高さ方向に対しては 450mm ピッチで 10 段配置）した。

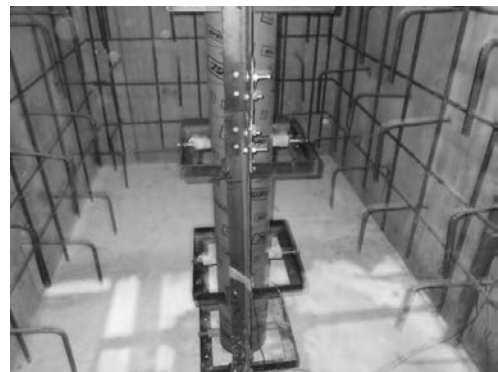
図-8 貫通ひび割れが生じている断面周辺の  
橋脚内空側の配筋状況  
(※写真中央は点検孔)

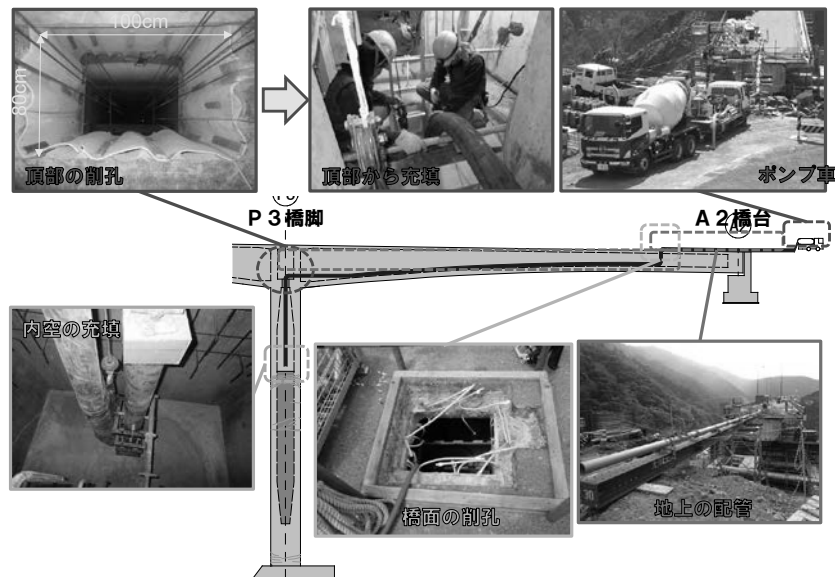
図-9 P3橋脚のコンクリート充填施工

ここで、コンクリートの充填にあたっては投入口の確保や配管等が必要となる。このためには橋脚頭部や上部構造の上面に孔を開ける必要があるが、その位置の選定にあたっては、PC 鋼材の位置を避けた上で部材の強度への影響が小さい箇所を選定するとともに、開口部の周囲は補強を行う等、既設部材への影響が最小限に抑えられるよう配慮した（図-9）。

コンクリートの充填は、締固め作業が困難なことから増粘材系の高流動コンクリートを用い、柱頭部からの落とし込み方式により行った。また、1 回あたりのコンクリートの打設量は、コンクリートが硬化する前に既設部材に作用する圧力の影響を考慮し、別途実施した解析の結果を踏まえて 1 回あたりの打設高さを 9.3m 以下とした。さらに、点検孔が施工できることを考慮したうえで、1 リフト目は約 8.5m、2～18 リフト目は約 1.2m とした。

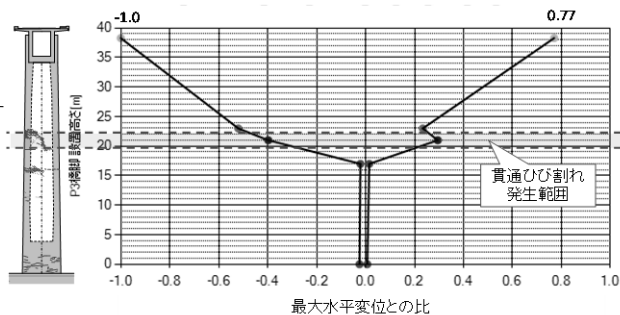
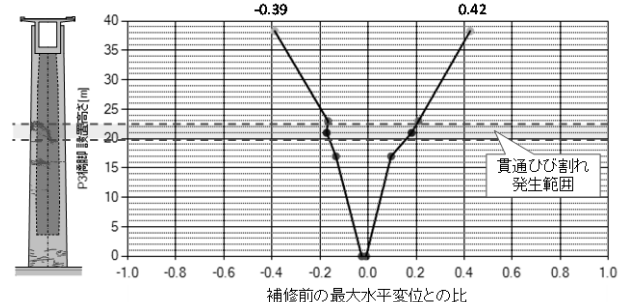
(b)コンクリート充填後  
図-11 コンクリートの充填による  
橋脚の振動モードの変化

での最大水平変位の値で無次元化した値を表している。また、橋脚に生じた水平変位の値は、計測された水平加速度波形を2回積分して算出した。この結果から、コンクリートの充填前は橋脚中間高さ位置を基点としたような振動モードとなり、それより下の断面では振動による水平変形がほとんど生じていないことがわかる。これは、貫通ひび割れによってこの断面位置でのせん断耐力が低下し、この位置より下方に断面力が伝達されない状態となっていたためと考えられる。一方で、コンクリート充填後は、橋脚基部を基点とした振動モードに移行して柱全体で振動する形となっており、貫通ひび割れが生じた断面での水平変位の急増も見られない。このことから、充填したコンクリートがせん断力を負担して断面力を下方に伝達していると評価することができる。

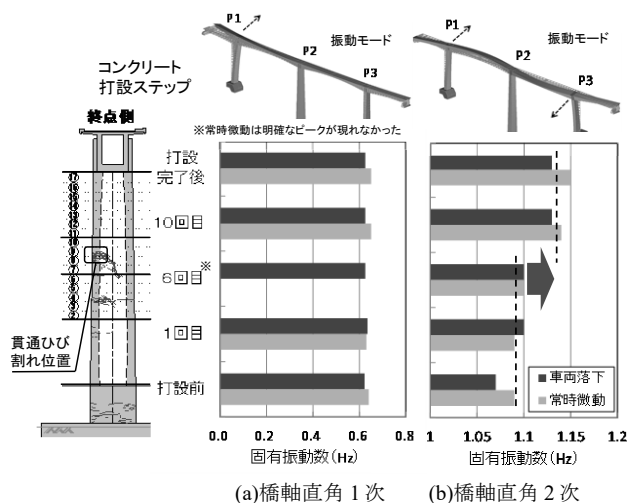
図-12 コンクリート充填に伴う固有振動数の変化

コンクリート充填に伴う固有振動数の変化を図-12に示す。ここでは、貫通ひび割れが橋軸方向に平行な面（図-4に示す橋脚の右側）で発生していることから、橋軸直角方向の振動に着目する。コンクリートの充填に伴いP1橋脚及びP3橋脚が振動する橋軸直角2次の振動モードにおいて固有振動数が増加した。特に貫通ひび割れ位置での打設前後で固有振動数が大きくなっていることが確認できる。一方、P1橋脚が主に振動する橋軸直角1次の振動モードでは固有振動数の変化は確認されず、P3橋脚が振動するモードで固有振動数が変化した。なお、車両を用いた段差加振の場合でも、常時微動を用いた場合でも固有振動数自体には若干の違いはあるものの、剛性の変化の傾向はどちらでも同様に見られた。この結果より、コンクリートが充填され質量が増加する中、固有振動数が増加しており、補修によって剛性が増したことを確認することができた。
