## インドネシア・スラウエシ地震による橋梁被害

幸左賢二<sup>1</sup>・Hendra Setiawan<sup>2</sup>・宮島昌克<sup>3</sup>・小野祐輔<sup>4</sup>・吉田雅穂<sup>5</sup>

### 1. はじめに

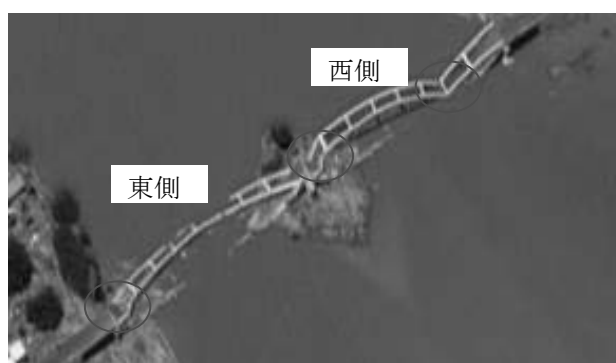
図－4 東側および西側パル橋損傷状況

筆者らが現地調査した時点では橋梁は撤去中であり、詳細な被害状況を調査できなかった。そのため現地で入手した資料および専門家からのヒヤリングにより損傷状況を推定する。図－4 には損傷した桁の状況を示す<sup>4)</sup>。図－5 に座屈部を拡大したもの示す。写真は 10 月 1 日撮影されているが、アーチリブに 3 箇所座屈が確認できる。東側橋梁では東側アーチリブ基部と横梁中間部に座屈が確認できる。これに対して西側橋梁では東側アーチリブ基部および西側 2 つ目の横梁部に座屈が確認できる。以上の状況から橋軸直角方向の移動によっては、アーチリブ基部より 5m 付近に大きな座屈が発生したと考えられる。

図－6 には地震の前後の橋梁の位置を示す。以下の情報は地元大学の教員からのヒヤリングによった。地震後東側および西側アーチリブは山側に 2m 移動し、中央部の島の中の橋脚は 5m 山側に移動した。図－4 の写真でも中央の橋脚が確認できることから、中央部が大きく移動したと考えられる。

また複数の目撃者から、地震から津波が到達までには5分程度の時間差があり、地震直後にすでに桁は落橋していたとの情報が得られた。以上のことから、地震動が主な損傷原因と考えられる。

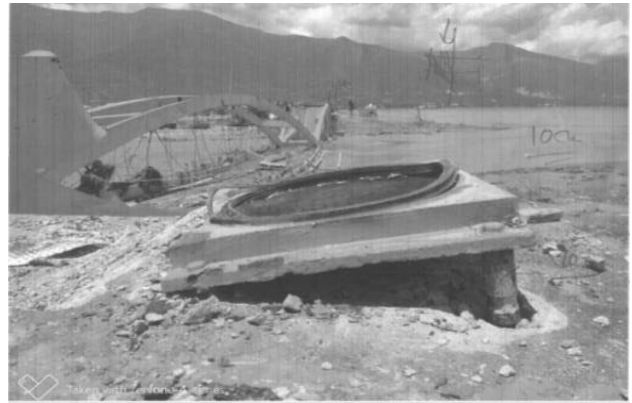
図-7 中間橋脚支承損傷状況

図-7には得られた中間橋脚の支承の状況を示す。アーチ橋では極めて小さいBPAタイプが用いられており、上部工の移動とともに支承の損傷が見られた。図-8には西側橋梁の端部の橋脚部を示す。構造物に対して支承が極めて小さく、また橋脚の縁端距離も十分ではないことが分かる。

2)橋軸直角慣性力が上部構造に作用し、支承が損傷し、橋軸直角方向に移動する。上記1)と同様に縁端距離が十分でないことから落橋に至る。

- 1)アーチリブ、特に基部から5m付近の地震時耐荷力
- 2)支承の耐地震時の性能
- 3)橋脚縁端距離の考え方

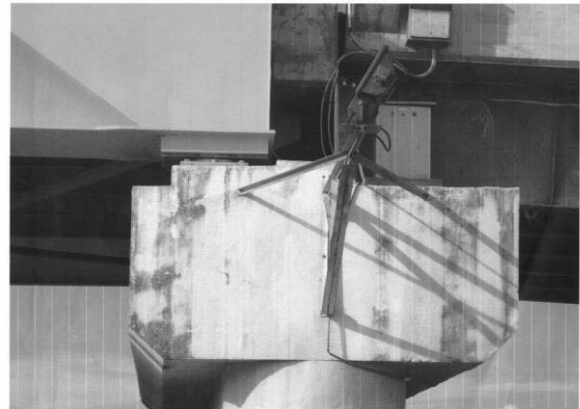
図-8 西側橋梁の西側橋脚部

- 3) 専門家へのヒヤリングの結果、アーチ橋が地震動により損傷したとの複数の証言が得られた。以上の結果より、アーチ橋は地震動により損傷した可能性が高い。
- 4) 入手した写真からは、支承が極めて貧弱なこと、橋脚の縁端距離が十分でないことが明らかとなった。なお詳細については設計図面により損傷原因を明確にする必要がある。

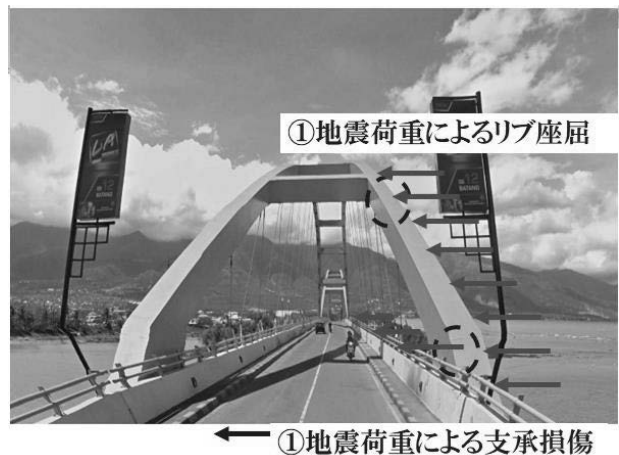
図-9 地震荷重の作用状況

図-9に示すように慣性力が上部工に作用する。  
1)アーチリブに作用する橋軸直角方向慣性力により、アーチリブ部が座屈し、橋軸直角方向に大きく変位する。これに伴い、上部工全体が移動し、縁端距離が十分でないことから、落橋に至る。

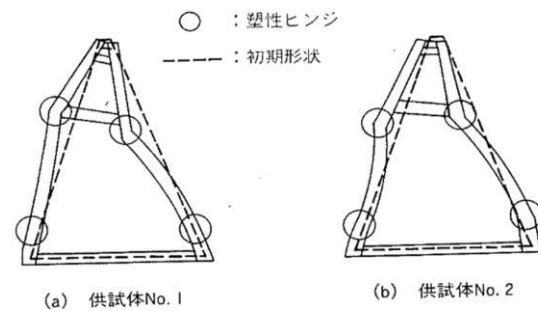
図-11 試験体の破壊モード

図-11 に示すように破壊モードを比較すると、水平の地震荷重よっても、アーチリブ基部付近と横梁付近に座屈モードが生じており、今回の橋梁の損傷モードに非常と一致している。また、実験結果は数値計算結果とよく一致した結果が得られており、本手法を用いることにより、今後被害原因の推定が可能と考えられる。
