## 熊本地震後のゴム支承の損傷状態から推定する地震時挙動

本論では、熊本地震により支承の破壊などの被害が生じた俵山大橋のゴム支承に着目して、設計荷重、荷重の伝達経路および実際にゴム支承に生じていた損傷痕を詳細に調査することで地震時挙動の推定を試みた。

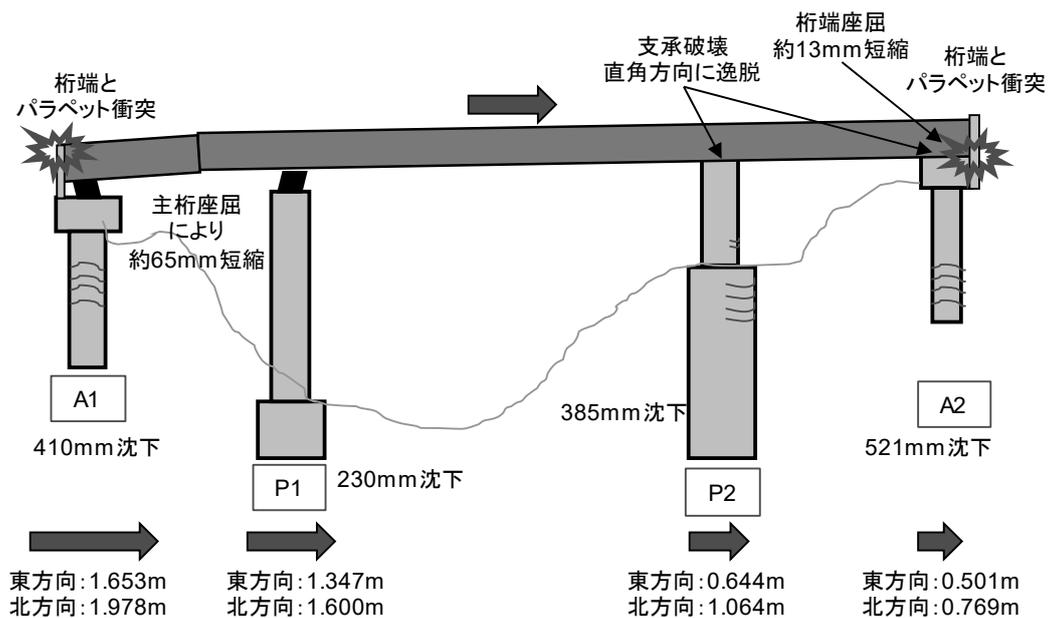
図-4 俵山大橋に生じた変状の概要

前述したように俵山大橋は地震動によって大きな地盤変位が確認された範囲内に存在しており、下部構造の測量結果から橋台および橋脚の水平および鉛直方向の移動が確認されている。また、下部構造の移動に伴い、支承部および上部構造にも損傷が生じていた。構造物に生じた変状の概要を図-4に示す。地盤変位に伴い、下部構造に北東方向に0.9~2.6mの変位が生じており、特に移動の大きかったA1、A2橋台では、桁端部がパラペットに衝突していた他、A1-P1間の主桁が座屈していた。

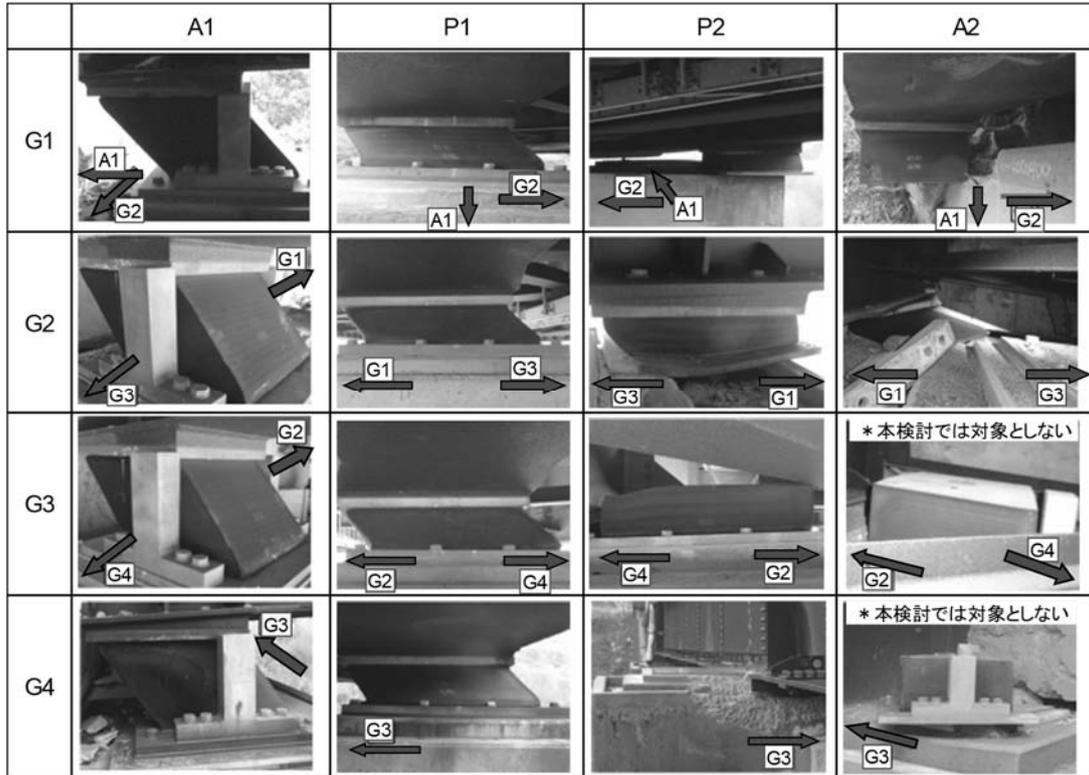
図-5 被災後のゴム支承外観

支承取り外し前の外観を図-5に示す。まず、A1橋台の支承は、下部構造がA2橋台方向に変位したことで、A1（起点）側に変形していた。次にP1橋脚の支承は、G1側およびA2橋台方向の変位が生じていた。なお、A1橋台およびP1橋脚は、ゴム本体の変形は生じていたものの、上下部構造にそれぞれ結合された状態で残存していた。

P2橋脚およびA2橋台に設置された支承は、全ての支承で、ゴム本体取付ボルトあるいは上下沓取付

ボルトの破断により分離しており、支承本体が下沓を伴いながら水平でない場所に移動し、死荷重が作用したことで、下沓が変形している支承もあった。

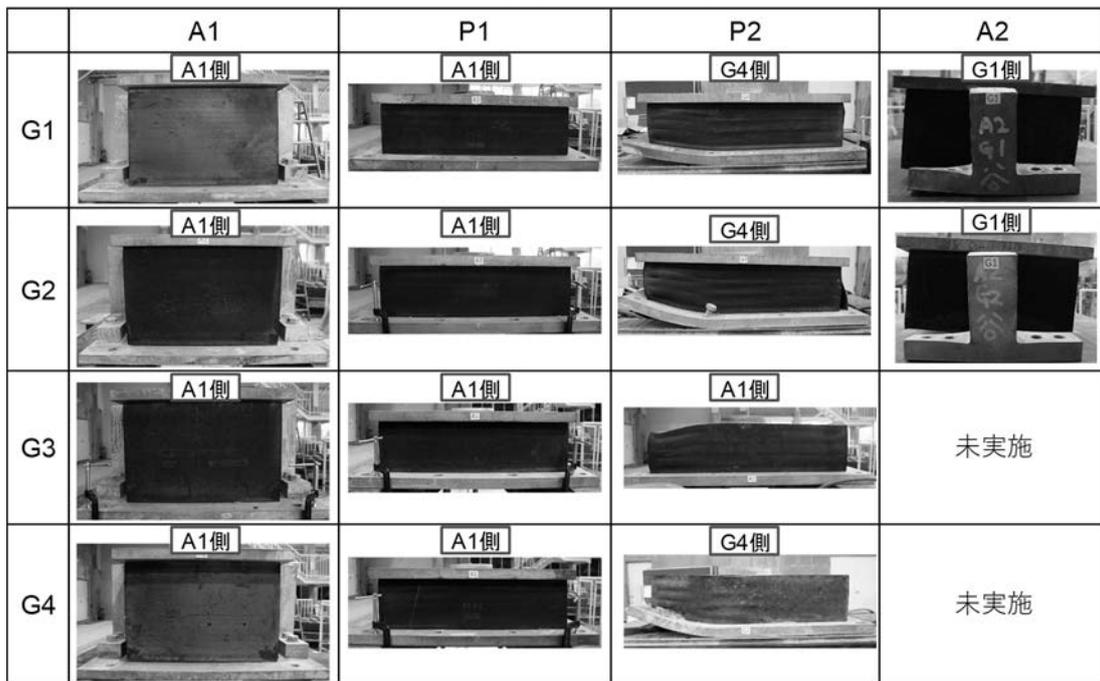
図-6 回収したゴム支承の外観

回収したゴム支承の外観を図-6に示す。まず、A1橋台およびP1橋脚の支承を見ると、いずれもゴム本体、上下沓部いずれも大きな損傷は見られなかった。一方で、P2橋脚の支承を見ると、G1、G2、

G4支承の下沓のA1側が大きく変形している。また、G3、G4支承は上側のゴム本体取付けボルトが破断し、支承本体から分離していた。次に、A2橋台ではG1、G2支承いずれも下側のゴム本体取付けボルトが破断し、下沓と分離していた他、ゴム本体に大

きな残留ひずみが生じていた。なお、G3、G4支承に関しては、本稿では対象としていない。

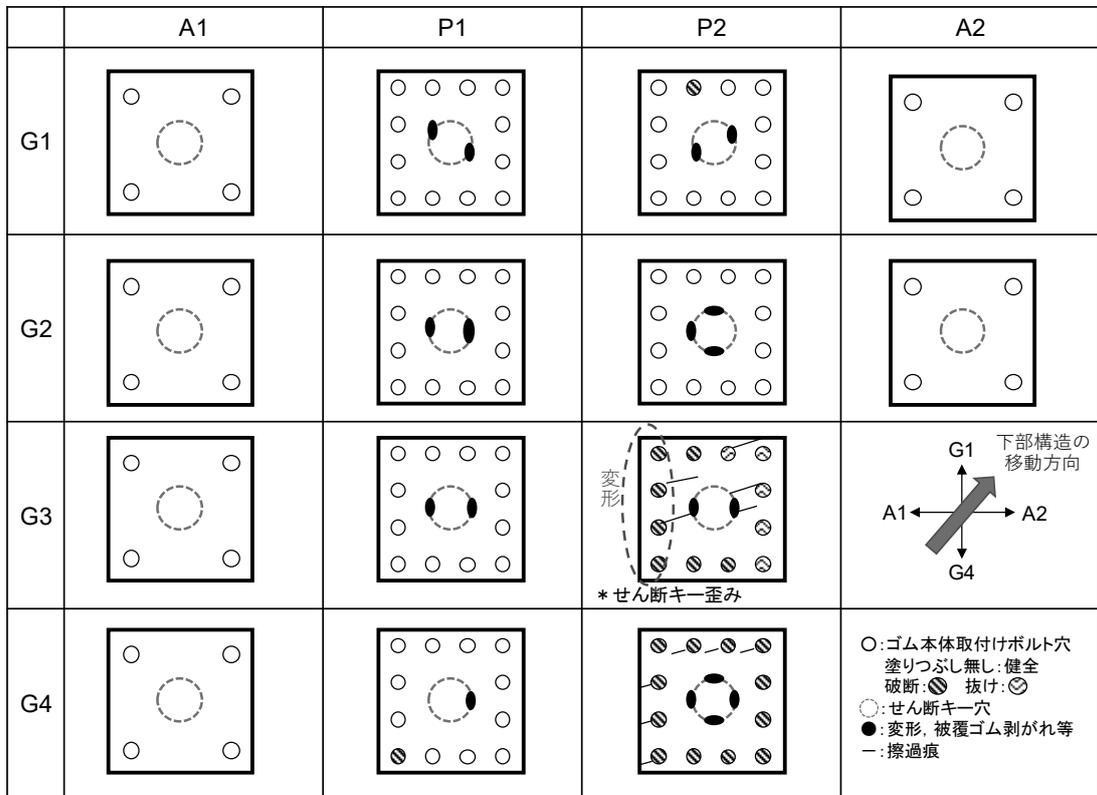
図-7 ゴム本体上面の状態

A1橋台の支承は、上下沓に大きな損傷もなく、ゴム表面にも大きな損傷は見られなかった。しかし、詳細に調査したところ、A1G1支承の下側ゴム取付ボルトが1本破断しており、外観上に大きな損傷がなくてもボルトの破断が生じる場合があることを確認した。この原因については、何らかの影響で荷重が集中した可能性が考えられるが、今回の検討の範囲では明らかに出来なかった。

P1橋脚の支承は、A1橋台の支承と同様に上下沓の変形やゴム表面の大きな亀裂などは確認されていない。しかし、詳細に調査したところ、P1G4支承では、A1G1支承と同様に、上側のゴム取付ボルトが1本破断していた。また、全ての支承でせん断キ一取付穴外周部の被覆ゴムが剥がれている状況が確認されており、地震動により、せん断キ一が押し当てられたと考えられる。

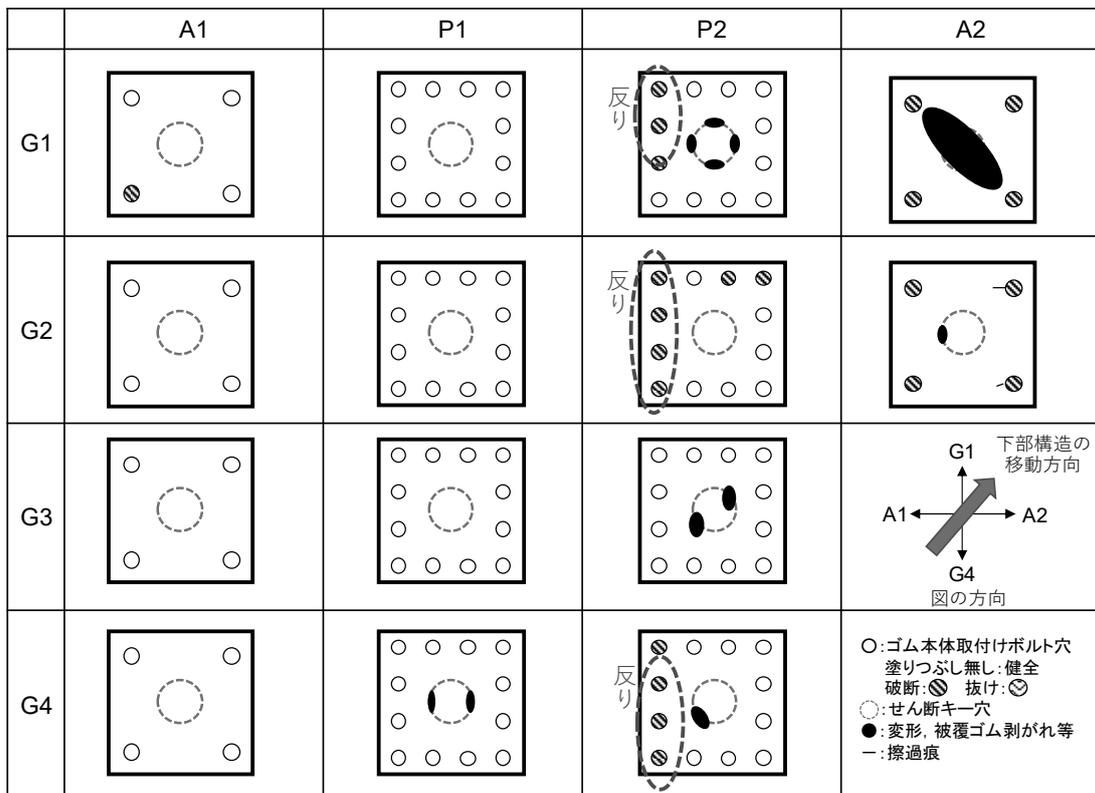
図-8 ゴム本体下面の状態

A2G1, A2G2支承はいずれも、下側ゴム取付けボルトの破断によって下部構造と分離していた。また、A2G1支承の下側せん断キー穴の状況を見ると、横方向に大きな損傷が見られた。これは、桁がパラペットに衝突した形跡があることや、サイドブロックが破壊されていたことから、橋軸方向だけでなく、橋軸直角方向にも大きく変位したことが推察される。

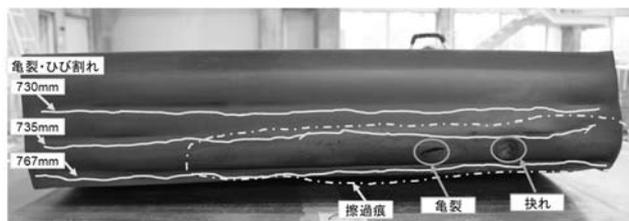
(a) P2G2 支承 (A1 側)

断により橋脚と分離していたG1, G2支承については、下査プレートのA1側が変形しており、分離した際に平坦でない場所に移動し、局部的に荷重が作用したことで変形が生じた可能性がある。また、G1, G2支承のボルトの破断箇所を見ると、変形していたA1側のボルトが主に破断しており、何らかの関係があった可能性がある。加えて、例として図-9(a)に示すように、P2G2支承ではA1側を中心に大きな亀裂が生じていたほか、ゴムの膨出が確認されており、内部鋼板が変形する程の力が作用したことが推察できる。

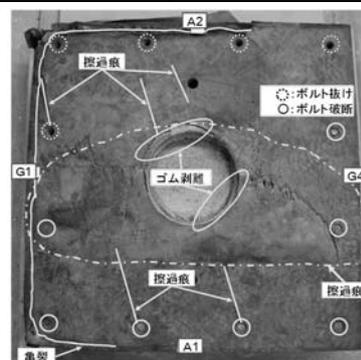
(b) P2G3 支承 (上面)

次に、P2G3支承をみると、全ての上面ゴム本体取付ボルトが抜けあるいは破断しており(図-9(b)参照)、上部構造と分離していた。また、その後、上部構造が上載されたことによるものと思われるゴム上部の変形が確認されている。水平力分散型ゴム支承に水平力が作用すると、図-10に示すよ

うに変形しながら引張力が作用することが知られており、片側のボルトにはせん断力が作用し、逆側のボルトには引張力が生じたため、せん断で破断したボルトと、引張力によってボルトが抜けたものが存在したと考えられる。また、ゴム上面に生じていた擦過痕が一方方向であったことから、ボルトが破断した直後に、桁が支承から脱落したと考えられる。

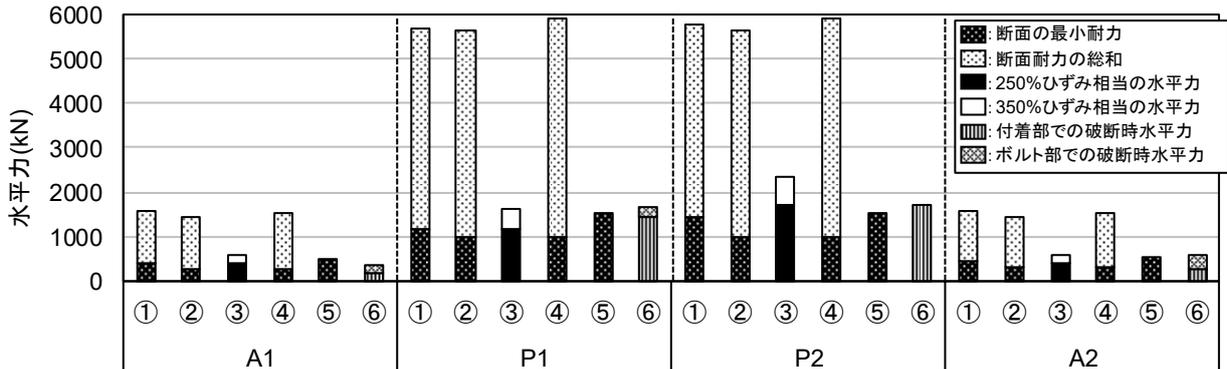
図-12 荷重の分担を考慮した各断面の破壊荷重(LG方向)

一例として、LG方向の算出結果を図-12に示す。図中の「断面の最小耐力」とは各断面毎に最小となる部材の破壊時水平力を意味し、「断面耐力の総和」とは、荷重の分担があった際に、いずれかの部材が破壊に至る水平力を意味している。また、ゴム本体が破壊する水平力は、せん断ひずみ250%に相当するものと、別途の検討で<sup>7)</sup>、A2G4支承を用いて水平載荷試験を行った結果、水平ひずみ350%でもゴム本体は破断しなかったことから350%ひずみ相当の水平力も併せて示す。アンカーボルトについては、付着モルタル部が水平力によって生じる曲げモーメントにより引き抜かれる水平力と、ボルト部が引張破壊する際の水平力を示す。

力の総和」が2倍以上大きくなる結果となった。これは、せん断キーはボルトに比べて断面積が大きいので、断面のせん断耐力が大きくなるためと考えられる。全ての支承が破壊していたP2橋脚に着目すると、⑤断面に位置する下沓取付けボルトが、④断面のゴム取付けボルト+せん断キーよりも、破壊時水平力が小さくなっており、先に破壊する可能性があることが示唆された。一方、アンカーボルトも下沓取付けボルトと同程度の値となっているが、今回調査した範囲では、いずれの支承部においても明確な損傷は確認されていない。これは、アンカーボルトに水平力が生じる場合、水平力がダウエル効果によりコンクリートの支圧抵抗力や曲げ抵抗力等へ分離され<sup>8)</sup>、実際に作用するせん断力が低下したため、アンカーボルトのせん断破壊は生じなかったと考えられる。
