## 熊本地震で被災した2径間連続鋼斜張橋の 復旧とモニタリングの活用

橋長160mの2径間連続鋼斜張橋である桑鶴大橋は、平成28年4月の熊本地震によって、桁全体が曲線外側へ移動するとともに、桁端部の浮き上がり、斜ケーブルのよれ、主塔の傾き、主塔の基礎杭のひび割れ等の損傷が発生した。本稿では、本橋の復旧において行われた斜ケーブルの交換、主桁の横移動におけるモニタリングの活用、同様な被災が少しでも生じにくくなるようにするためのA2支承部の構造の見直し等の技術的工夫について報告する。

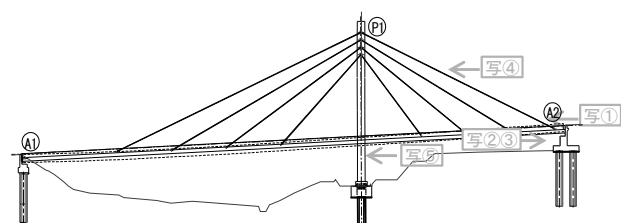
写真-1 主な被災状況

A2橋台上では、主桁と下部構造の唯一の固定支承であり、径間割りが不等径間であることから常に負反力を受けていた支承の破壊に伴い上下部構造が分離し、主桁端部が約60cm浮き上がるとともに、主桁全体が曲線外側へ約90cm移動した（写真-1①②③）。また、A1橋台上の支承も損傷した。P1橋脚上では支承が破壊して主桁が脱落した。しかし、主桁と主塔の橋軸直角方向の遊間が十分にあったため、主桁と主塔の衝突は免れた。P1橋脚上では、変位制限構造の装置本体や取り付けブラケットが損傷するとともに、支点部付近の上部構造側にも面外変形が発生していた（写真-1⑤）。

主ケーブルには、上段1、2段目のケーブルによれが確認され（写真-1④）、照明柱と接触したケーブルでは被覆材が損傷した。また、下段3、4段目のケーブル定着部ではゴムカバーに約5cmずれと抜け出したような痕跡がみられた。これら一連の変状は、A2支承の破壊により桁端部が浮き上がり、ケーブル張力が抜けるとともに、上部構造が橋軸直角方向にも移動したことに伴って生じたものと考えられた。主ケーブル下段3、4段目の変状は、上段1、2段目のケーブル張力が抜けたことに伴い、当該ケーブルに当初よりも大きな張力が作用したのと考えられた。なお、主桁及びケーブル定着部には局部座屈等の変状は発生しておらず健全であることが確認された。また、下段3、4段目のケーブルは、被災前と比較してケーブル長に残留伸びはあるものの弾性領域内にあることが確認された。

①主桁端部の浮き上がり  
と曲線桁の横ずれ

②主桁端部の A2 橋台  
との衝突及び浮上がり

③A2橋台の支承部の破損

④ケーブルのよれ

⑤P1支承部の破損

3. に示したとおり、上段1, 2段目の主ケーブルにはよれが生じていたことから、素線に破断などの何らかの変状が発生している可能性が否定できなかった。このため、上段1, 2段目のケーブルの取替えることとした。また、支点から脱落していた主桁を元の位置に戻すこととした。

そこで、A2支承の復旧にあたっては、鉛直負反力に対する支持機能を独立して確保することができる構造とすることとした。具体的には、図-4に示すように浮上り防止対策ケーブルを新たに設置し、鉛直負反力はこのケーブルで、それ以外の反力（鉛直正反力、橋軸直角方向水平反力、および橋軸方向水平反力）は鋼製支承で抵抗させる構造とした。さらに、万一支承が破壊しても主桁端部に浮き上がりや横移

留していないと想定されることから、補強は行わず変形した部位を除去し、新たに製作したものと交換した。一方、P1橋脚上はケーブルプレストレスによる最大の軸方向圧縮力が発生している部位である。ウェブの局所的な面外変形や主桁内補強リブの破断によりこの圧縮応力に対する抵抗機能や同応力による座屈を補剛するための機能が低下していると考えられたため、予めバイパス材、トラス補強材を設置した上で、当該部位を部分的に切除し、新たに製作したものと交換した。

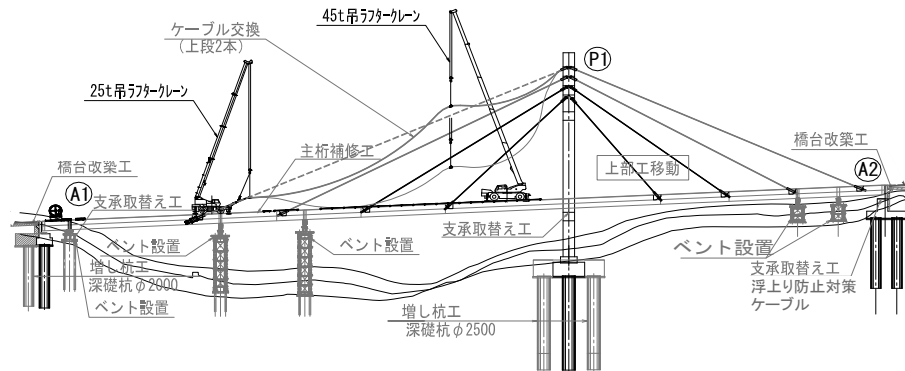
図-2 復旧工事の概要

以下では、桑鶴大橋の復旧（図-2）における技術的工夫について紹介する。

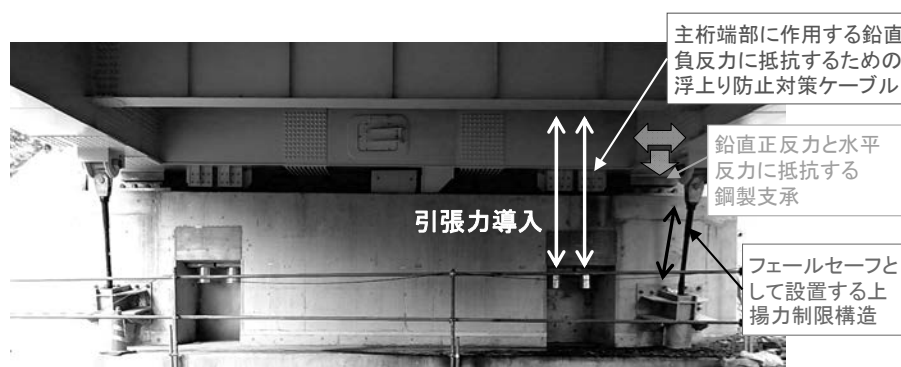
図-4 機能分離型支承構造と支承の破壊を想定したフェールセーフ構造

2.に示したとおり、本橋は、径間長が短いP1-A2間の端部であるA2橋台支点には死荷重が作用する状況において負反力が生じる構造となっている。また、A2支承は、鉛直正反力、負反力、さらには橋軸方向および橋軸直角方向の水平反力に対して全て1つの鋼製支承で抵抗させる構造であった。このため、A2支承の破壊に伴い連鎖的に損傷が拡大し、復旧が困難となったと想定された。

動が生じにくくするため、図-4に示すように上揚力制限構造と横変位拘束構造をフェールセーフとして別途設けることとした。上揚力制限構造は、横変位にも追従できるよう主桁とはユニバーサルピンで結合させる構造とし、また、支承が破壊していない状況においては無応力となるようにした。

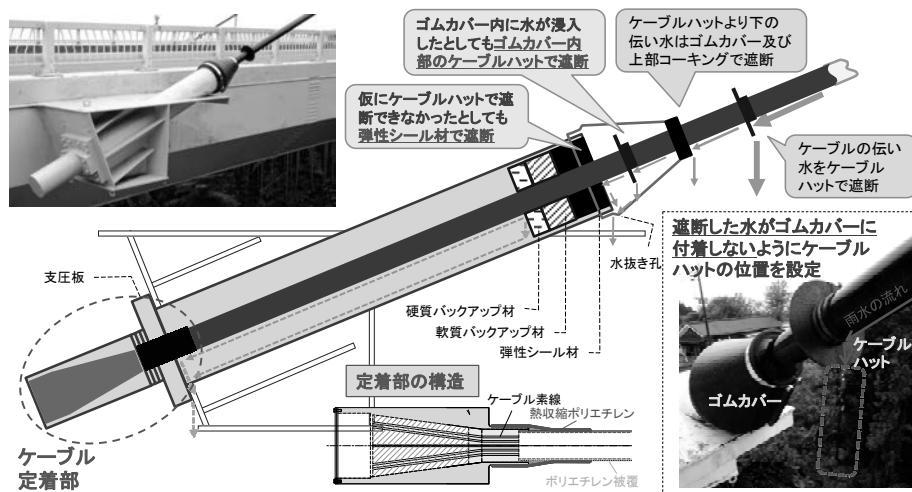
図-5 ケーブル桁定着部への雨水浸入対策の概要

具合や損傷は橋全体に致命的な悪影響を及ぼす可能性がある。過去には、エクストラードPC箱桁橋で斜材の1本が定着部近傍で判断し、防食システム内部への浸入水による鋼材の腐食が疑われた事例<sup>2)</sup>や、鋼吊橋で主ケーブルのロープのストランド1本が、腐食が局部的に進行したことに伴い定着部付近で破断した事例<sup>3)</sup>もある。

そこで、本橋の復旧にあたっては、交換しなかったケーブルも含め全てのケーブルについて、図-5に示すように、従来の弾性シール材による止水に加え、ケーブルハット（止水板）を二段配置する構造とし、さらに先端に取付けるケーブルハットは、ケーブルを伝って来た水が確実に落下するよう、ケーブルの角度に応じてケーブルゴムカバーとの間隔を変えて取り付けることとした。
