## 熊本地震により損傷したフーチングの 耐震性能評価に関する実験的検討

西谷 朋晃<sup>1</sup>・長谷 俊彦<sup>2</sup>・李 首一<sup>3</sup>・中谷 隆生<sup>4</sup>

<sup>1</sup>正会員 工修 株式会社高速道路総合技術研究所（〒194-8508 東京都町田市忠生1-4-1）

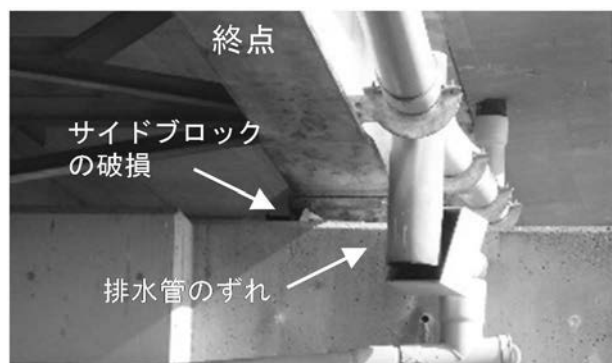
写真-1 P11 橋脚天端の状況（前震後）

前震後の P11 橋脚天端の状況を写真-1 に示す。桁と橋脚がずれたことによる排水管の破損や、橋座面に破損したサイドブロックが確認されることから、前震の段階で支承が損傷したと考えられる。また、本震後の P11 橋脚の鋼製支承の損傷状況を写真-2 に示す。支承のサイドブロックが損傷し、上沓と下沓の間にピンローラーを挟み込む形で上沓が脱落していることを確認した。

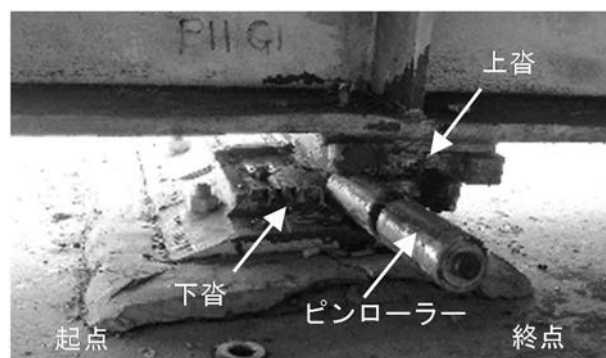
写真-2 P11 橋脚の鋼製支承の損傷状況（本震後）

当該橋脚の支承は可動支承であり、本来であれば最大でも摩擦力相当の上部構造慣性力しか橋脚に作用せず、下部構造に大きな損傷が発生することは考え難い。しかしながら、写真-2 に示すとおり、ピンローラーが上沓と下沓に挟まれたことで上部構造の水平移動が拘束され、可動支承が疑似的に固定化されたため、図-3 に示すように、当該橋脚に設計水平力以上の上部構造慣性力が作用したものと考えられる。ここで、設計で想定していた可動支承の摩擦力相当の上部構造慣性力は 515 kN ( $=R_d \times 0.15$ ) 程度であるのに対し、支承が疑似的に固定化した場合の上部構造慣性力は、柱基部が損傷していたことから、柱の終局耐力相当の 1,600 kN 程度と推定され、これは設計水平力の 3 倍以上に相当する。

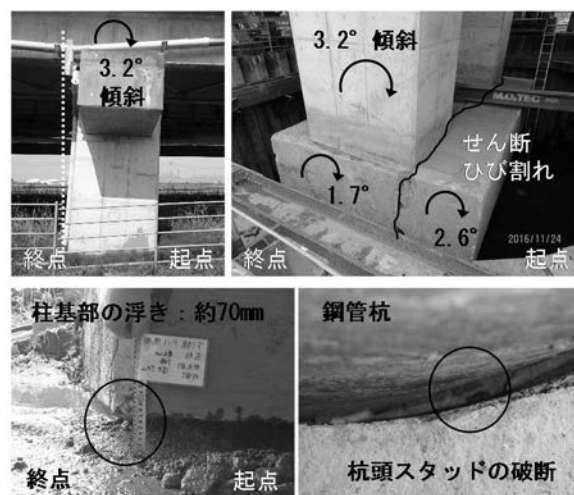
写真-3 橋脚及びフーチングの損傷状況（本震後）

本震後の橋脚及びフーチングの損傷状況を写真-3 に示す。柱部では起点側で約  $3.2^\circ$  の傾斜を確認した。また、当該橋脚は補強主鉄筋をフーチングに定着しない RC 巻立てを行っていたが、柱基部では、フーチング上面から最大 70 mm 程度の浮き上がりを計測したため、柱基部のフーチングへの押込みの作用が生じていたと考えられる。一方、フーチングに関しては、フーチング上面の既設柱前面からフーチング下端にかけて貫通ひび割れが発生していた。さらに、ひび割れに伴うフーチングの傾斜が生じており、ひび割れを挟んで起点側で  $2.6^\circ$ 、終点側で  $1.7^\circ$  の傾斜が確認されたことから、地震によりフーチングの回転も生じていたと判断される。このほか、鋼管杭本体に変形や亀裂等の損傷は確認されなかったが、フーチング内に埋め込まれた杭頭接合部のスタッドの破断が確認された。

実橋では、写真-3 に示すとおり、柱基部とフーチングが共に損傷しており、フーチングのせん断破壊と柱基

部の曲げ破壊はほぼ同時に生じたものと推察している。

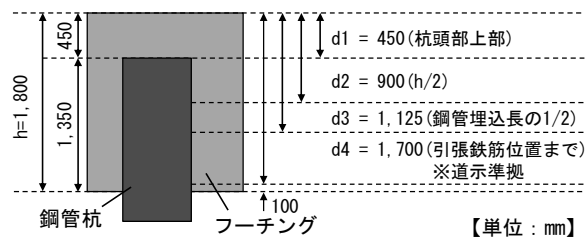
図-4 フーチングの有効高と  
コンクリート負担分のせん断耐力（実橋）

想定されていなかった。また、当該橋脚の杭種は鋼管杭であり、杭とフーチングとの接合については、杭をフーチング内に埋込む「方法 A」<sup>9)</sup>が採用されていたが、せん断破壊面は柱前面とフーチング内に定着された杭外面で生じていた。これらの状況から、フーチングの設計上の有効高と実際にせん断耐力に寄与した有効高が異なり、鋼管埋込み部が構造上の弱点となった可能性が考えられた。そこで、フーチングについて有効高をパラメータとし、コンクリート負担分のせん断耐力とそれに相当するせん断力を発生させる橋脚天端での水平力との関係をはりモデルを用いて算出した。その結果、図-4 に示すように、有効高によってフーチングのせん断耐力が大きく異なり、当該フーチングは設計上想定されていない有効高の違いにより、早い段階から杭頭上部付近でひび割れが発生していた可能性がある。

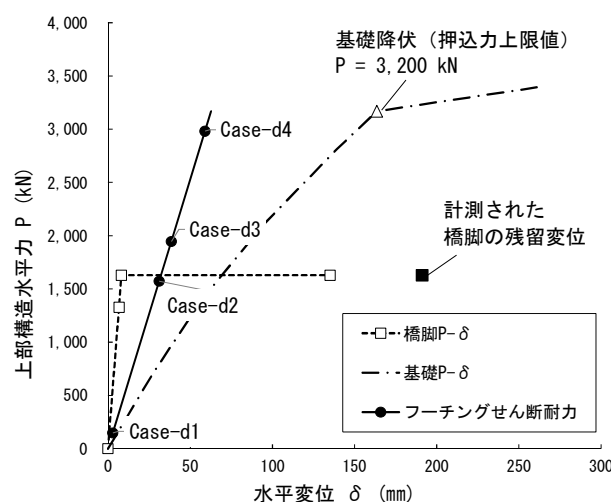
図-5 実橋における荷重変位関係と各部材耐力の比較

橋脚天端における荷重変位関係とフーチング及び鋼管杭の耐力を比較した結果を図-5 に示す。柱基部が塑性化した場合、フーチングには柱の終局耐力以上の力は作用しないと考えられる。また、被災状況より柱基部とフーチングが共に損傷していたことから、フーチングのせん断破壊と柱基部の曲げ破壊はほぼ同時に生じたものと考えられ、フーチングのせん断耐力は柱の終局耐力と同等以下であったと推察される。ここで、図-5 において、フーチングのせん断耐力が Case-d1 の場合、フーチングのみに損傷が生じ、柱は降伏に達しない。一方、フーチングのせん断耐力が Case-d3 もしくは Case-d4 の場合、フーチングのせん断耐力が柱の終局耐力以上となるため、フーチングに損傷は発生せず、実際の被災状況と矛盾する。したがって、フーチングのせん断耐力は、柱の終局耐力に相当する Case-d2 が妥当であると考えられる。

以上より、当該フーチングのせん断抵抗に寄与した有効高は  $h=900$  mm 程度、すなわち、現行基準の 1/2 程度であったと推察される。なお、図-5 に示すように、柱の終局耐力が 1,600 kN 程度であるのに対し、杭基礎は 3,200 kN 程度の降伏耐力を有していること、また、杭頭を目視調査で鋼管杭に損傷が確認されなかったことを踏まえると、既設鋼管杭は健全であると考えられる。

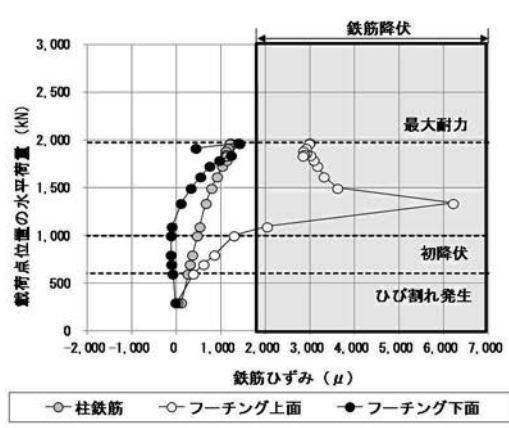
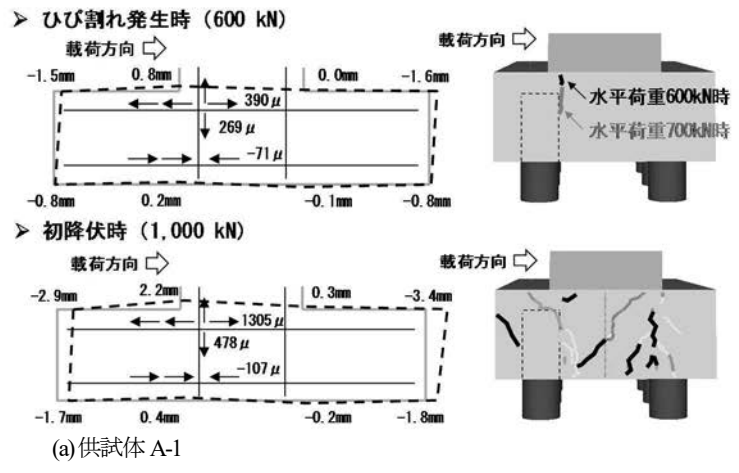
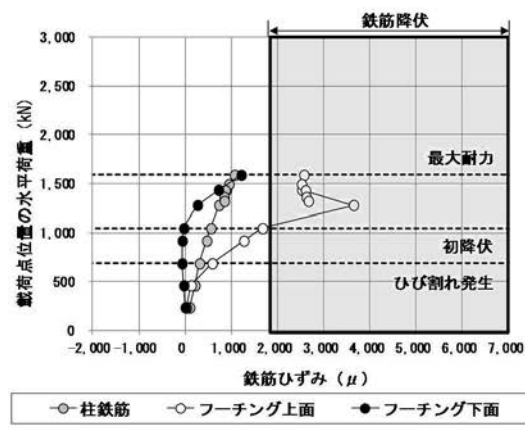
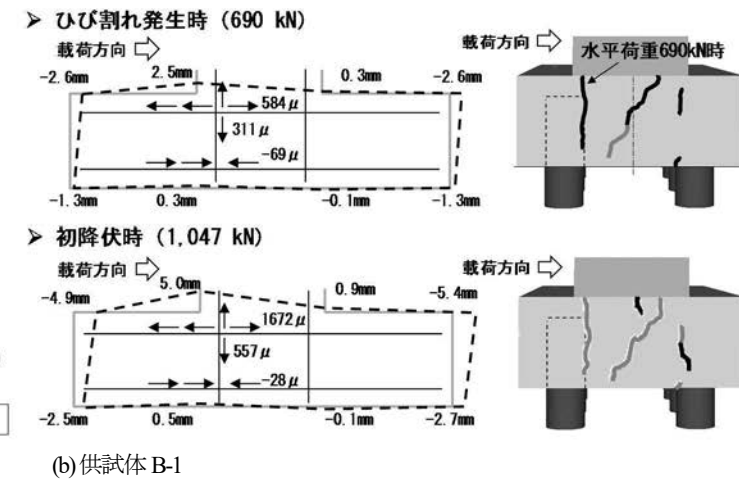
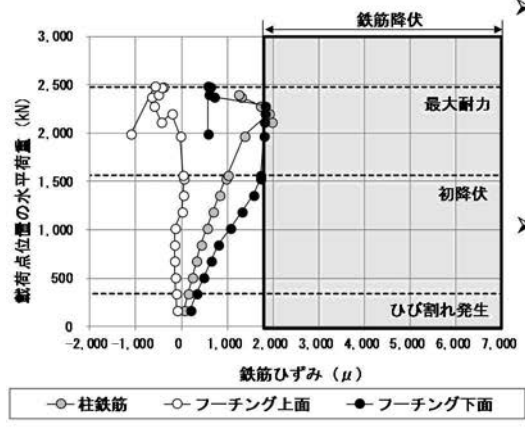
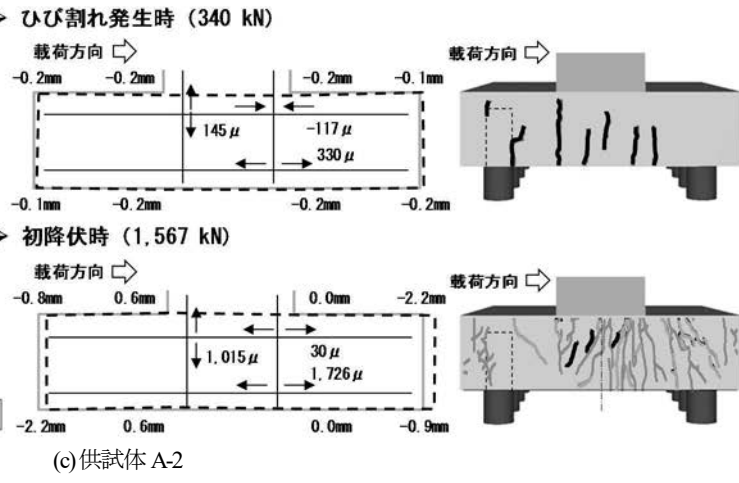
図-8 各供試体の鉄筋ひずみ及びひび割れ分布

セン断スパン比が小さい供試体 A-1 のひび割れ発生時の鉄筋ひずみ分布に着目すると、図-8(a) に示すとおり、ひずみはフーチング上面において引張方向に大きくなっている一方で、フーチング下面で圧縮方向となっている。また、柱主鉄筋に沿って鉛直方向の断面力の作用が確認されることから、柱の引張側となるフーチングの後趾側では割裂や鉛直方向のセン断力により、鉛直セン断ひび割れが発生したと考えられる。この傾向は、セン断スパン比が同じ供試体 B-1 についても同様であった。

一方で、セン断スパン比が大きい供試体 A-2 のひび割れ発生時の鉄筋ひずみ分布に着目すると、図-8(c) に示すとおり、ひずみはフーチング上面で圧縮方向、フーチング下面で引張方向に作用していたことがわかる。また、赤破線で示す変位計測結果より、フーチングは僅かであるが曲げ変形となっているため、フーチング下面に発生したひび割れは曲げひび割れであると推察される。さらに、初降伏時において、フーチング上下面の変位差はほとんど見られず、ひずみの作用方向も同じ方向であることから、割裂の作用が生じてひび割れが進展したと考えられる。このように、セン断スパン比によってフーチングの耐荷機構が異なることが確認された。なお、杭頭スタッドのひずみは、いずれのものも弾性領域に留まっていた。

セン断ひび割れは、実橋と同様に、埋込まれた鋼管杭の外縁とほぼ同位置に発生していたため、鋼管埋込み部が構造上の弱点となった可能性が考えられた。そこで、4. (2) と同様にフーチングの有効高をパラメータとし、フーチングのセン断耐力とそれに相当するセン断力を発生させる載荷点位置での水平力を検討した。フーチングの有効高とセン断耐力の検討結果を図-9 に示す。供試体 A-1 は、水平力 600 kN でひび割れが発生し始めており、これは有効高が 200 mm の場合 (case-d1) のフーチングにセン断ひび割れが発生するための水平力 540 kN に相当する。また、図-8 (b) に示すとおり、供試体 B-1

は水平力 690 kN でひび割れが発生し始めており、これは有効高が 300 mm の場合 (case-d2) のフーチングにせん断ひび割れが発生するための水平力 618 kN に相当する。このように、杭頭接合方法が「方法 A」の場合、4. (2) 及び 4. (3) で考察したとおり、実際にせん断耐力に寄与した有効高さが設計で想定した有効高よりも小さいことが実験によって確認された。一方で、「方法 B」は「方法 A」と比較してひび割れが発生し始めるタイミングは遅れるものの、ひび割れが発生した時点における鉄

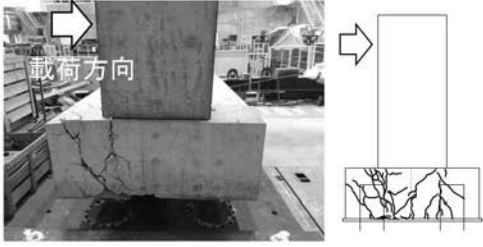
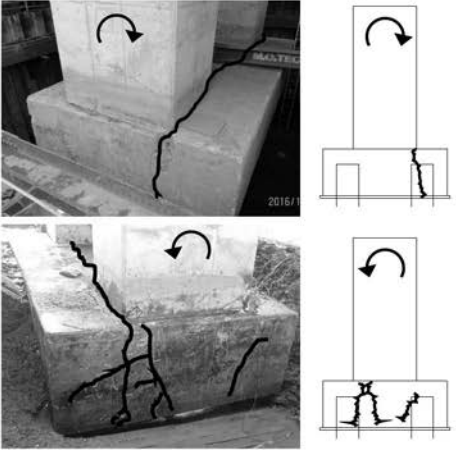
表-2 実橋と供試体の破壊形態の相違点

実橋の破壊形態及び損傷メカニズムの推定結果を踏まえて、実橋を模擬した供試体 A-1 による載荷実験を実施した結果、実橋では柱の圧縮側に一面せん断ひび割れが確認された一方、供試体では柱の引張側に鉛直方向のせ

| 基本<br>条件 | 寸法 | 供試体A-1 | 木山川橋下り線P11橋脚 |
|---|---|---|---|
| | フーチング | 柱の引張側における鉛直せん断ひび割れ | 柱の圧縮側における一面せん断破壊 |
| | 杭頭<br>スタッド | 損傷なし | 破断 |

ん断ひび割れが顕著に発生しており、実橋と異なる破壊形態となっていた。そのため、実橋と供試体の破壊形態の相違点を表-2 のとおり整理し、その要因を考察する。
