## 地震により損傷した橋梁の部材耐力に関する実態分析

佐藤 京<sup>1</sup>・寺澤 貴裕<sup>2</sup>・秋本 光雄<sup>1</sup>・葛西 聡<sup>4</sup>

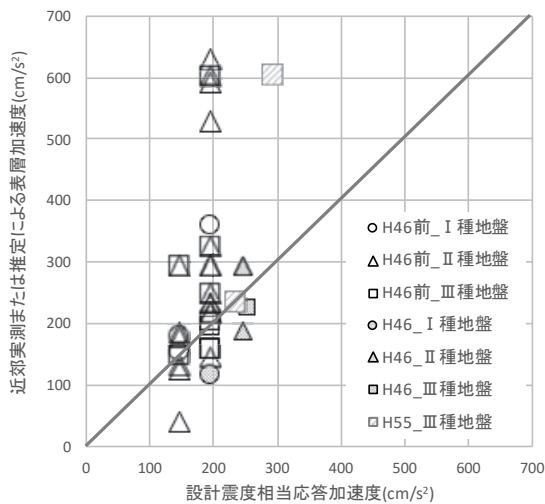
図-1 被災橋梁の設計震度と作用加速度比較

図-1において、昭和46年より前の指針、昭和46年の示方書、昭和55年の示方書で、地盤種別毎に判例を示し、設計震度相当加速度との関係を示している。対角線を含みそれより上方にプロットされたものは、設計震度相当加速度を上回った作用地震動を受けて被災したと考えられるケースで、対角線より下方は、設計震度相当加速度を下回ったと考えられるが被災した橋梁である。S55道示では、全てが設計レベル以上の作用力により被災した結果である。それ以外では、地盤種別によらず設計レベルを下回ったと考えられるレベルにおいても被災している。

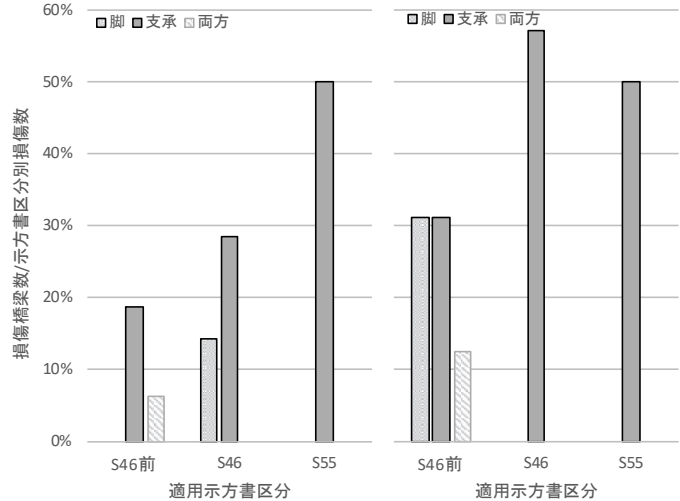
図-2 損傷部別の損傷橋梁数/示方書区分別損傷橋梁数

(左；作用地震動が設計値より小，右；作用地震動が設計値より大)

結果を右側に示している。損傷橋梁の割合は、適用示方書で区分毎の損傷数に対する損傷部別の損傷橋梁数を算出したものである。損傷部は、橋脚、支承部、橋脚と支承部の両方の3区分で整理した。全て

の損傷ケースが、設計値に対する作用地震動の大小に関わらず確認され、作用地震動が設計値より低い場合でも橋脚の損傷が誘発されたことが過去の設計指針および示方書で設計した構造物に生じていたこ

とが確認できる。昭和46年以前の指針を適用した橋梁では、橋脚の損傷が確認されているが、昭和55年の示方書を適用した橋梁においては、作用地震動の大小に関わらず、支承損傷のみとなり、設計条件等の改定により損傷が軽微な傾向へと移行していると思われる。

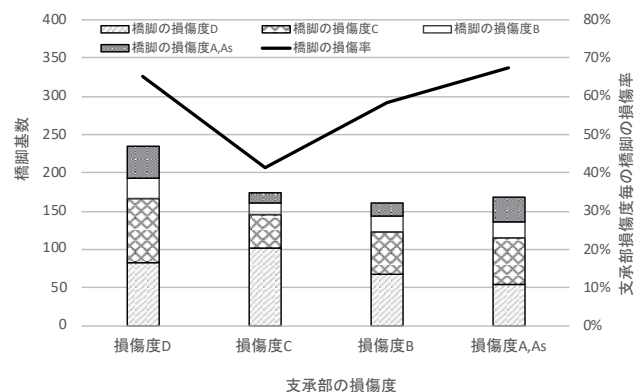
図-3 支承部損傷度毎の橋脚の損傷度数と橋脚損傷率  
(平成 7 年(1995 年)兵庫県南部地震)

図-3には、支承部の損傷区分毎の橋脚基数の集計結果と支承部の損傷度別の橋脚基数に対する小被害より大きい損傷基数の割合を損傷率として整理した。支承部の損傷数は、損傷度によらず概ね同じ基数となっている。損傷度Dの支承の場合、橋脚の損傷率が高く、損傷度Cになると橋脚の損傷率が低下

する。これに対して、損傷度BやA、Asと支承が大きな損傷度である場合、橋脚の損傷率も高くなる。これは、橋脚の損傷が誘因となり支承の損傷が大きくなっていることが想定される。

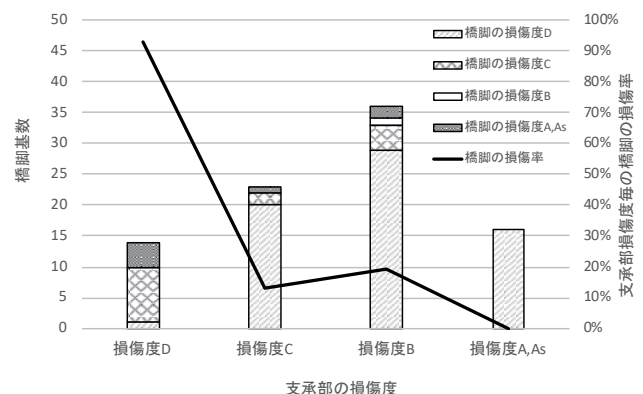
図-4 支承部損傷度毎の橋脚の損傷度数と橋脚損傷率  
(平成 23 年(2011 年)東北地方太平洋沖地震:全データ)

全データを対象とした場合の結果を図-4に示す。損傷度Dの支承の場合は、橋脚に何らかの被害がほぼ生じている。これに対して、支承が損傷した場合は、橋脚の損傷率が低下し、負の相関となる。損傷度A、Asの場合、橋脚の損傷率が0%となり、調査対象としたデータにおいては、支承が大きな損傷を受けた場合は、橋脚の損傷を抑制できる可能性を示している結果である。図-5には、耐震補強未対策の橋脚のみを対象とした結果を示す。全データを有効とした図-4に示した結果と一致しており、支承の損傷度が高くなると橋脚の損傷率が低下する。支承の損傷度が中程度のケースでは、橋脚の損傷率が高

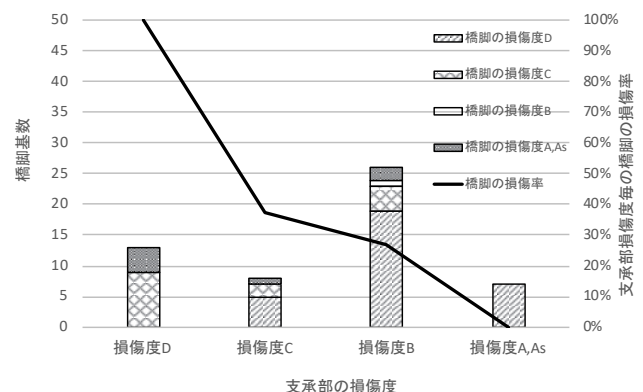
図-5 支承部損傷度毎の橋脚の損傷度数と橋脚損傷率  
(平成 23 年(2011 年)東北地方太平洋沖地震:耐震補強未対策)

く、支承部と橋脚の両方が損傷するケースが未対策の場合は多いと思われる。

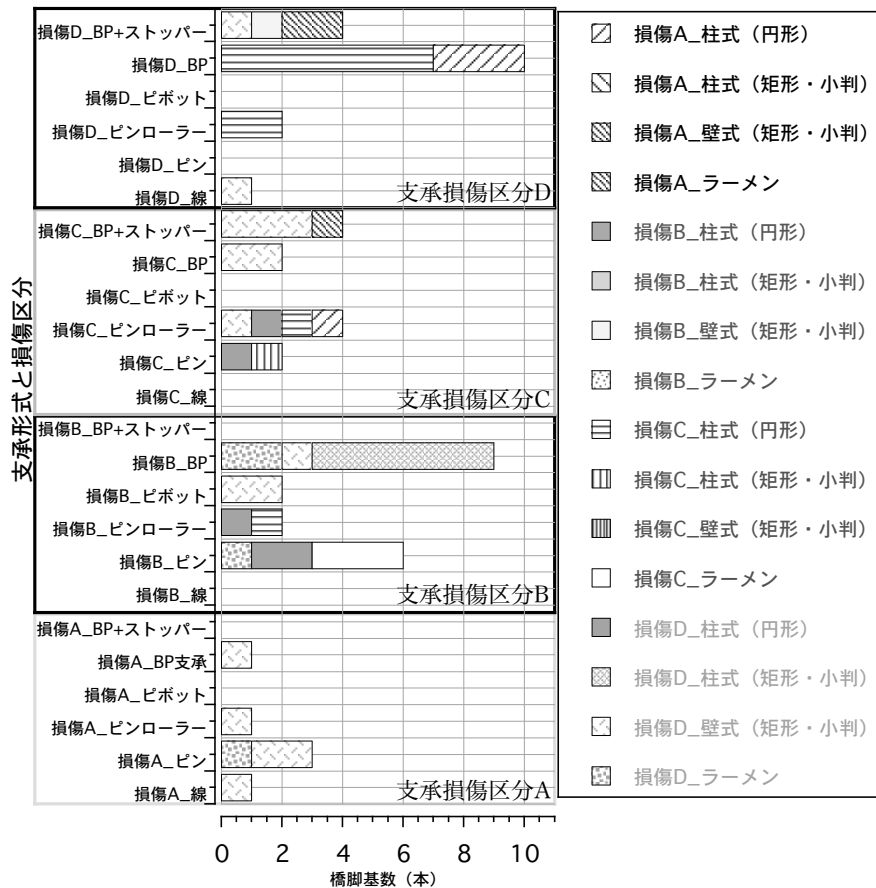
図-6 支承形式と橋脚形式による損傷度数の集計

図-6に集計結果を示す。支承の損傷区分D（損傷なし）においては、橋脚損傷の基数が多く、特に柱式（円形）の橋脚の損傷が多い。調査内で最も多いBP支承を有する橋脚は22基あり、そのうち10基で支

承の損傷が生じた。支承の損傷区分が悪くなると橋脚の損傷が低減している傾向にある。支承形式別による橋脚損傷の発生やその損傷の大小については、本検討対象橋脚の中では明確な傾向は見られない。
