## 大地震直後における道路橋の供用性評価のための 支承損傷分析

中尾 尚史<sup>1</sup>・菅原 達也<sup>2</sup>・大住 道生<sup>3</sup>

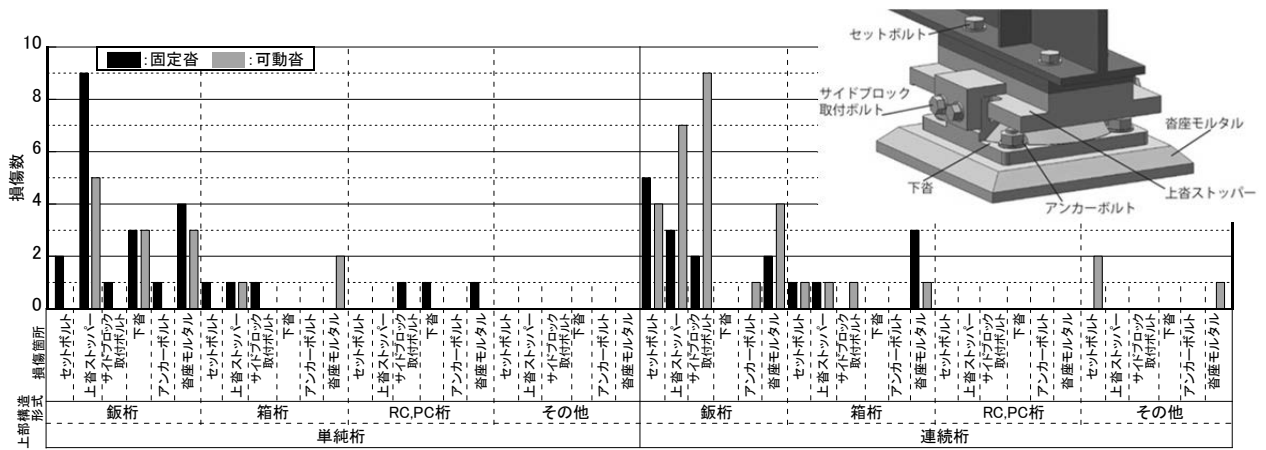
(a) BP 支承(支承板支承)

BP支承の損傷数を図-1(a)に示す。単純桁の場合、上沓ストッパーの損傷が多い傾向にあり、鈑桁の固定沓で9支承線、可動沓で5支承線である。また、単

純桁では下沓の損傷も発生しており、鈑桁の固定沓及び可動沓共に3支承線である。一方、セットボルトやサイドブロック取付ボルトの損傷数は少ない傾向にあり、可動沓では損傷は確認できない。

連続桁の場合、セットボルト、上沓ストッパー、サイドブロック取付ボルトが損傷する傾向があり、鈑桁の固定沓で2から5支承線、可動沓で4から9支承線確認できる。これらの部品はせん断キー等の他の部品の抵抗力により、水平方向の力では損傷しにくい。鉛直上向きの力により損傷したと考えられる。さらに単純桁では負反力は生じにくい。連続桁は他の支点部の支承が損傷することにより、負反力が支承部に作用する可能性がある。そのため、鉛直上向きの力によりセットボルトやサイドブロック取付けボルトにも損傷が生じた可能性がある。

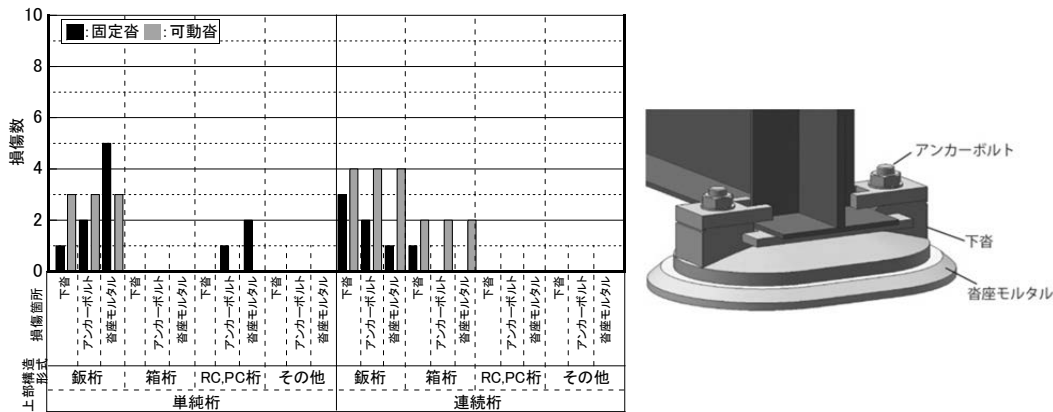
(b) 線支承

線支承の損傷数を図-1(b)に示す。単純桁の場合、沓座モルタルが損傷しやすい傾向にあり、鈑桁の固定沓で5支承線、可動沓で3支承線確認できる。連続桁の場合、下沓が損傷しやすい傾向にある。

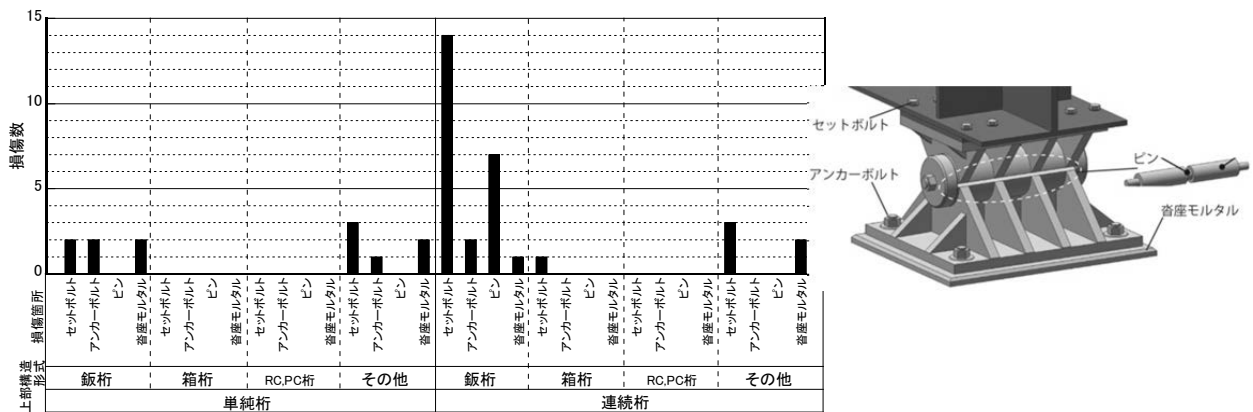
(c) ピン支承

ピン支承の損傷数を図-1(c)に示す。連続桁の場合、セットボルト及びピンの損傷が多い傾向にあり、鈑桁ではセットボルトの損傷が14支承線、ピンの損傷は7支承線確認できる。一方、単純桁では連続桁より損傷が少なく、ピンの損傷は単純桁では確認できなかった。

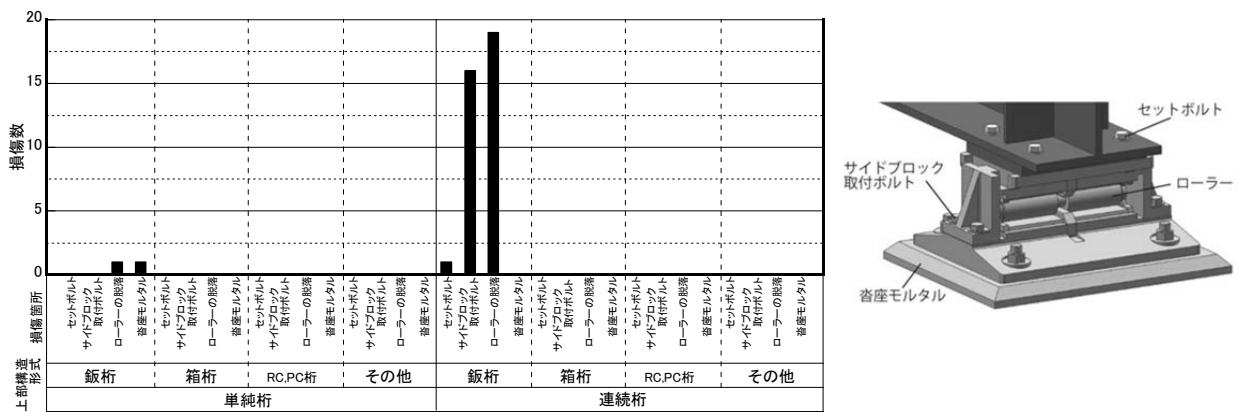
(d) 1本ローラー支承

1本ローラー支承の場合, 図-1(d)に示すように損傷の大半は, 連続桁のサイドブロック取付ボルトの損傷又はローラーの脱落であり, 連続桁の鉄桁で15支承線を超える。一方, セットボルトやアンカーボルト, 寄座モルタルの損傷はほぼ確認できなかった。

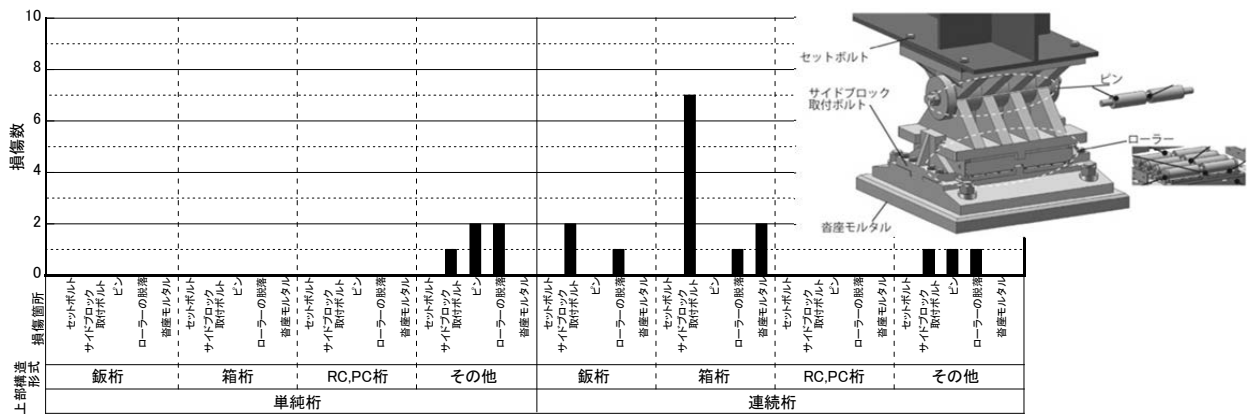
(e) ピンローラー支承

ピンローラー支承の場合, 図-1(e)に示すように連続桁の箱桁で損傷が多く, 1本ローラー支承と同様にサイドブロック取付ボルトの損傷が多い傾向にある。

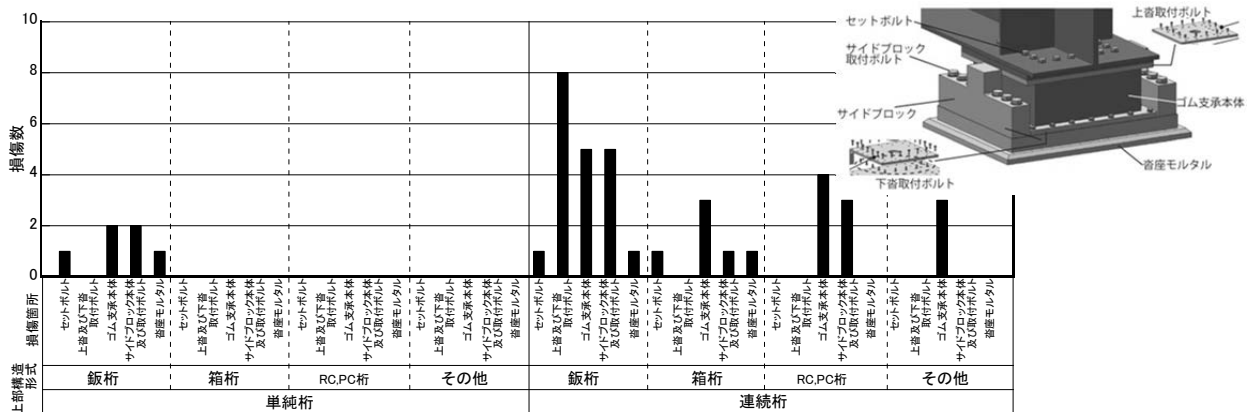
(f) 水平力分散ゴム支承

水平力分散ゴム支承の損傷数を図-1(f)に示す。全体的に連続桁の損傷が多く, 上査及び下査取付ボルトやゴム支承本体, サイドブロック取付ボルトの損傷の損傷が多い傾向にある。一方, 単純桁では, 上査及び下査取付ボルトの損傷は確認できなかった。

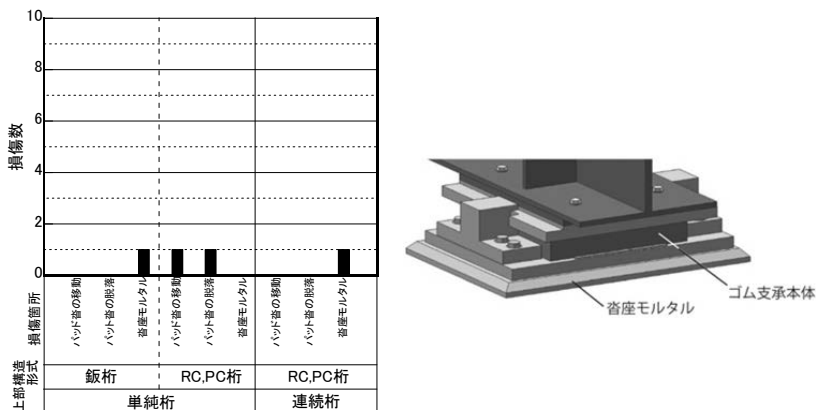
(g) パッド支承

パッド支承の場合, データ数が他の支承に比べて少ないが, RC及びPC桁で寄座モルタルの損傷やパッド沓の移動及び脱落が確認できる。

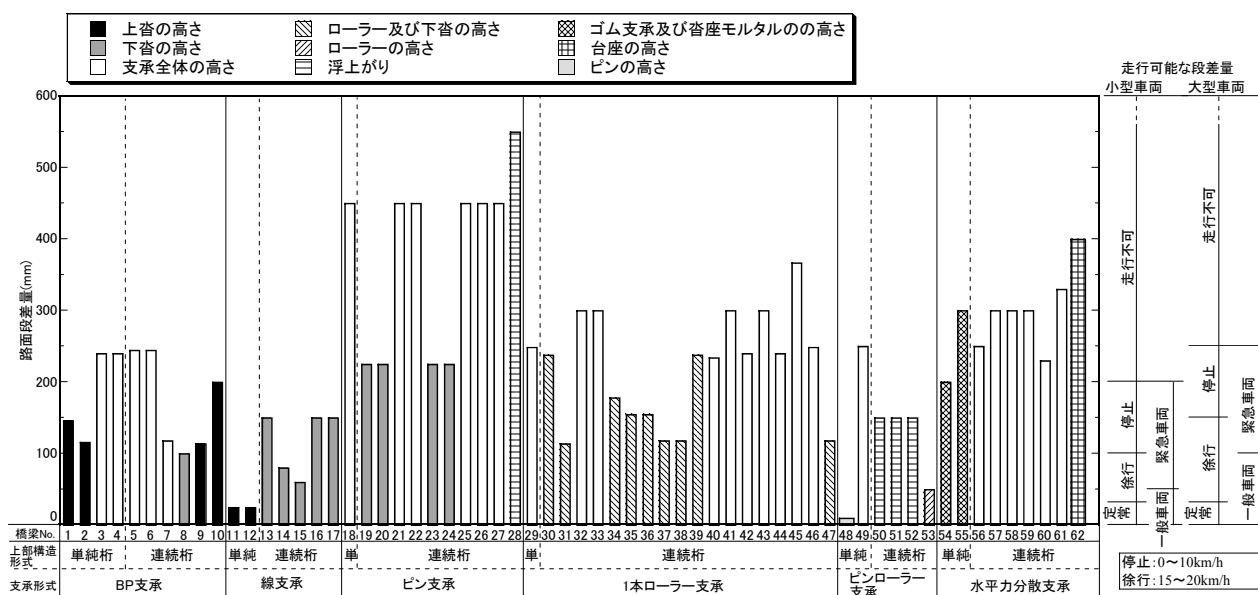
図-3 各支承における路面段差量

図-3は各支承形式における路面段差量を示したものである。縦軸は路面段差量である。前述したように、路面段差量が報告書<sup>1)6)</sup>に記載されているケースについては、報告書に記載されている数値、報告書に記載されていないケースについては、写真又は図面より推定した数値を記載した。但し、支承部の写真が不鮮明等、これら資料から推定が困難なケースについては図中には示していない。また、同一支承線上で段差量が異なる場合は、段差量が大きい方を記載した。図中には可能走行段差量<sup>8)</sup>も示した。本研究では文献8)に示されている走行可能な段差量以上の路面段差については走行不可と評価した。なお、パッド支承はデータ数が少ないため、本稿では記載していない。また表-4に路面段差が生じた状況における支承の損傷状態を示した。表中に示した橋

図より、ピン支承は全てのケースにおいてセットボルトの損傷を伴うことを確認でき、路面段差量は240mm以上が生じている。表-4に示したように、セットボルトやピンが損傷して支承全体又は下沓の高さ分の路面段差が生じる傾向にあり、かつ写真-1に示すようにピン支承は他の支に比べて支承高が高いことが考えられる。したがって、路面段差が生じると小型及び大型車両共に走行不可、又は走行可能でも停止(0~10km/h)になる傾向にあり、路面段差が生じると供用性は期待できないと考えられる。一方、線支承は上沓又は下沓の高さ分の路面段差が生じているが、写真-2に示したように他の支承に比べて支承高が低い場合路面段差量は小さく、路面段差量は150mm以下である。そのため、大型車両では全てのケースが徐行(15~20km/h)又は定常で走行可能であることから、線支承では路面段差が生じていても一定の供用性は期待できると考えられる。

ピン支承は路面段差が生じると走行が困難になる段差が生じることがわかった。そのため、優先度を考えた場合、ピン支承を優先的に段差防止装置を設置する必要があることがわかる。それ以外の支承については、優先度を決めるにはさらなる情報が必要であるが、支承の損傷状態から優先度を検討することは可能である。

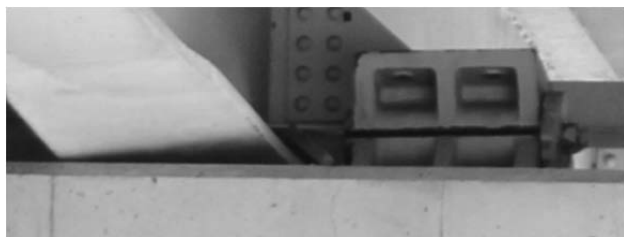
写真-1 ピン支承における桁の脱落

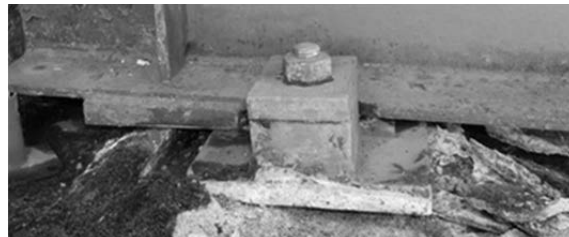
写真-2 過度な橋軸方向の変位による桁の落下

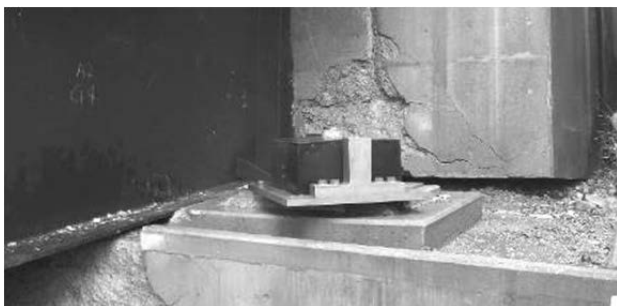
水平力分散ゴム支承は、写真-3に示すように支承全体又は沓座モルタルを含めた高さ分の路面段差が生じる傾向にあり、200mmから400mm程度の路面段差が発生している。走行性を見ると、多くのケースで走行不可、走行可能でも停止(0~10km/h)の走行性しか期待できない。したがって、路面段差が生じると供用性は期待できないと考えられる。

写真-3 水平力分散ゴムにおける桁の落下

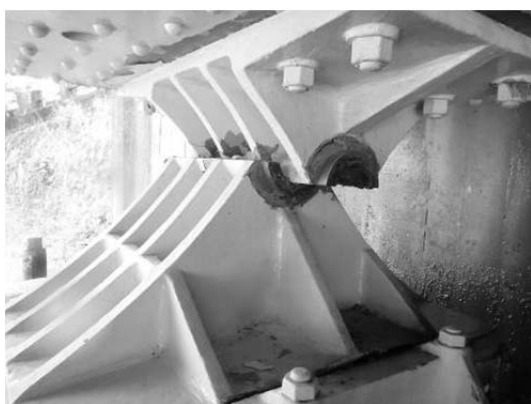
ピンローラー支承の場合、路面段差が10mm程度のケースを確認できた。これは表-4及び写真-5に示すピンの損傷により発生した場合、路面段差量が小さい場合もあるが、余震等により損傷が進展する可能性があるため注意が必要である。一方、橋梁No.50~52では150mmの路面段差が生じている。写真-6に示すように、サイドブロック取付ボルトの損傷

写真-5 ピンローラー支承におけるピンの損傷

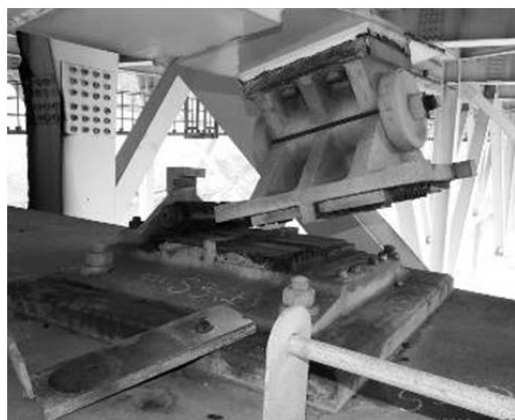
により桁が浮き上がることで段差が生じている。したがって、連続桁の場合は、このような浮上りによる段差発生にも留意が必要である。桁落下による路面段差による走行性を見ると、一部を除き徐行(15~20km/h)により走行可能であることを確認でき

写真-6 サイドブロック取付ボルトの損傷による  
桁の浮上がり(ピンローラー支承)

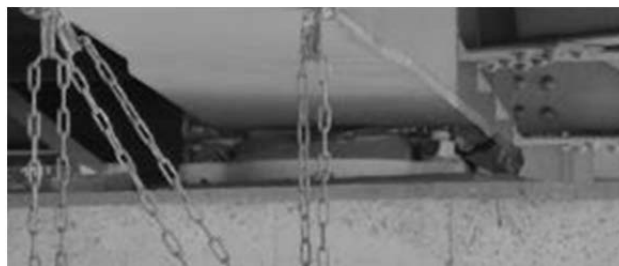
(a) 上沓が脱落した場合

BP支承の場合、ほぼすべてのケースでセットボルトの損傷を伴っており、路面段差量は写真-7に示すように上沓のみ脱落する場合とセットボルトの損傷

により桁が落下する場合によりばらつきが生じているが、最低でも100mm程度の路面段差が生じている。走行性を考えると、小型車両では一部走行不可のケースが存在するが、全体的に停止(0~10km/h)又は徐行(15~20km/h)の走行性は期待できる傾向にある。

写真-7 BP沓における路面段差の発生状況
