## インドネシア・スラウエシ地震による橋梁被害分析

幸左賢二<sup>1</sup>・鍋島信幸<sup>2</sup>・Hendra Setiawan<sup>3</sup>・宮島昌克<sup>4</sup>・小野祐輔<sup>5</sup>

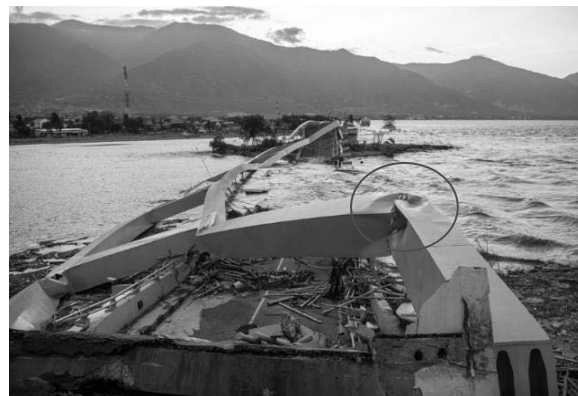
図-9 東側パル橋東側アーチリブ部座屈状況

図-9 にはアーチリブ座屈部を拡大したものを示す。写真は 10 月 1 日撮影されているが、図-6 の(1), (2), (3)に示すようにアーチリブに 3 箇所の座屈が確認できる。東側橋梁では東側アーチリブ基部近傍 5m の位置に座屈(1)が確認できる。これに対して西側橋梁では東側アーチリブ基部近傍の 5m 付近の位置(2)および西側 2 つ目の横梁部(3)に座屈が確認できる。

以上の状況から橋梁が橋軸直角方向に移動するとともに、アーチリブ基部より 5m 付近に大きな座屈が発生したと考えられる(図-6, -7 の(1), (2)部分)。図-10 には図-7 の(4)位置の断面形状を示す。断面寸法は 900x1450mm で板厚は 12, 15mm となっている。また断面内は 6 カ所補強材 (180x12, 150x15mm) が設置されている。図-11 に撤去中のアーチリブ断面を示すが、ほぼ図-10 に対応した断面であることが分かる。

- 1)アーチリブ、特に基部から 5m 付近の地震時耐荷力
- 2)支承の地震時の耐荷性能と支承縁端距離の考え方

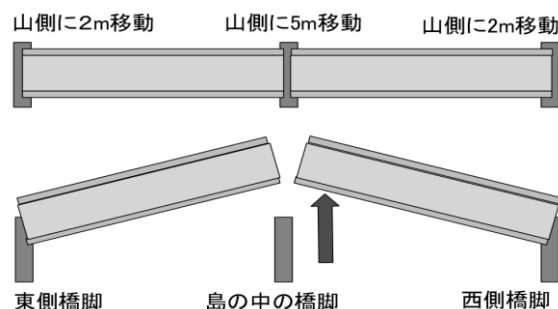
図-12 地震前後の橋梁の位置

図-12 には地震の前後の橋梁の位置を示す。以下の情報は地元 Tadulako 大学の教員である Anwar Aolu 先生からのヒヤリングによった。

地震後東側橋脚(P3)および西側橋脚(P1)位置では上部工は山側に 2m 移動し、中央部の島の中の橋脚(P2)位置では上部工は 5m 山側に移動した。図-4 の写真でも中央の橋脚が確認できることから、中央部の桁が 5m 程度大きく移動したと考えられる。

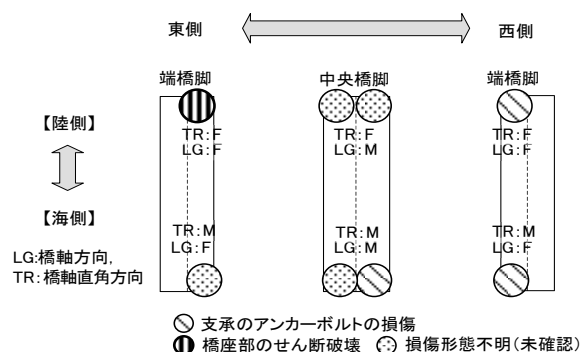
図-13 支承部の損傷状況

図-13には支承部の損傷状況を示すが、支承部の押抜きせん断タイプと支承アンカーボルトの破断タイプに区分できる。

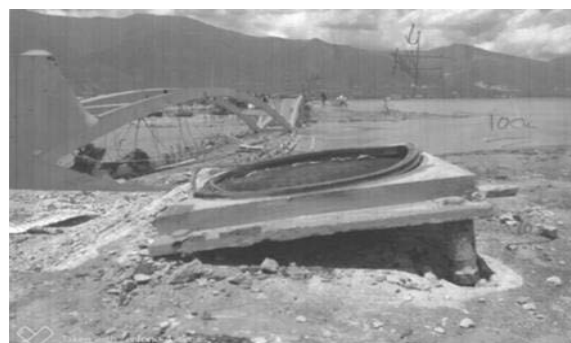
図-14 P2橋脚西側北支承損傷状況

このうち図-14には得られたP2橋脚西側北支承損傷状況を示す。アーチ橋では極めて小さいBPBタイプが用いられており、上部工の移動とともに支承の損傷が見られた。また支承アンカーボルトはスタッドタイプのもので有る。

P2橋脚西側北側(M, M)：支承アンカー部抜け出し

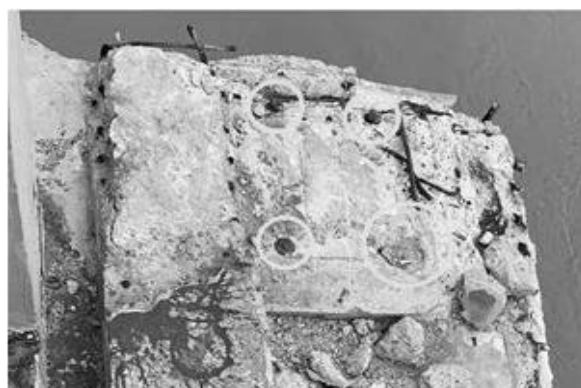
図-15 P1橋脚西側南支承損傷状況

図-15にはP1橋脚西側南支承の損傷状況を示すが、3つのアンカーボルトが破断し、一つのアンカーボルトは抜け出している。またアンカーボルト径は写真画像から判断するとΦ43mm程度である。

P1橋脚南側(F, F)：支承部アンカーボルト破断

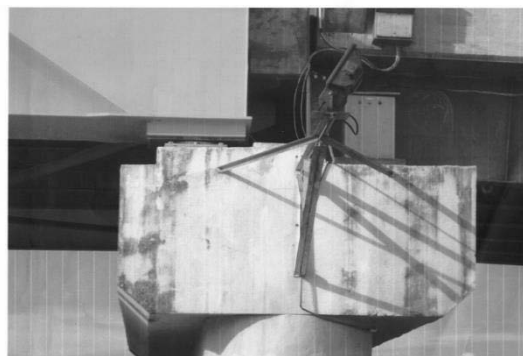
図-18 被災前の西側橋梁の西側橋脚部 (P1)

図-18には被災前の西側橋梁の端部の橋脚部を示す。構造物に対して支承が極めて小さく、また支承の縁端距離も30cm程度と十分ではないことが分かる。

$l = 120\text{m}$  を代入すると  $S = 0.8\text{m}$  となる, これに対してパル橋では図-18 に示すように 0.3m 程度と支承縁端距離が小さいことが分かる.

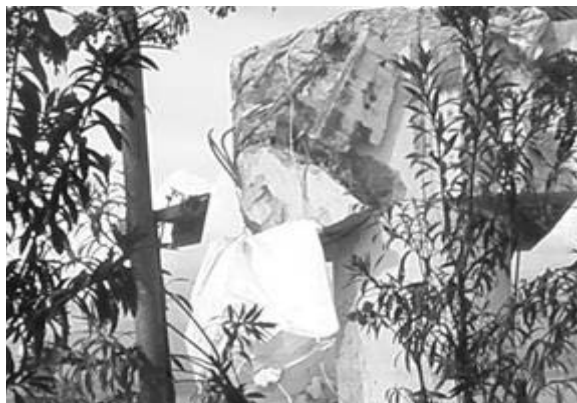
図-20 東側アーチ橋東側橋脚損傷状況(P3)

P3橋脚南側(F, F)：支承押抜きせん断

図-20 は東側橋梁の東側橋脚における損傷状況である。橋脚端部の支承付近で大きな崩壊が発生していることが分かる。破壊の方向が橋軸か橋軸直角方向かは不明瞭であるが、橋脚端部において押抜きせん断破壊が発生している。

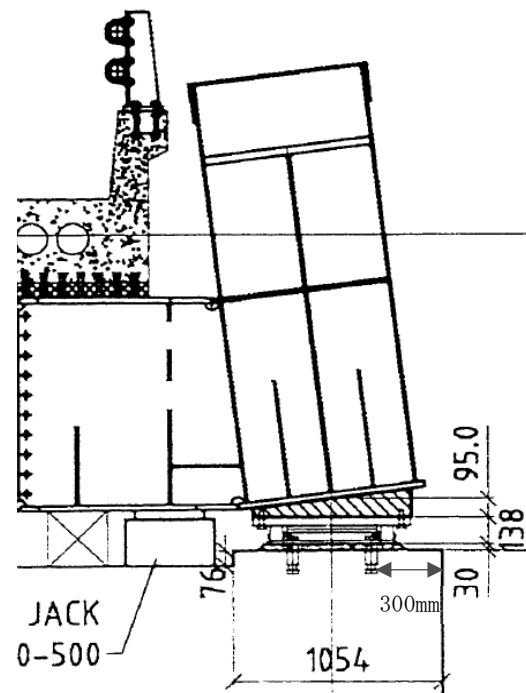
図-22 橋脚縁端部模式図

例えば図-22 は橋軸直角方向のパル橋の縁端部模式図を示すが, 支承縁端距離は 30cm 程度しかない.

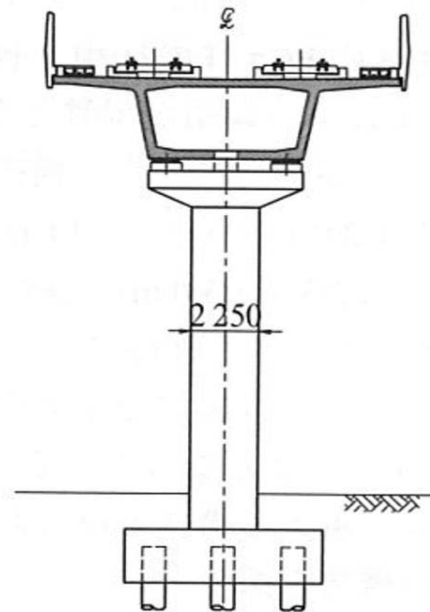
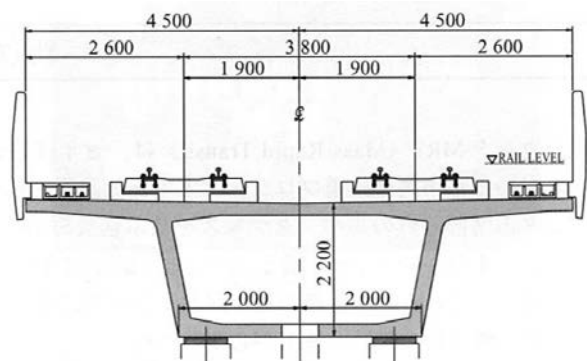
一方図-24, -25 はインドネシアのジャカルタで建設されているジャカルタ都市高速鉄道 (MRT) の標準的な橋脚断面である<sup>9)</sup>. 橋脚の断面は  $2.25 \times 2.25\text{m}$  の正方形断面および正四角錐台の形状の鉄筋コンクリート構造となっている. 図に示すように上部構造に比べて下部構造は非常にスレンダーな上に, 十分な支承縁端距離が確保されていない. 今後インドネシアにおける耐震設計法, 特に支承縁端距離確保の考え方について構造物管理者に確認する必要がある.
