## 橋全体系の地震時応答解析における地盤変位の 入力方法に関する実証研究

### 2. 大切畑大橋の概要

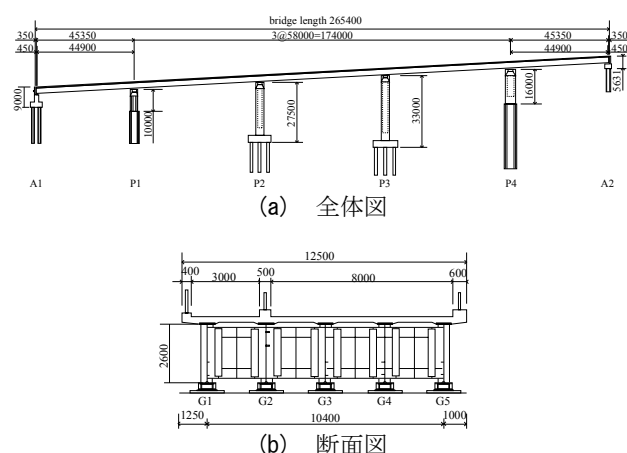
図-1 大切畑大橋の一般図

大切畑大橋は、熊本県の熊本県道28号に位置する橋長265.4mの5径間連続非合成曲線鉄桁橋である。本橋は平成8年道路橋示方書を基に設計されており、2001年に竣工した。橋梁一般図を図-1に示す。本橋の支承形式は水平力分散ゴム支承、下部構造形式は逆T式橋台・張出し式橋脚、基礎形式はA1,P2,P3は場所打ち杭、P1,P4,A2は深礎杭であり、橋台上の支承にはサイドブロックが設置されており、桁と橋台を繋ぐ落橋防止ケーブルが設置されていた。
