## 阿蘇大橋の落橋原因について

幸左 賢二<sup>1</sup>・佐々木 達生<sup>2</sup>・渡邊 学歩<sup>3</sup>

### 1. はじめに

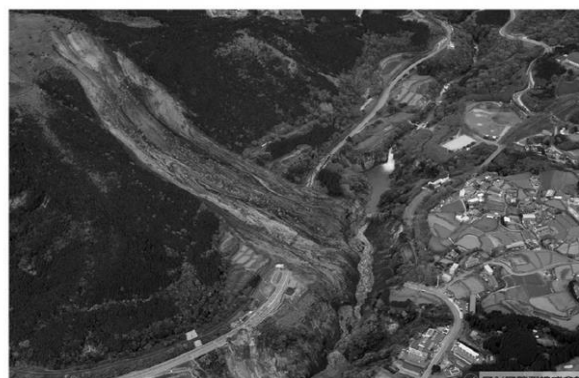
図-3 阿蘇大橋地区の崩壊（2016年4月16日撮影）<sup>2)</sup>

砂防学会においては調査団を組織し阿蘇大橋斜面の損傷状況について報告書を作成している<sup>2)</sup>。本稿においては報告書に基づき損傷状況を取りまとめる。図-3には崩壊発生直後の空撮写真を示し図-4には地震後の航空レーザ計測データから作成した崩壊概況平面図を示す。図-5は縦断面および堆積・浸食深縦断面図を示すが崩壊地は概ね、一次崩壊発生域（約2.7ha）、流下・堆積域（約10.0ha）およびJR・国道の横過部より下流側の二次崩壊発生域（約2.9ha）の3つに区分することができる（合計約15.5ha）。さらにその下に黒川への河道流入部が存在する。一次崩壊発生源から黒川河道までの直線距離は約800mで、それに対して直角方向に幅を取ると一次発生域の最大幅は約170m、流下堆積域の最大幅（二次崩壊発生域も同じ）は約280mである。

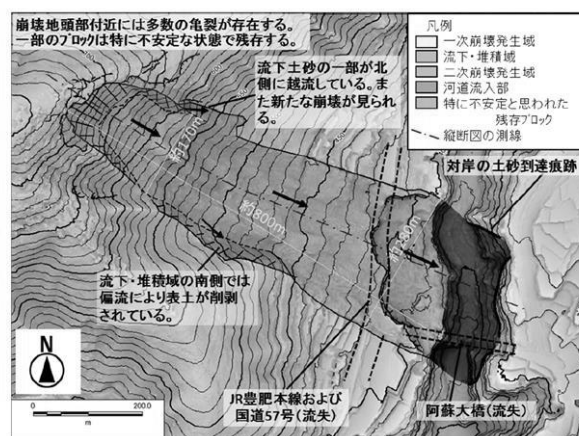
図-4 阿蘇大橋地区の崩壊地概況平面図<sup>2)</sup>

二次崩壊はJRおよび国道の横過地点を頭部として発生したものである。図-4に示すように馬蹄形の滑落崖を2つ繋げたような段差状の頭部と崩壊地内部に5度程度の緩斜面を持つのが特徴的である。崩壊地内部には数段の段差があり1段あたりの比高は5～10m程度である。段差には地山の堆積構造が乱れることなく保存されているのと、その上位に一次崩壊から流化した土砂が1～2m程度の厚さで堆積しているのを確認できた（図-6）。

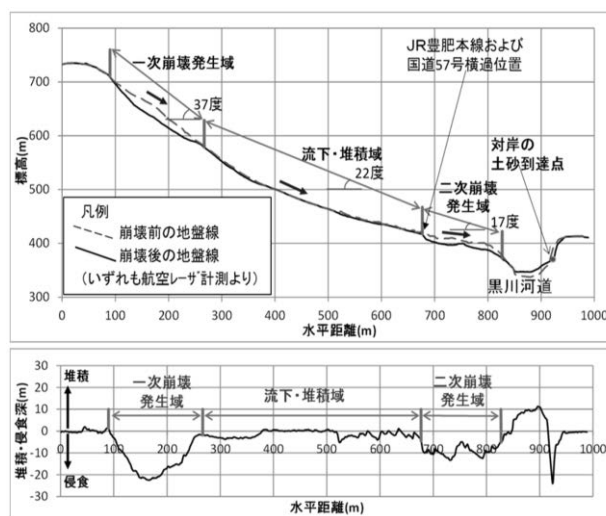
図-5 縦断面および堆積・浸食深縦断面図<sup>2)</sup>

図-5には地震前後のLPデータを用いた縦断面図も併せて示す。発生域の縦断勾配は約37度、流下・堆積域は約22度、二次崩壊域は約17度である。対岸の土砂到達点から見通し角は約22度である。最大崩壊深は一次崩壊で20m以上、二次崩壊で10m以上となっている。LPデータの標高差解析によって土砂量を算出した結果（表-2）、崩壊地全体の生産土砂量は約54万m<sup>3</sup>以上、堆積土砂量は約5万m<sup>3</sup>以上で、その差約49万m<sup>3</sup>が黒川河道に流出したことになる。

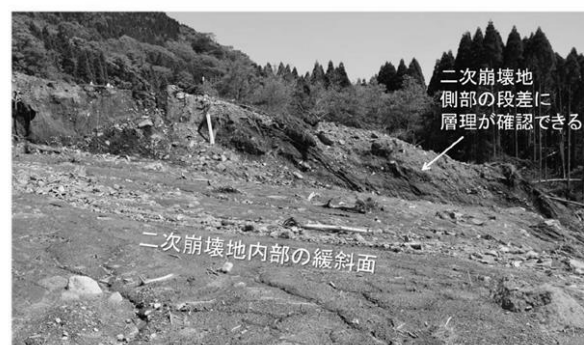
図-6 二次崩壊地内部の緩斜面と層理（遠望撮影）<sup>2)</sup>

二次崩壊発生域の崩壊前後の LP データを比較すると，二次崩壊発生域末端にあたる黒川河岸の地形は変化していない．また現地露頭観察によれば地表付近の土層構造はローム～礫質土砂の互層からなっているが，その層理の連続性を対比した結果，頭部の段差は滑落崖ではないと判断された．層理面は河道下流方向に 5 度程度の勾配を持つ流れ盤となっており，この勾配は崩壊地内部の緩斜面の勾配とほぼ一致していた．礫層とローム層の境界の一部では水のしみ出しが見られた．

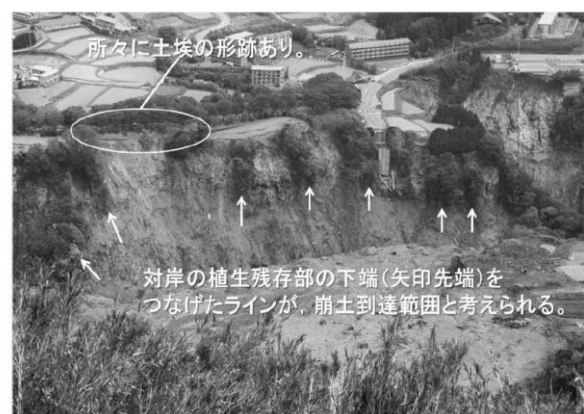
図-7 対岸の黒川河岸の植生状況(2016年5月14日)<sup>2)</sup>

現地調査時に対岸斜面の状況を確認したところ，河岸崩壊とは別に，斜面下部の樹木が流出あるいは倒伏しており，その上端付近の樹木が土埃を被った痕跡が見られた．よって植生流失部の上端（植生残存部の下端）の高さまでは崩壊土砂が到達したと考えられ，黒川河床からの比高は 30～60m 程度となる（図-7）．特に阿蘇大橋に着目するとアーチアバット付近まで土砂が到達したと考えられる．図-8 には参考文献に示された阿蘇大橋付近の二次崩壊の模式図を示すが，二次崩壊によって側径間およびアーチリブ本体が直接損傷を受けた可能性が高いことが分かる<sup>3)</sup>．また図-9 には A2 橋台付近の地震後の地形を示すが，橋台付近も二次崩壊により地盤が削りとられていることが分かる．

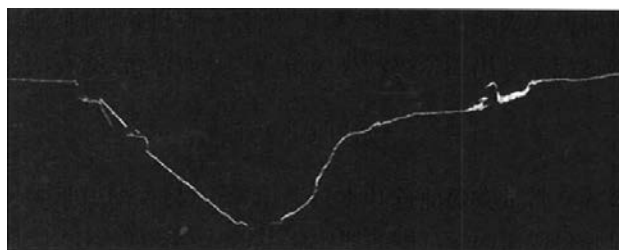
図-10 地震後の阿蘇大橋地形断面図<sup>4)</sup>

参考文献<sup>4)</sup>にもとづき阿蘇大橋の橋梁位置における断面形状の変化について検討する。斜面の安全管理のためドローンにより斜面形状が計測されている。図-10 には地震後ドローンにより計測された点群データを橋梁平面位置の幅 2m の断面表現したものを示す。

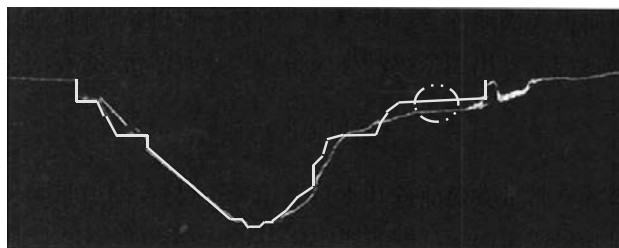
図-11 地震前後の阿蘇大橋地形断面図

図-11 には図-10 の地震後の地形データに地震前の地形データを重ね合わせたものを示す。地震前の地形データは竣工図の地形データをトレースした。図-11 に示すように左岸側は地形がほとんど変化していないことが分かる。また左岸側に見える斜め方向の線は落橋した桁を示す。これに対して右岸側は地形が大きく変化していることが分かる。橋台付近は地震前地形が○印に示すように 5m 程度削り取られている。一方アーチアバット付近では一部土砂が堆積していることが分かる。

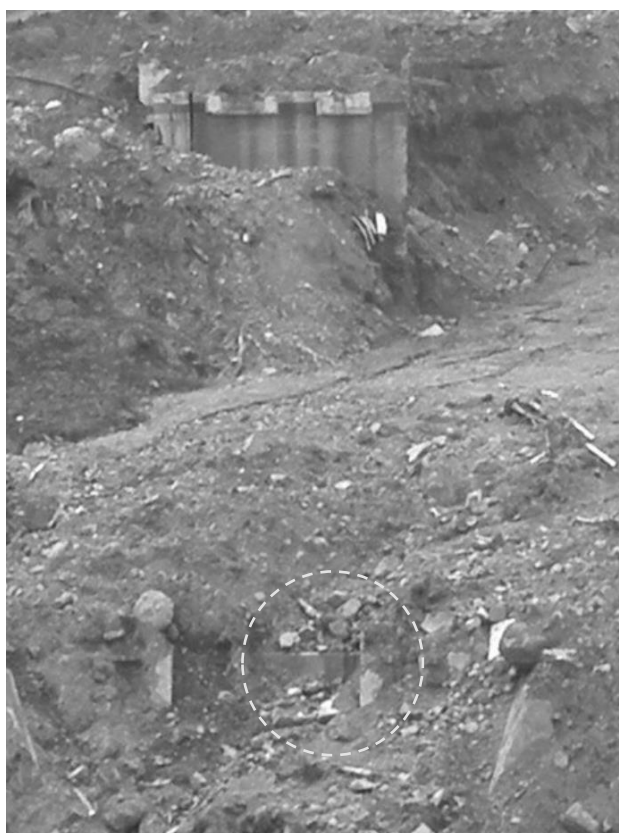
図-12 橋台付近の地形状況（5月20日）

図-12 は対岸から撮影された A2 橋台付近の地形状況を拡大したものである。A2 橋台の東側（図では右側）では地形が削り取られ基礎部分が露出していることが分かる。これに対して橋台上には 2m の土砂が堆積しており、一次崩壊土が堆積していると考えられる。橋台前面土は削り取られており、図-11 の断面図に対応している。また橋台西側前面も削り取られており、橋台前面の広い範囲が削り取られている。

図-12 の○印付近の前面部には、すなわち後述の元のアーチアバット付近には、参考文献で運上<sup>5)</sup>によって指摘されているアーチアバットらしい構造物が確認できる。

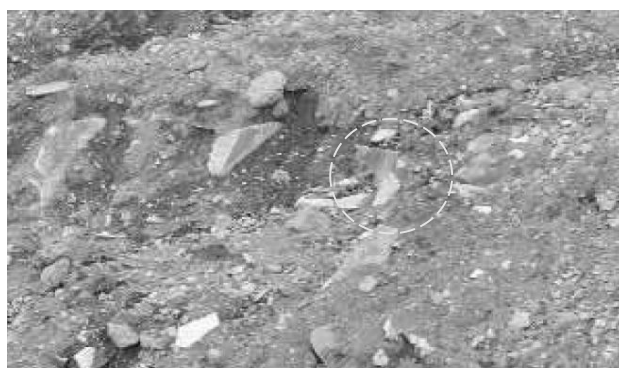
図-13 アーチアバットと推測される構造物

図-13 にはアーチアバット付近を拡大した写真を示す。構造物らしきものが確認できる。そこで著者らは 3 度にわたり構造物の詳細状況確認のための現地調査を実施したが、2 度は構造物の復旧工事中であり、一度はすでに舗装工事が完了しており、結局構造物は確認できなかった。しかしながら後述の資料からも<sup>6)</sup>二次崩壊が基盤岩上の表層部分で発生し

ていることから、アーチアバットは舗装面の下に埋もれている可能性が高い。

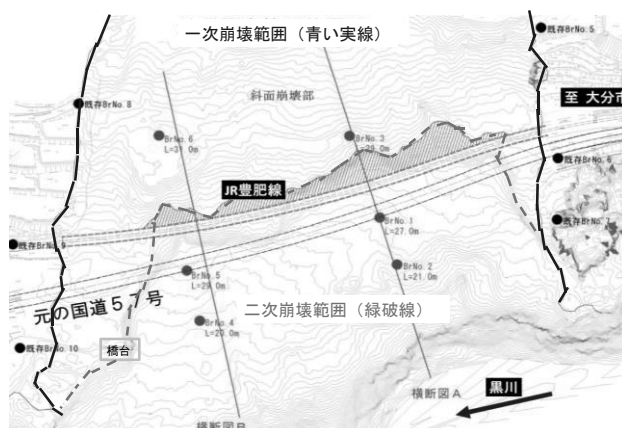
図-14 阿蘇大橋付近の崩壊範囲<sup>6)</sup>

そこで、地質データを基に著者らは独自に橋梁の崩壊メカニズムの検討を加える。図-14 には阿蘇大橋付近の破壊範囲を示す。委員会報告書に阿蘇大橋橋台位置をプロットしている。一次崩壊範囲を青い実線で示し、二次崩壊範囲を緑色破線で示す。JR 豊肥線上面付近から二次崩壊が生じており体積的には幅 200mx 長さ 50mx 深さ 15m 程度（報告書では 19 万  $m^3$ ）である。また、二次崩壊の深さ、地質状況を調査するために断面 A、B を対象に地質ボーリングが実施されている。橋台は一次崩壊の西側端部付近に位置する。また二次崩壊線は橋台を横切っており、橋台下流では広い範囲で二次崩壊が発生していることが分かる。

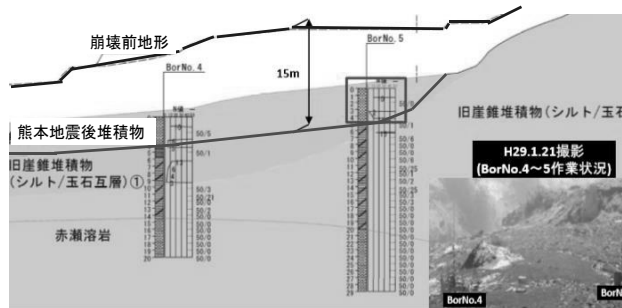
図-15 地質ボーリングによる B 横断面図<sup>6)</sup>

図-15 には地質ボーリングから得られた B 断面図を示す。ここでは橋台位置より 30m 離れた近傍の B 断面で評価する。報告書によると崩壊前地形より約 15m 程度崩壊し、その上に熊本地震堆積物が 5.0m 程度堆積している。熊本地震堆積物は西側が東側（大分側）より厚く、植物片や 50cm 程度の玉石の混入が大分側より多く確認された。図-16 には国道 57 号位置の地質ボーリングによる地質縦断面図を示す。縦断方向でも同様の以下の傾向が得られている。

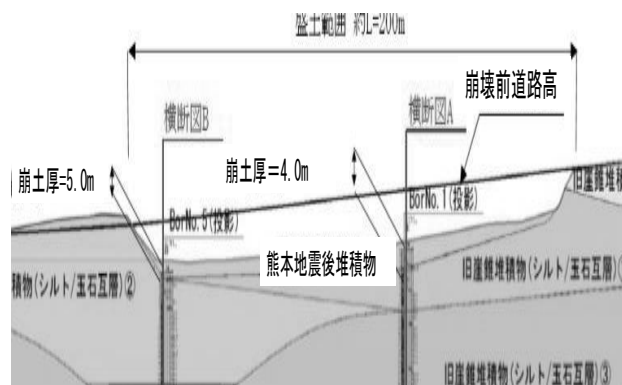
図-16 地質ボーリングによる地質縦断面図<sup>6)</sup>

- ・崩壊前地形より約 14~15m 程度道路が崩壊している。
- ・崩壊範囲全体(約 200m)に、熊本地震堆積物が 4.0 ~5.0m 程度堆積している。

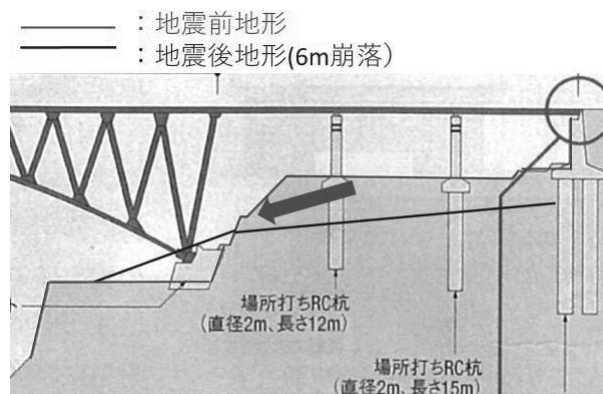
図-17 地震前後の地形の変化<sup>3)</sup>

以上の結果から、橋梁付近でも一次崩壊および二次崩壊が発生した可能性が高い。ここでは橋梁付近で発生した一次崩壊、二次崩壊状況を推定する。図-17 は地震前後の地形変化を示す。一次崩壊の影響のない二次崩壊のみの状態を考える。地震により赤い実線部分が崩壊して青い実線になる。すなわち、側径間基礎周辺の土砂が側方に移動し、アーチアバット部分に堆積するとともに、一部土砂は河川部へも流入する。

もし、地震動や地盤変状によりアーチリブが崩壊に至ることがない場合は、移動した土砂によりアーチリブ部分が崩壊に至る。また、橋脚や杭が混入した状態で、斜面が移動することから、極めて大きな作用力が発生することから、アーチリブの崩壊の可能性も高いと考えられる。

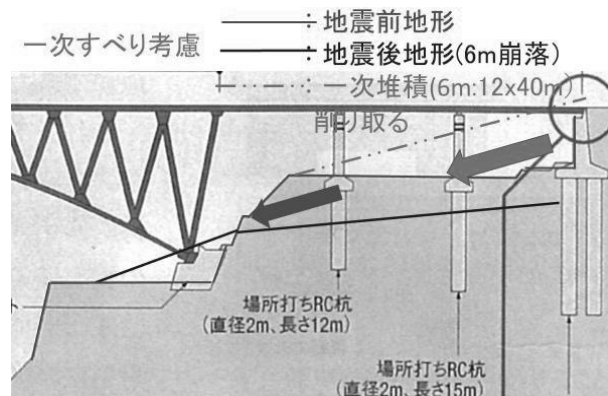
図-18 一次崩壊状況模式図<sup>3)</sup>

図-18 は参考資料を基に一次崩壊、二次崩壊による模式図を示す<sup>3)</sup>。また図-19 には一次崩壊状況拡大図を示すが○印で示すように橋台前面に二次崩壊が発生していることが分かる。

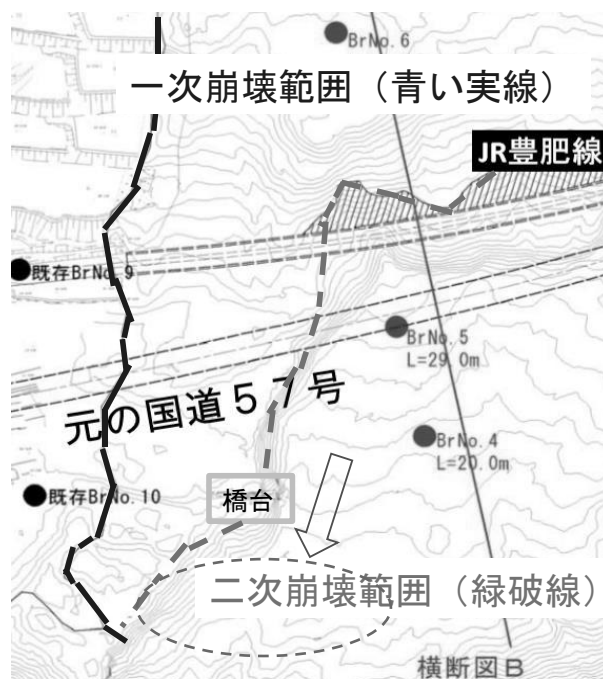
図-19 一次崩壊状況拡大図<sup>6)</sup>

単位幅あたりで考えると少なくとも一次堆積土砂面積を高さ 12m（橋台高さ 10m+背面土高 2m=12m）、長さ 40m（対岸の土砂到達点からの見通し角度 22°より角度 20°で堆積する）と仮定する。これらの土砂は、一次崩壊土として上載土あるいは図-19 に示すように側面方向から流入したと考えられる。これらの一次崩壊土により二次崩壊土が削り取られて、下流側に移動する。240m<sup>2</sup>(40mx6m)+ 300m<sup>2</sup>(50mx6m)が単位幅あたり作用することになる。幅員(8m)と単位重量 15kN/m<sup>3</sup>を掛けると重量は 64800kN となる。このような巨大な体積（重量）がアーチリブ部に作用することになる。なお、橋台付近の一次崩壊土量、二次崩壊土量については、現地において詳細なボーリングによって確認する必要がある。

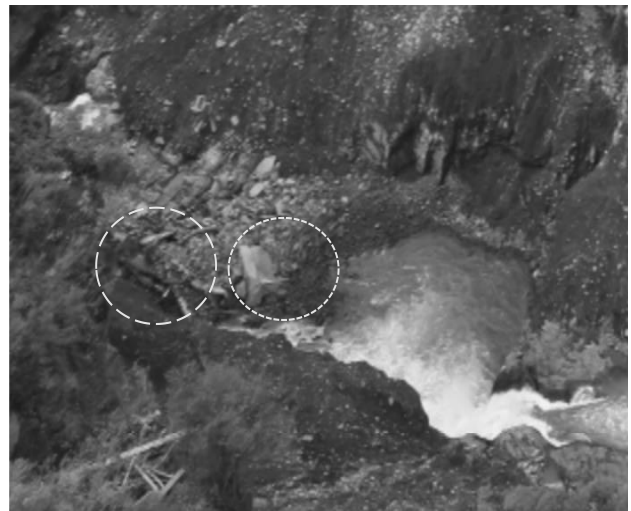
図-20 ドローンによる河川部撮影映像

図-20 は現地で地震 1 年後撮影されたドローンによる河川部の代表的画像である。ドローンにより河川部について斜面安全管理のための映像撮影が数多く実施されているが、本体部材は発見されていない。なお画像で確認できる左下の部材は左岸側斜材で、地震の直後から確認されたものである。また、谷底はほぼ従来の底面高さになっていることを考慮すると本体部材はすでに存在しないことになる。図-20 では散乱した橋脚や部材が確認できる。このように、阿蘇大橋は部材がばらばらとなり、散乱している可能性を指摘できる。

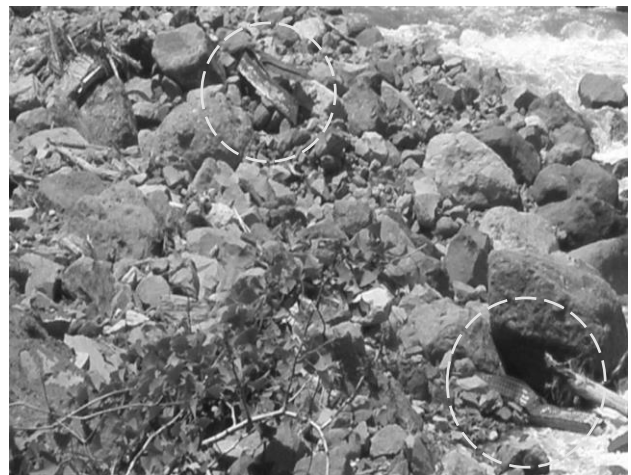
図-21 長陽大橋付近の散乱した鋼材

図-21 は地震後 1 ヶ月後の 2016 年 5 月 20 日に長陽大橋近くの河川部で著者らによって撮影された阿蘇大橋の部材片である。このように地震後 1 ヶ月ですでに部材が散乱している。筆者らは現在まで崩壊した橋梁を数多く調査して来たが、このようにすべての部材がばらばらに散乱した橋梁は少なく、極めて特殊な現象が発生した可能性も考えられる。たとえば大規模で速度の速い土砂がアーチリブ全体に作用したこと、あるいはアーチリブ部材接合部の抵抗力が極端に小さかったことなどが考えれる。

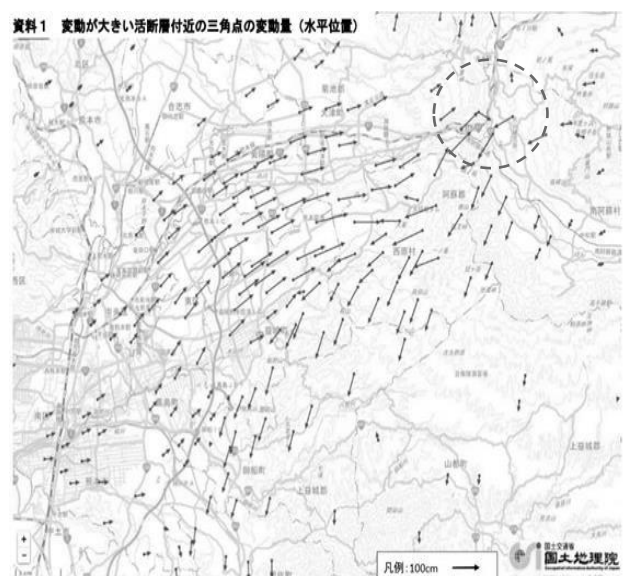
図-22 国土地理院三角点測量結果

一方断層よりある程度離れた場所で、断層直角方向に 2m もの変位が発生するメカニズムについては理解しにくい。図-22 に国土地理院による三角点測量結果を示すが同様の傾向を示している<sup>8)</sup>。すなわち図-22 に示す右隅の○印の阿蘇大橋付近のみ東南方向に 1m 程度移動する結果が得られている。
