3次元レーザスキャナを活用した道路橋の震後の 緊急調査の効率化に関する基礎的研究

そのような背景を踏まえ、本研究では新技術活用の一例として、2022年福島県沖地震により被災した道路橋（形式は鋼5径間連続箱桁橋）の震後点検に3次元レーザスキャナを試用した。また、目視を基本とする従来の震後の緊急調査項目の内、代替可能性とそのために必要な条件について検討するために、点群データで把握できる損傷の種類及び検知精度を確認した。

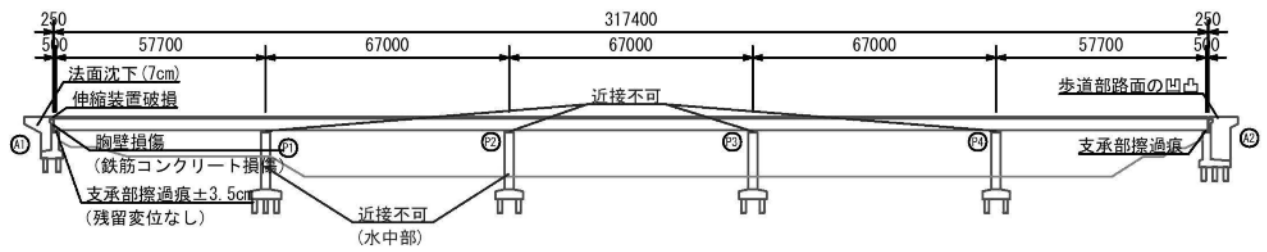
図-2 損傷状況概略

す。T橋は、主にA1橋台部に損傷が集中しており、胸壁上部の剥落・鉄筋露出(写真-1(b))、遊間の異常(写真-1(c))、胸壁に固定された添架物周辺コンクリートの剥離・ひび割れ(写真-1(d))、橋台法面の沈下(写真-1(e))が確認された。特に胸壁上部の剥落・鉄筋露出及び遊間の異常が著しく、これは、上部構造の橋軸方向の振動により伸縮装置を介して胸壁が押し込まれて損傷し、橋台側の伸縮装置が押し上げられたものと推定される。

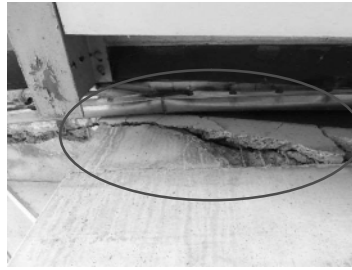
(b) A1橋台胸壁上部剥落・鉄筋露出

図-7(a)の胸壁部の剥落・鉄筋露出について、剥落している状況は写真-1(b)の写真との比較により確認できたが、鉄筋露出までは認知できない。また、剥落箇所の断面図を作製し剥落深さの計測を試みた。図-7(a)に胸壁断面(断面1)も併せて示す。これによると、胸壁の被災によるコンクリートの剥落等が点群形状として現れている様子がわかる。しかし、凹部の深さについては点密度不足により、計測できなかった。このことから、胸壁等の狭隘部については点密度を高く計測することが難しいこと、その状況であっても形状認知は可能な場合があること、点

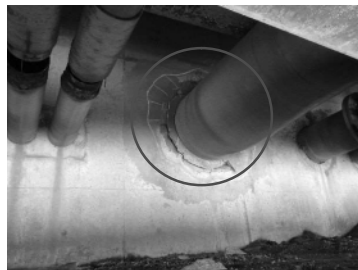
(d) A1橋台胸壁部添架管周辺コンクリートの剥離・ひび割れ

図-7(c)の添架管周辺コンクリートの損傷について、**写真-1 (d)**との比較により、剥離のような損傷は認知できるが、ひび割れは点群のみでは把握することが難しいと言える。

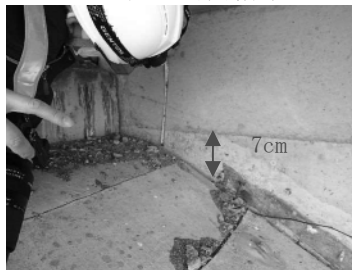
(e) A1橋台法面の沈下(7cm)

図-7(d)の橋台法面の沈下痕は、点群データでは把握することができなかった。点群データの色情報はスキャナに搭載されたカメラを介して反映されるため、データ取得時の日照状況に左右される。本調査時は、橋台法面周辺が暗部であったため、沈下痕のような軽微な痕が反映されていなかった。さらに、橋台法面周辺の点密度が低いことも確認された。点群自体は写真と比べ暗部でも計測可能であるが、色による反射強度の違いや暗部での計測精度の低下が原因であると推測される¹²⁾。暗部での計測には工夫が必要であることが確認できた。

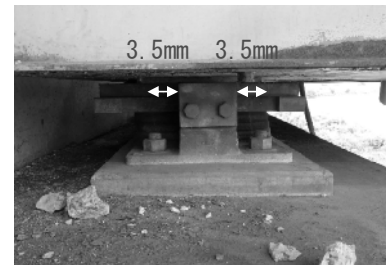
(f) 支承擦過痕(±3.5cm)

上査に橋軸方向の擦過痕(写真-1(f))がA1橋台部で±3.5cm程度、A2橋台部で±4.5cm程度確認された。いずれも支承の機能が損なわれるような残留変位は生じていない。また、他のP1~P4橋脚の支承については望遠カメラを介した遠望目視を行い、大きな損傷が無いことを確認した。しかし、詳細な被災状況は不明である。その他傾斜計測により、P3橋脚で橋

図-7(e)の支承の点群計測状況を確認すると、認知できる形状の範囲においては、ゴム本体の変形等は生じていない。支承部は暗部であるため、**写真-1(f)**で確認された擦過痕は点群では確認できなかった。また、橋軸直角方向断面（断面2）では、上沓ストッパーの形状が把握でき、変形していないことが確認できる。断面3にアンカーボルトの断面図を示す。アンカーボルトの形状は認知でき、抜け出しは生じていないように見られる。しかし、下沓の点密度が少なく形状線が明確ではないため、軽微な抜け出し量を判断することは難しいと言える。**図-7(e)**の点群データ及び断面2より、サイドブロックの変形や沓座モルタルの破壊は生じていないことが確認できる。

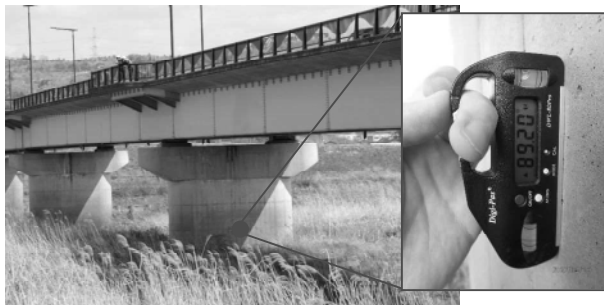
(g) P3橋脚傾斜(最大0.8°)

軸方向A2側に最大0.8°，P4橋脚で橋軸直角方向R側に最大0.4°，躯体が傾斜していた。

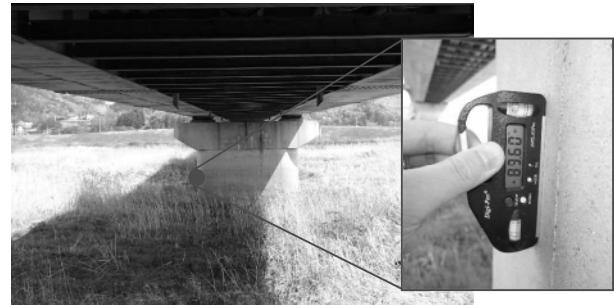
(h) P4橋脚傾斜(最大0.4°)

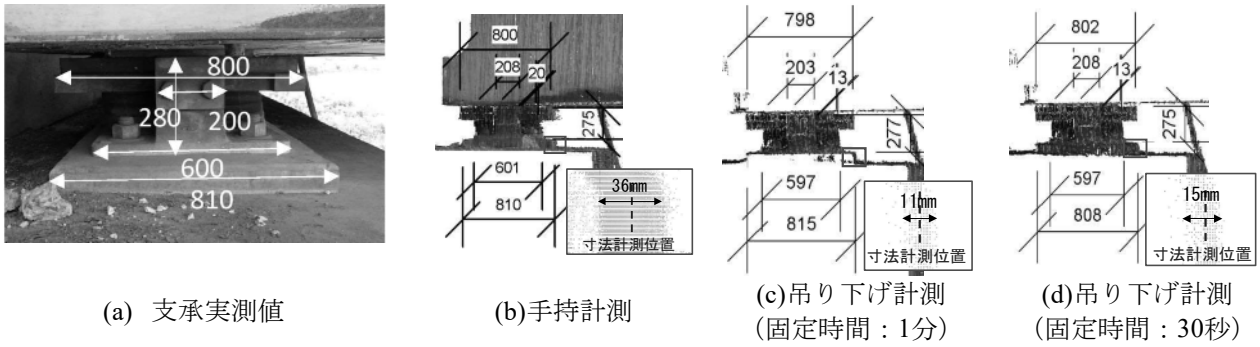
図-6 A1橋台G2桁支承部の寸法計測精度の検証及び点群の形状線

ことがわかる。手持計測の点群の形状線はある一定の幅を持ち、点密度が高い。一方、吊り下げ計測では手持計測と比べ、点密度が低い。定性的には分布の中央部で最も点密度が高く、中央部から離れるほど点密度が低下する様子が観察できる。

補正等の処理を行っていない点群のばらつき幅については、手持計測で29～36mm程度、吊り下げ計測において固定時間1分の場合で11～12mm程度、30秒の場合で10～15mm程度である。固定時間の違いによる明確な差は見受けられないが、計測方法の違いによる差が確認できた。

また、図-6の寸法の計測は、これら点群の形状線の中央を任意で2点選択し、その2点間の距離を計測した。実測値と比較した点群データの寸法計測誤差は、手持計測も吊り下げ計測も最大で8mmであった。選択する点に依るところもあるが、形状線の中央点を用いて寸法計測を実施すれば、計測誤差にはほぼ差がないことが確認できた。

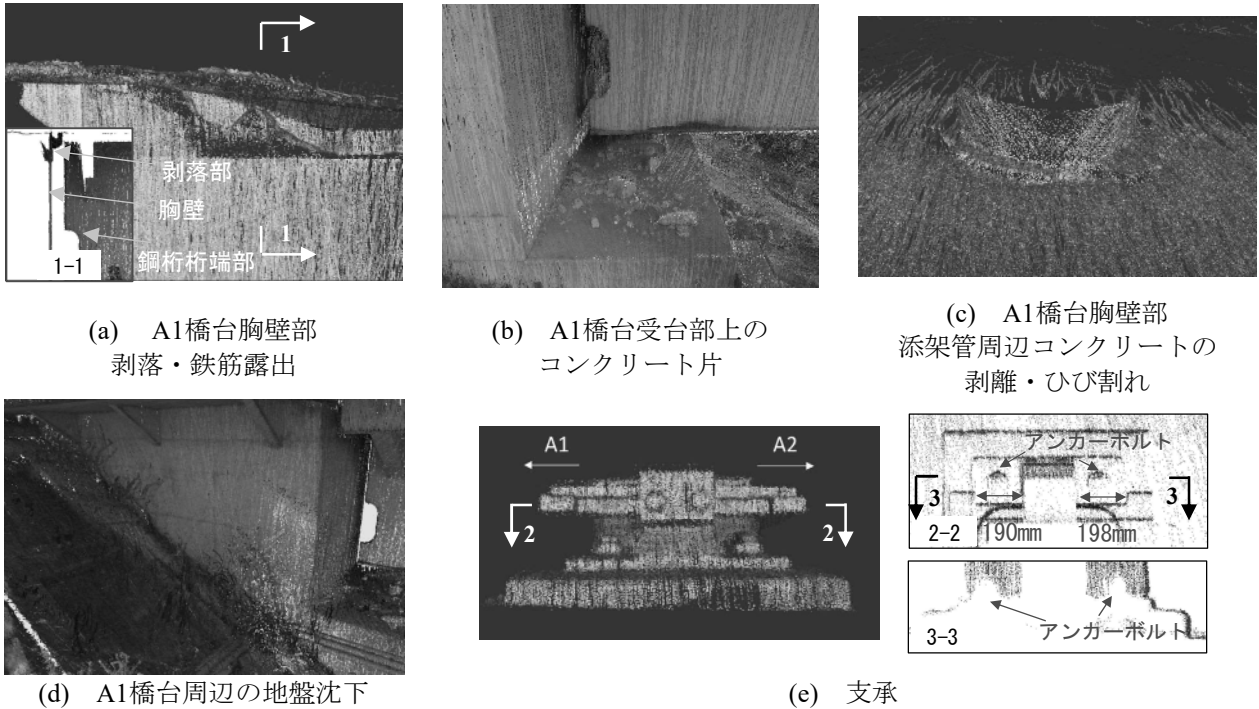
図-7 点群データにより確認されたA1橋台の損傷状況

図-7にA1橋台の点群データを示す。下部構造、上部構造、支承、地形状況の概況が点群データを介して把握できた。以下に、損傷の種類および部材毎の損傷検知の可能性について検討した結果を示す。

密度によっては距離計測できないことが明らかとなった。さらに、**図-7(b)**より支承周辺に胸壁部の剥落コンクリート片が確認できた。このような本来あるはずのない異物の映り込みは、その周辺に異変が生じている可能性を示唆する指標のひとつと推察できる。

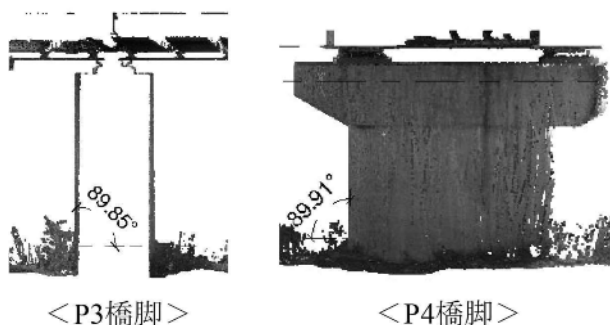
図-9 点群による橋脚傾斜の計測

図-9に点群による橋脚傾斜の計測の例を示す。同図ではモデル上の水平面からの橋脚側面の相対角度を計測している。しかし、モデル上の水平面が現地状況と一致している保証は無く、この角度の正確さについては保証できない。計測データにおいて基準となる水平面を設定するためには、水平面と定義できるものを併せて計測する必要がある。

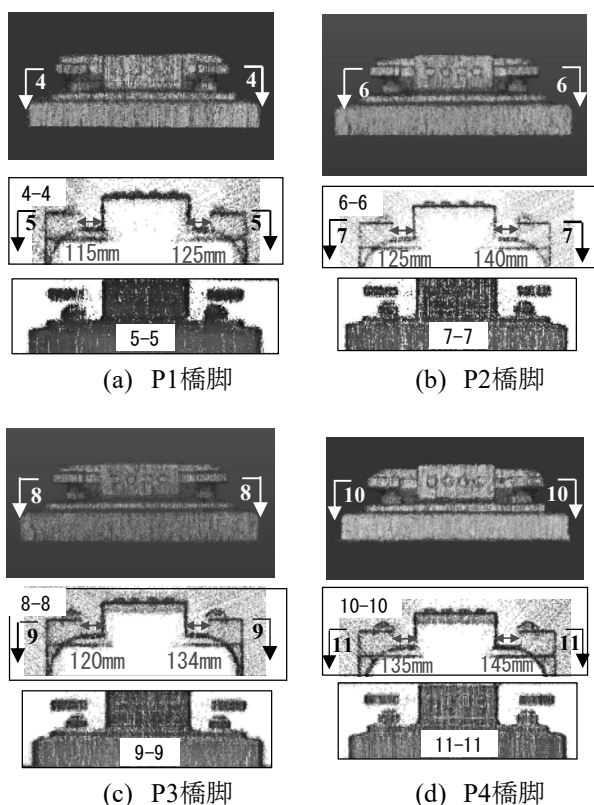
図-10 橋脚上支承部の点群計測結果

図-10を確認すると、各橋脚の支承のゴム本体に大きな残留変形は生じていないことが形状から認知

断面4，断面6，断面8，断面10より，上沓ストッパーが破断していないことを確認した。しかし，き裂の有無は，点群データのみでは判断ができなかった。

断面5，断面7，断面9，断面11からは，アンカーボルトに抜け出しが生じていないことが把握できる。

その他，サイドブロックの変形や沓座モルタルの破壊は生じていないことを確認した。
