ルランベツ覆道における落石災害に関する報告

北海道開発局室蘭開発建設部 熊谷守晃

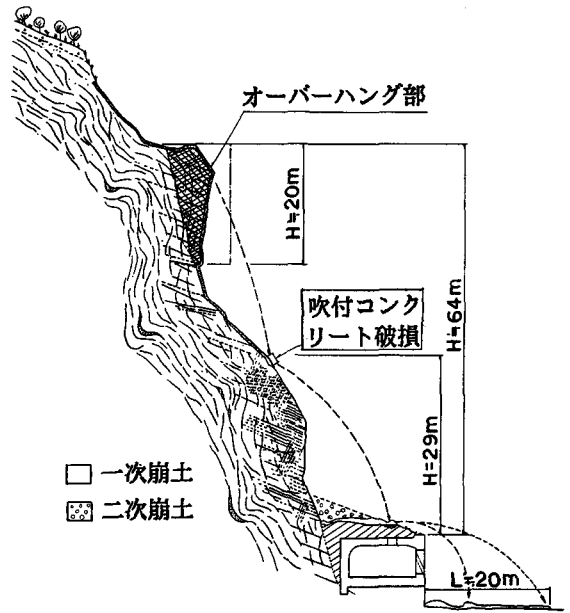
図-2 岩塊の崩落経路

今回崩落したのは、標高55～75mにある最大のオーバーハング部で、幅が約12m、長さが約20m、最大厚さが約7mあり、全体ボリュームは約400m³と推定される。

図-2に示すように、これらの岩塊は覆道頂版上面から約29mの高さ付近の斜面中腹で一度バウンドして吹付けコンクリートの一部を壊し、ロックネットを引っ掛けた後、大きく二方向に別れて覆道上部に落下し、さらにその一部が海浜・海中にまで飛び散っていた。

崩落面のうち上部2/3は完全に褐色化し、残りの下部1/3は暗灰化部分と褐色化部分が混在していた。このことは、崩落以前において、すでに崩落面上端部から割れ目に沿う風化が進行し面の下部が支えとなって保たれてきたオーバーハング部が、最後に崩落面の割れ目に沿うクラックの進展により崩落に至った可能性が高いことを示している。

しかし、斜面を被覆している吹付けコンクリートの表面には変状が現れていなかったため、岩盤内部のクラックの進行を外部から発見することができなかったものと考えられる。

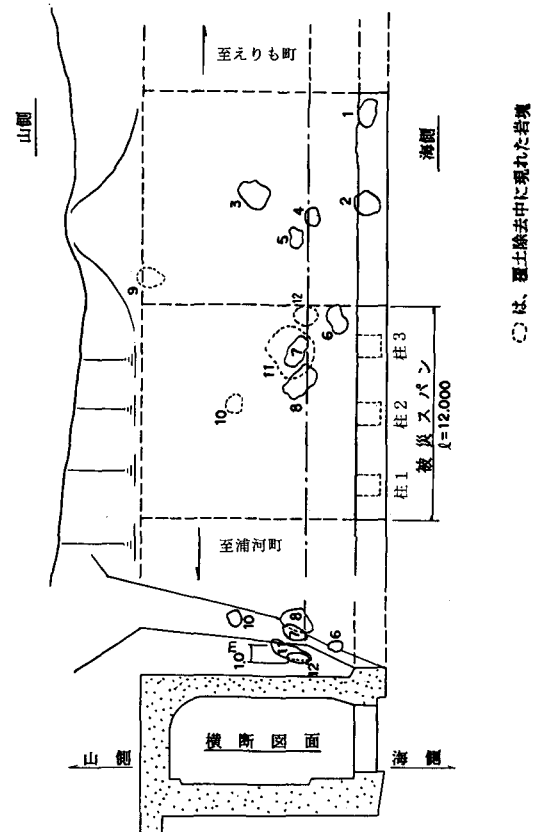
図-3 岩塊の飛散状況

崩落した岩塊は、図-3に示す様に、径50cm～3mの比較的大きな塊十数個と、無数の小塊・砂礫となって覆道上部と海岸部に飛び散っていた。

覆道の損傷状況から、最も影響が大きかったのは、No.7 (1.80×1.00×1.40), No.8 (2.15×1.10×1.55), No.11 (2.85×2.30×1.00) の三岩塊と考えられる。ただし、これらが、落下の衝撃で三つに割れたのか、割れた状態で落下してきたのかは不明である。

特に、換算重量が約17tfもあるNo.11は、覆道の中に1m以上もめり込んでおり、崩落の衝撃の凄まじさを物語っている。

また、No.1～5は今回被災したブロックの隣のブロックに落下していた。中でもNo.3は、1.89×1.75×1.40とかなり大きく、当然設計荷重を上回っていたわけであるが、当該ブロックは被災しておらず、興味深い。

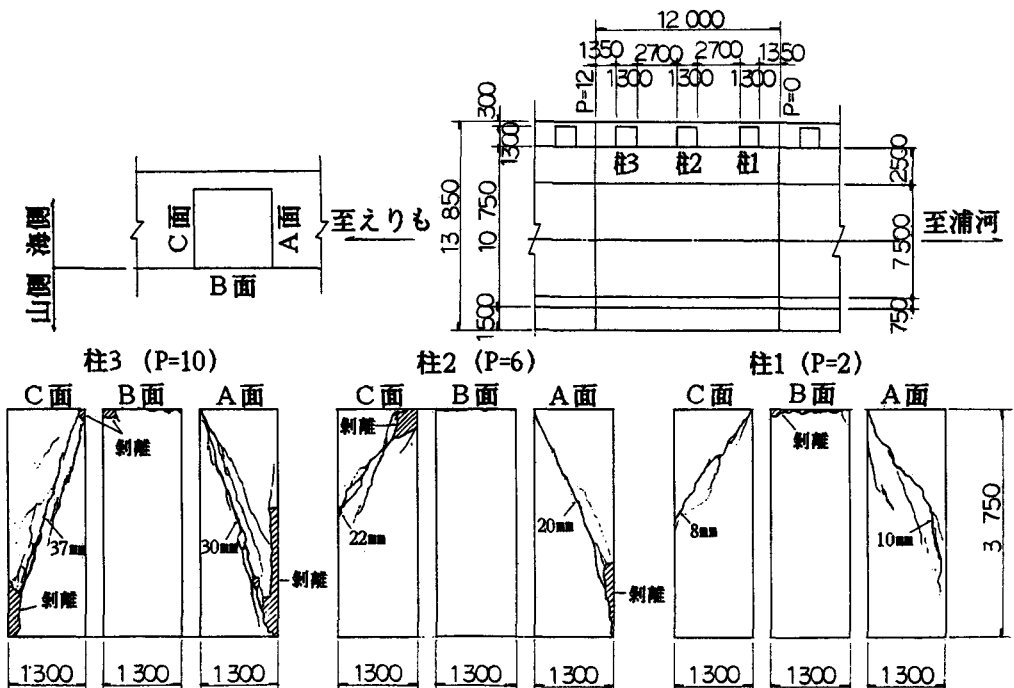
図-4 覆道海岸柱クラック展開図

図-4は、覆道の海岸柱に発生したクラックの展開図である。

柱1、2ともに天井から柱の中間まで約45°の角度で数本のクラックが入っており、最大幅は各々10mmと22mmで、クラックに挟まれた部分が柱1で数mm、柱2で最大10mm浮き上がっていた。

最も被害が大きかったのは柱3で、天井から斜めに底部まで達する最大幅37mmのクラックをはじめ数本のクラックが生じ、それらのクラックに挟まれた部分がA面で最大15mm、B面で最大32mm浮き上がっていた。

また、海岸側のコンクリートが一部剥離し、内部の鉄筋が露出していた。露出した鉄筋は塩害のため腐食が進んでいるものもあったが、大半は健全な状態であった。

解体調査の過程で、破断した帯鉄筋が発見された。クラックの発生箇所とは必ずしも一致していないが、破断面の様子から瞬間的に切断されたものと思われる。

以上に述べた破壊状態から、覆道の海岸柱は、瞬間的に荷重が作用したことにより、脆性破壊を生じたものと考えられる。

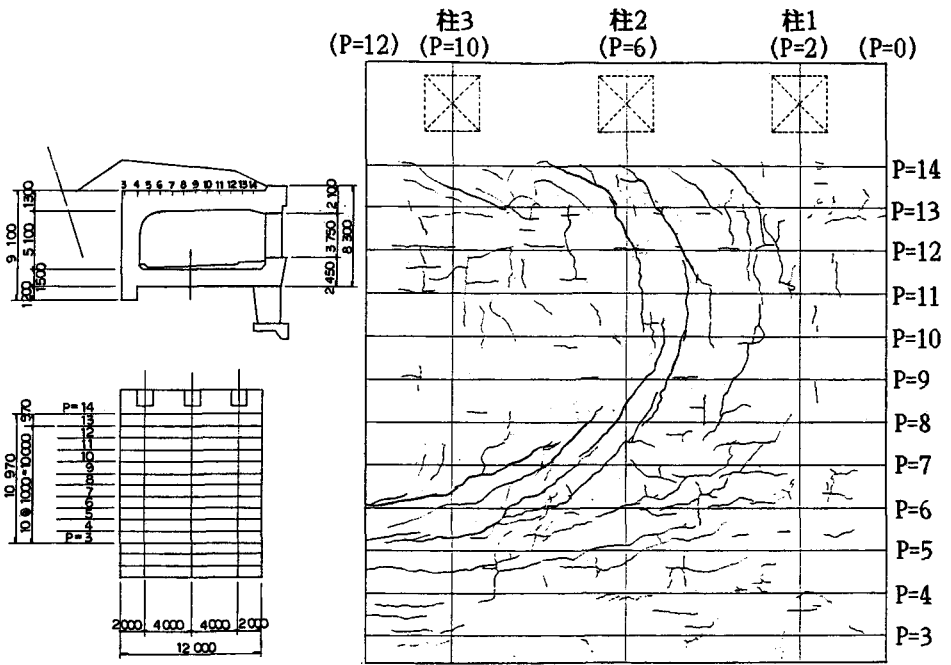
図-5 覆道頂版上面のクラック

図-5は、落石や覆土を取り除き、覆道の頂版上面のクラックを調査した結果を図化したものである。

落石によると思われる目立った汚れや傷は見つからなかったが、岩塊No.11の落下箇所付近には縦横にヘアークラックが発生していた。

また、岩塊No.11の落下箇所付近を中心に、4 mほど離れたあたりから同心円のようなクラック（幅1～3.5mm）が数本発生していたが、放射状のクラックは見られなかった。

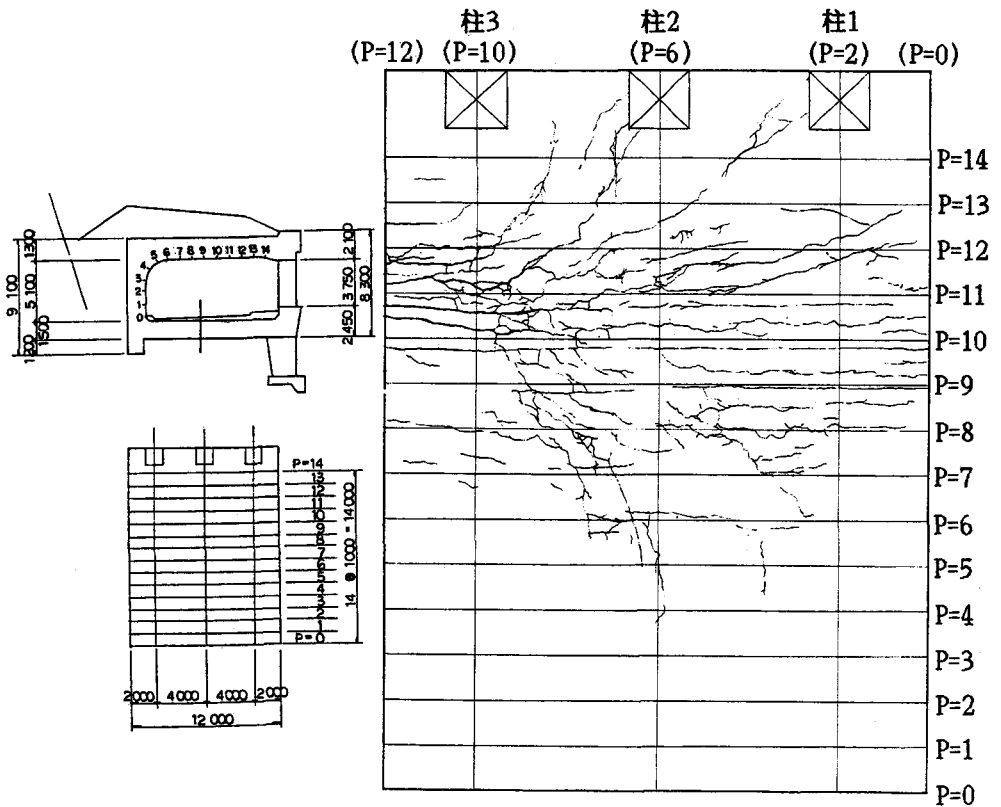
図-6 覆道頂版天井面のクラック

図-6は、覆道内から天井面のクラックを調査した結果を図化したものである。

覆道の天井は全体的に下がっており、P=11ラインで浦河側が5mm、えりも側が48mmの落差を生じていた。

P=8~12ラインと平行に幅2~5.5mm程度の大きな縦断クラックが多数入っていた。さらに、岩塊No.11の落下箇所の直下付近から放射状にクラックが広がっており、柱1、2の根元にまで達しているものもあった。また、ほとんどのクラックで水が滲んでいたことから、頂版上面までクラックが達していたと思われる。

天井面のクラックの状態から判断すると、頂版に典型的な曲げ破壊が生じていたと考えられる。
