(21) 兵庫県南部地震における土木構造物の衝撃的破壊の事例

Some Instances of Impulsive Failure Mode in Civil Engineering Structures
by Hyogoken-Nanbu Earthquake

園田恵一郎*, 小林治俊**

キーワード: 兵庫県南部地震, 土木構造物, 衝撃的破壊

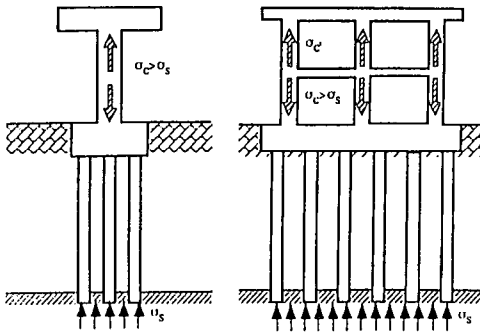
一方、今回の地震で、鉄筋コンクリート柱が壊滅的な破壊を起こしたことが特徴である。図-1に示すように、高架橋のように基礎工の面積に比して柱断面積の小さい構造物では、基礎工に入射したある大きさの圧縮応力波は柱部で増幅され、さらに上部で反射して引張波として戻ってくるので、脆性材料であるコンクリートは柱部で破壊し易い。また、上部構造物の重量が大きいと上端での反射率が大きくなり、それだけ柱の圧縮破壊を助長することになる。したがって、基礎工の重量と面積が大きく、かつ上部工の重量が大きい構造で、柱断面が小さい構造ほど衝撃引張・圧縮破壊を起こし易いと言える。

図-1 鉛直衝撃破壊を起こし易い構造形状

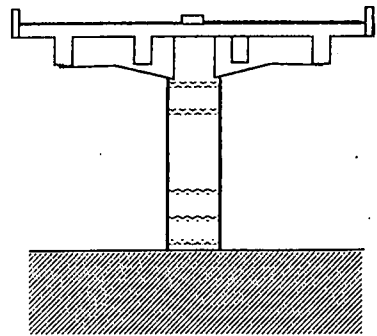
写真-1, 2に見られるような柱軸に垂直に入ったひび割れは全周にほぼ水平に入っており、軸引張力によるひび割れと考えられる。このようなひび割れが水平加速度に基づく交番曲げで入ったという考えもあるが、子細に調べると、水平の輪切りひび割れは柱の上部を含む全域で入っており(図-2参照)、曲げによるものとは考えにくい。それでは鉛直加速度で入ったものなのか? 通常の高架橋では自重による柱断面の応力は10数~20 kgf/cm²程度であるので、もし地震形に記録されているような周期が0.2秒から数秒程度の鉛直地動でコンクリートにひび割れを生じさせるには重力加速度の2.5倍以上の鉛直加速度を必要とするが、このような大きな鉛直加速度は記録されていない。すなわち、地震計で記録されているような水平加速度や鉛直加速度では説明できない現象であり、立ち上がりの急な衝撃的な圧縮力が基礎地盤から入射され、上端での反射(反射率が負)の影響あるいは縦振動の影響によって軸引張力が発生したものと推定される。また、写真-3は比較的地盤の堅固な地域での柱下端部のひび割れ損傷と浮き上がり現象を示しており、この種の浮き上がり現象も鉛直衝撃力の証拠の一つと考えられる。

図-2 水平輪切りひび割れの模式図

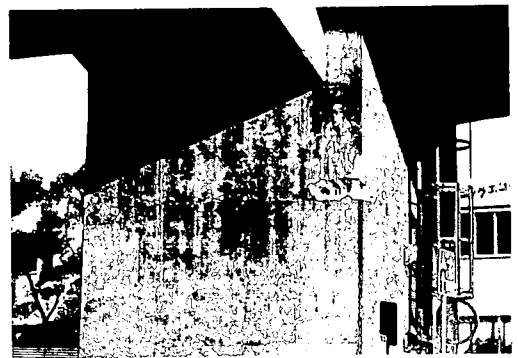
写真-2 高架橋RC柱の軸引張による破壊

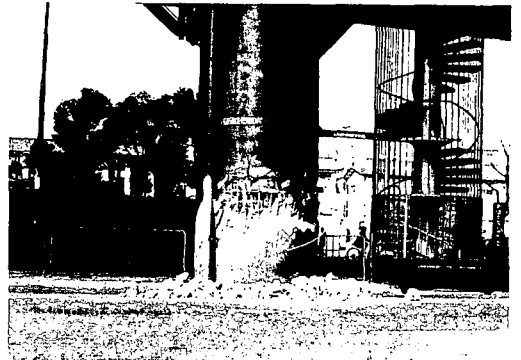
写真-4, 5, 6に見られる破壊現象が何によってもたらされたものなのか? 水平加速度による交番曲げあるいは交番せん断による破壊であろうという説もあるが、破壊部分が局所的に集中しており、その位置が柱下端であったり、柱中間部であったり、柱上端部であったり一定していないこと、さらに写真-5の長方形断面でも

写真-4 圧縮破壊あるいは引張・圧縮複合破壊と思われる現象-その1

破壊が全周にわたっていることより、交番曲げによる破壊とは考えにくい。一方、1本柱の高架橋は構造的にはトップヘビーな片持ちばり構造であるので、せん断破壊より曲げ破壊が先行し易いと考えられる。また、ラーメン構造のRC高架橋では、破壊が柱のみに集中しており、はり部の破壊が少ないのも特徴である。一般的に、棒状構造物の衝撃圧縮破壊は局所的に集中する現象であるので、上述の現象は衝撃圧縮破壊または引張・圧縮複合破壊の現象と推察される。

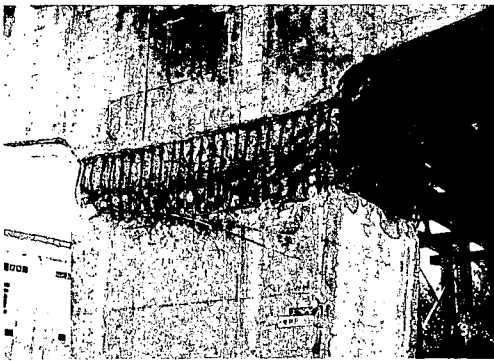
写真-5 同-その2

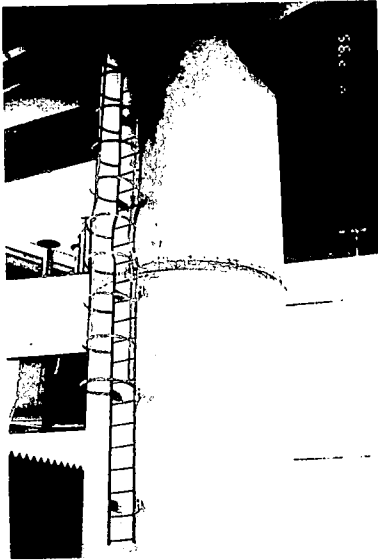
写真-7, 8は軸圧縮による橋脚鋼製柱の典型的な座屈現象である。写真-7の鋼管円柱の座屈位置は鋼板の板厚の変化点であり、最も薄い板厚部分の最下部である。この構造では、上部に重量の大きい上部工(2重デッキ鋼桁)がトップヘビーであるので、曲げの影響を受け易いと思われるが、座屈後の柱には曲げ変形は全く見られない。なお、別の場所でも類似の鋼製柱の座屈が多く見られるが、上部工が偏心載荷しているものには曲げ変形がみられるが、大きな水平変形を受け曲げ崩壊至ったものは見あたらない。一般的に考えて、この鋼製柱が水平力による曲げによって塑性座屈したならば、曲げ剛性が大きく低下し(塑性座屈後は不安定になるので)、最大水平力の作用方向に大きく変形し、上部工の自重による付加曲げモーメントによってさらに変形が増加し、倒壊に至るか倒壊に至らずとも相当大きな変形が発生すると思われるが、そのように説明できる現象は見あたらない。

写真-7 鋼管円柱の座屈

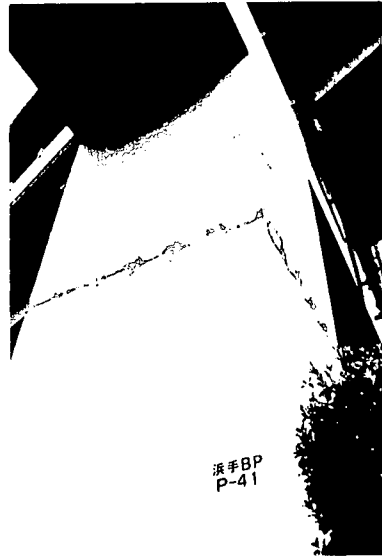
写真-8 鋼管角柱の座屈

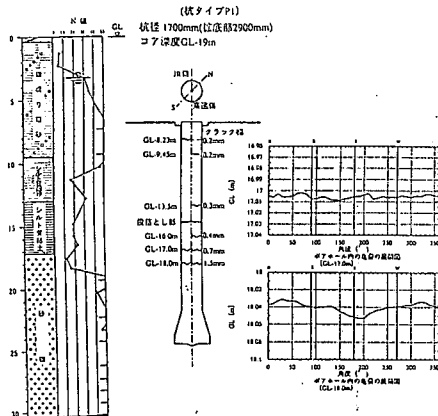
図-3 上載荷重の無い場所打ち杭のひび割れ損傷

建設途上でまだ頂板や上部工の無い単独の場所打ちRC杭が今回の地震でひび割れ損傷を受けた。その一例を図-3に示す。この杭は上端が自由であるので、下端から入射した圧縮応力は上端で反射(反射率 $= -1$)で引張応力波となって戻り、その引張応力がコンクリートの引張強度を越えたために起こったものと推察される。

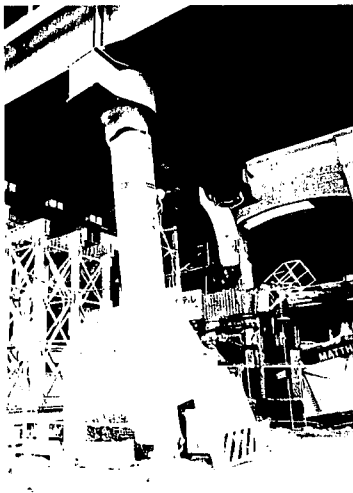
写真-10、11は高架橋の鑄鉄管の軸引張による脆性破壊と思われる現象である。本高架橋での上部工の重量はそれほど大きくないように思われるので、柱下端（ヒンジ端）から入射した圧縮応力波が上端での反射、ならびに、その後の鉛直振動の影響を受けて引張破壊したものと考えられる。破壊した柱は橋軸方向には上、下端ともヒンジ構造になっているので、この柱は橋軸方向には曲げモーメントが発生しない。したがって、この柱が曲げ破壊するならば橋軸直角方向に変形するはずであるが、そのような傾向は認められない。

写真-10 橋脚鑄造管の脆性破壊

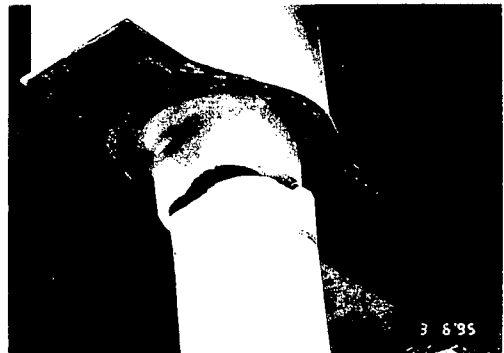
写真-11 左のクローズアップ

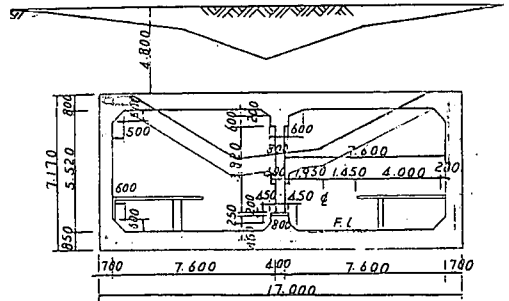
写真-14, 図-5は神戸高速鉄道の大開駅の間中柱の破壊状況を示している。大破した駅舎の構造は1径間1層ラーメン形式であり、土被りは4.8mとなっている。大破したのは駅舎部のみであるが、隧道部の側壁にも大きなひび割れ損傷が見られる。駅部の底床版を支持する地盤は洪積層で比較的堅固であると聞いている。最初に述べたように、底床版が強固な地盤に支えられ底面積が広い程、下面から入射された圧縮波は断面の小さな柱部で増幅され、さらに上部荷重が大きければ大きいほど反射率が大きくなり、柱は圧縮破壊し易くなると考えられる。地盤を含めた3次元有限要素モデルによるシミュレーション解析では、自重による圧縮応力を除けば、圧縮応力も引張応力もほぼ同じ値になるので、応力の大きい柱部では圧縮破壊し、応力の比較的小さい隧道部では引張破壊したものと考えられる。

図-5 地下鉄大開駅のラーメン構造の破壊形状
