落石防護工の被害に関する実態調査

INVESTIGATION ON CURRENT STATES OF ROCKFALL DISASTERS

松尾 修*, 佐々木哲也**, 堤 達也***

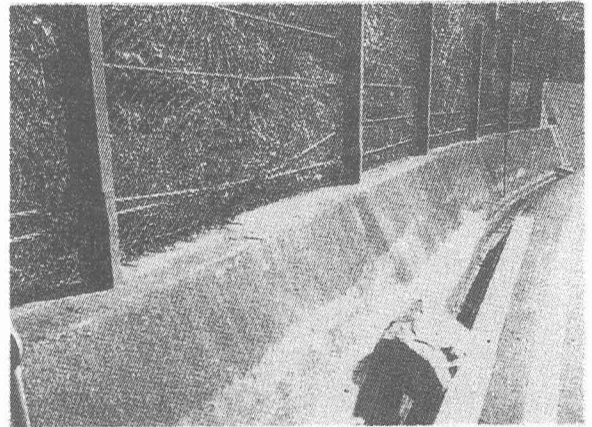
①落石防護柵の場合、道路に到達する落石は防護柵の跳越、金網の破網、ワイヤロープのたるみによるものが多い。また、ワイヤロープ破断前にワイヤロープと支柱を固定するU型ボルトが破断するケースがいくつか見られた(図12参照)。

図-12 落石防護擁柵の被害状況

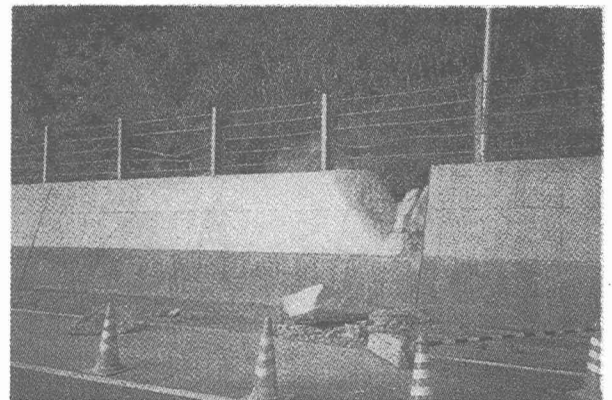
③落石防護擁壁は落石防護柵と併用されることが多いが、道路に到達する落石は落石防護柵を跳越する場合、擁壁本体コンクリートが欠損する場合、及び落石防護柵を破壊するケースが多く、擁壁本体の滑動・転倒はなかった。また、落石防護擁壁に落石が衝突し、コンクリートが欠損する事例（図-13参照）や落石防護柵の支柱基部のコンクリートが破壊する事例（図-14参照）が多く見られたので、落石が直接衝突する可能性がある場合は擁壁本体を鉄筋により補強し、また防護擁壁支柱基部コンクリートは補強鉄筋により強化することが望まれる。

図-13 落石防護擁壁の被害状況

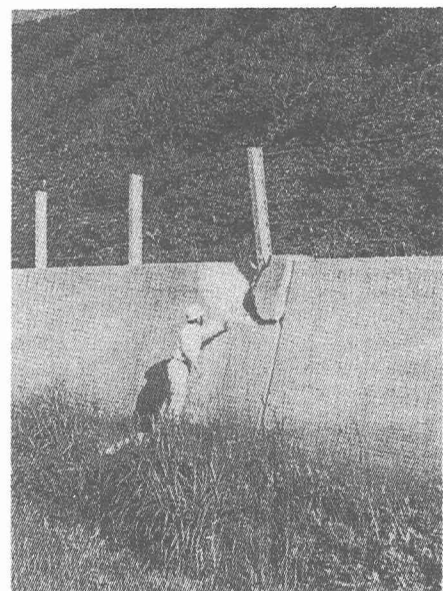
図-14 落石防護柵基礎の被害状況
