地震による墓石の飛び跳ね現象と衝撃的地震動の場の特徴

—淡路島北部における兵庫県南部地震による被災例—

JUMPING-UP OF HEAVY LONG PRISMATIC TOMBSTONES BY THE HYOGOKEN-NAMBU EARTHQUAKE

服部 仁*

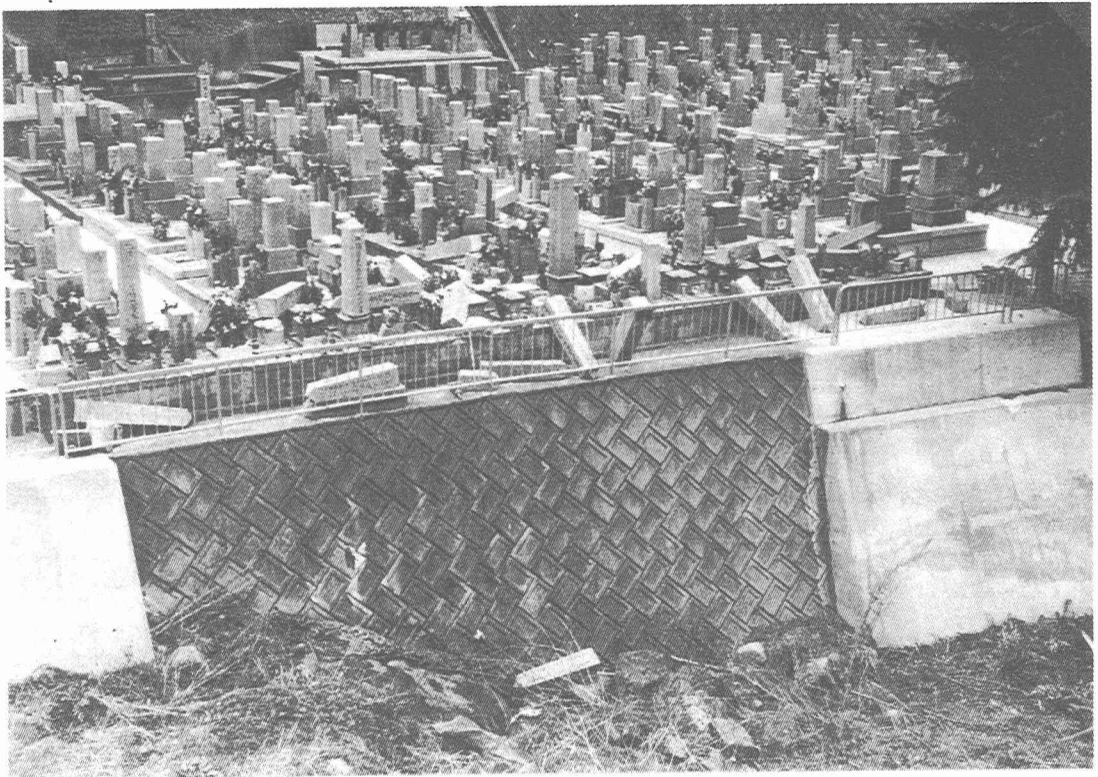
写真-1
地震4日後
の茶間墓地
A号墓地の
被災状況

海峡大橋アンカレッジ隣接地などでは，墓石は不動であった．震央から約3kmの淡路町営茶間墓地において，大上三郎氏のオベリスク形墓石が150kg以上の重量物であるにもかかわらず，約4mは横に飛び跳ねている．このオベリスク形墓石は，少し回転して跳ね上がりながら横に飛んだらしい(写真-1)．

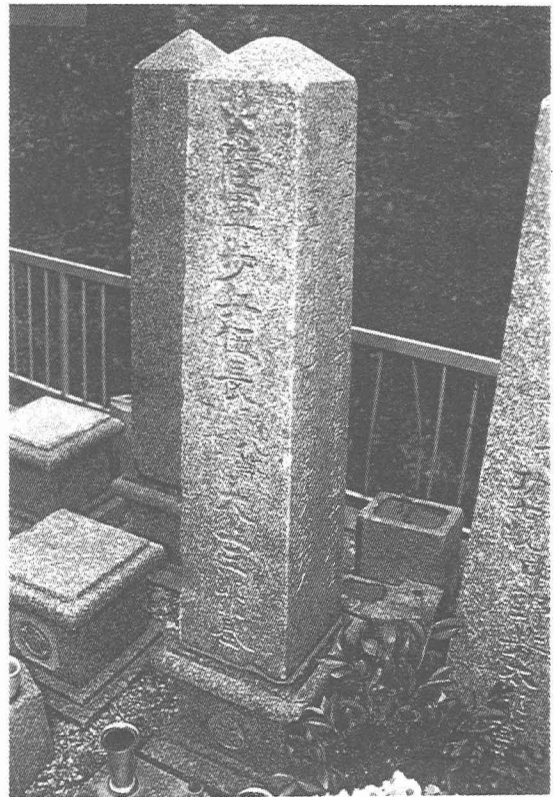
写真-2 飛び跳ねた大上三郎氏墓石

大き目の墓石は、高さ142cm、底部 26cm×26cm、頂部四角錐の底辺 23cm、小さ目の墓石は、高さ113cm、底部 24cm×24cmである。これらの寸法から、墓石の重量は 220kg～150kgと概算する。長柱状墓石は花崗岩製台座の上に載せられている。その台座の寸法は、上部と下部が38cm×38cm、厚さ7cm、中間部が 25cm×25cm、厚さ21cm、全体の高さは35cmで、一つの岩塊から作られている。飛び跳ねた長柱状墓石は小さ目のものである(写真-2)。

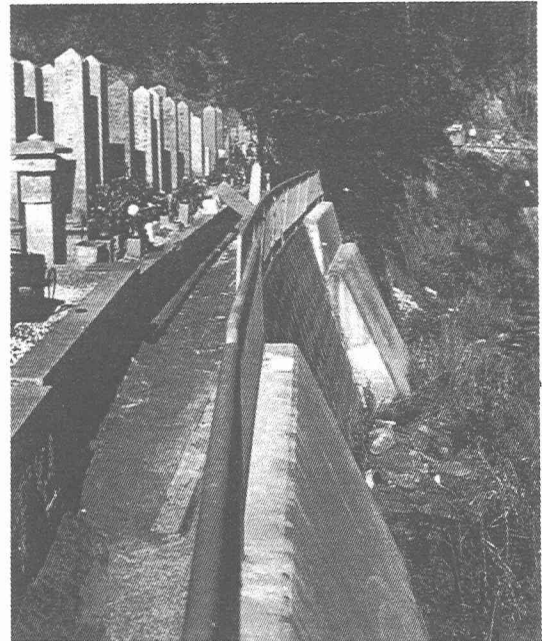
写真-3 墓石と川沿いの擁壁・防護柵

① 茶間川に面したコンクリート擁壁から約2m離れた西側の二列目で、中央付近の墓石1個が飛び跳ねた(図-1, 写真-3)。

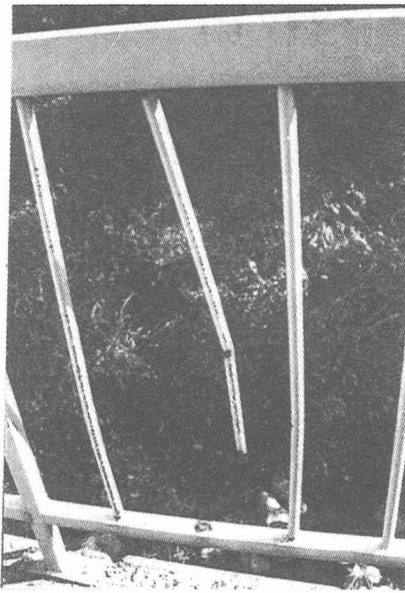
写真-4
防護柵の
金属製縦
棒の破損

- ② 東隣一列目の長柱状墓石の間隙を縫って、あるいは転倒した墓石の空間を飛んだ。
- ③ 防護柵の金属製縦棒は約70cmの長さがあり、各縦棒の間隔は14cm空いている。一本の縦棒が下部1/3あたりで折れ曲がっていて、底部はレールから切断分離している(写真-4)。
- ④ 破損した縦棒の底部接着部分のレール周辺には、傷は付いていない。
- ⑤ 防護柵頂部の水平な鉄骨には傷が見られない。
- ⑥ 落下した四角長柱状墓石は、根元・四角錐頂部・墓石柱中ほどに軽微な傷が付いている程度。
- ⑦ 折損した縦棒のすぐ近くに、上部1/3位で切断された別の長柱状の墓石が横たわる。

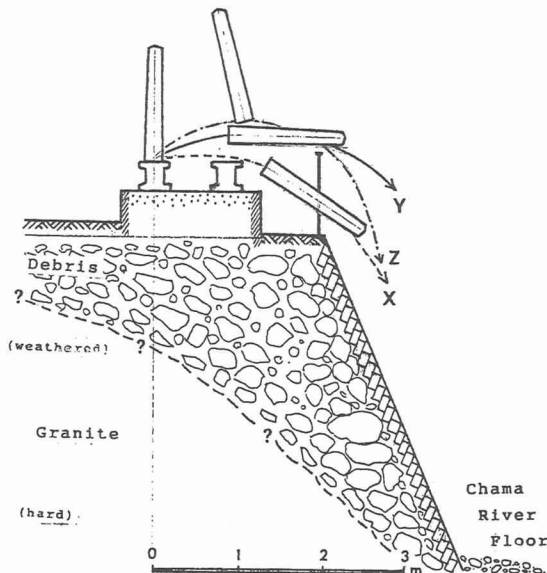
図-2 墓石の飛び跳ねた方を推察する模式断面図

以上の観察事項に基づき次の三通りを想定(図-2)。

- (X)横倒しに近い横飛び矢型＝横倒し飛び矢型、
- (Y)斜め上方への飛び矢型＝飛び矢型、
- (Z)斜め上方への蹴り上げ型＝蹴り上げ型、

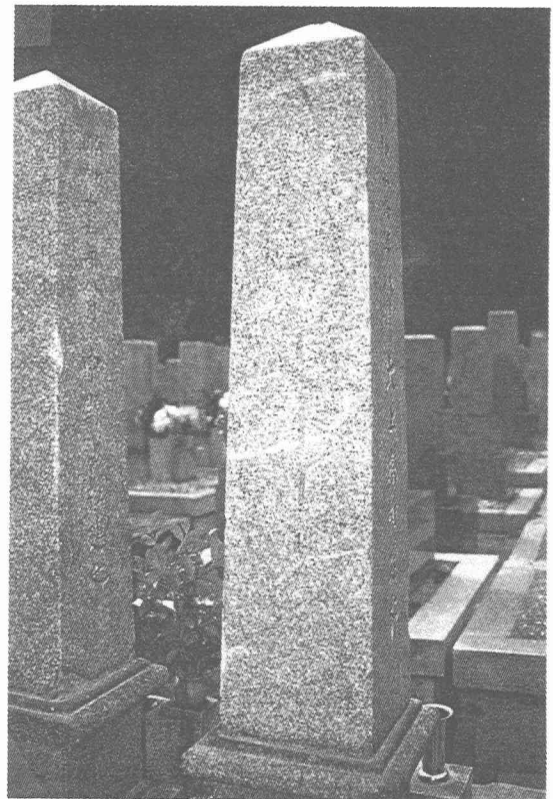
写真-5 大上三郎氏墓石の裏に出たさび

被災後1年以上経過し、飛び跳ねた墓石の裏面に筋状金属さびが浮き出てきた。このさびは、墓石が横飛びになって防護柵の金属製縦棒を突き切りながら、墓石の裏面が折れた縦棒の突き出ている上端を擦りつけながら通過したもの、すなわち、(X)横倒し飛び矢型が最も確からしいと推定した(写真-5)。

すなわち、問題の墓石は、30°位反時計方向にひねりながら飛び上がり、斜め後ろに仰向けに横倒しになった。東列で斜め隣の長柱状墓石は立座で残っている。

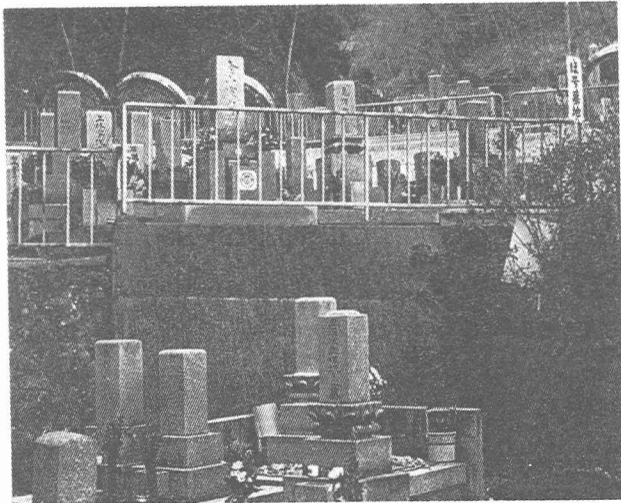
写真-7 擁壁上段側の両家の墓所

問題の墓所はこの崖から7~8m離れており、小道にも風化花崗岩がでているので、花崗岩岩盤から水平距離で4mの位置に当たる。また、この墓所の約2m前面には、下の雛段に続く高さ約3mのコンクリート製擁壁の天盤がある。この墓所では、岩盤まで崖錐堆積層の厚さは2m程度と薄い。この位置関係は、

ちょうど茶間川沿いの擁壁天盤上の大上 三郎氏の墓所の状況によく似ている(写真-7, 8)。

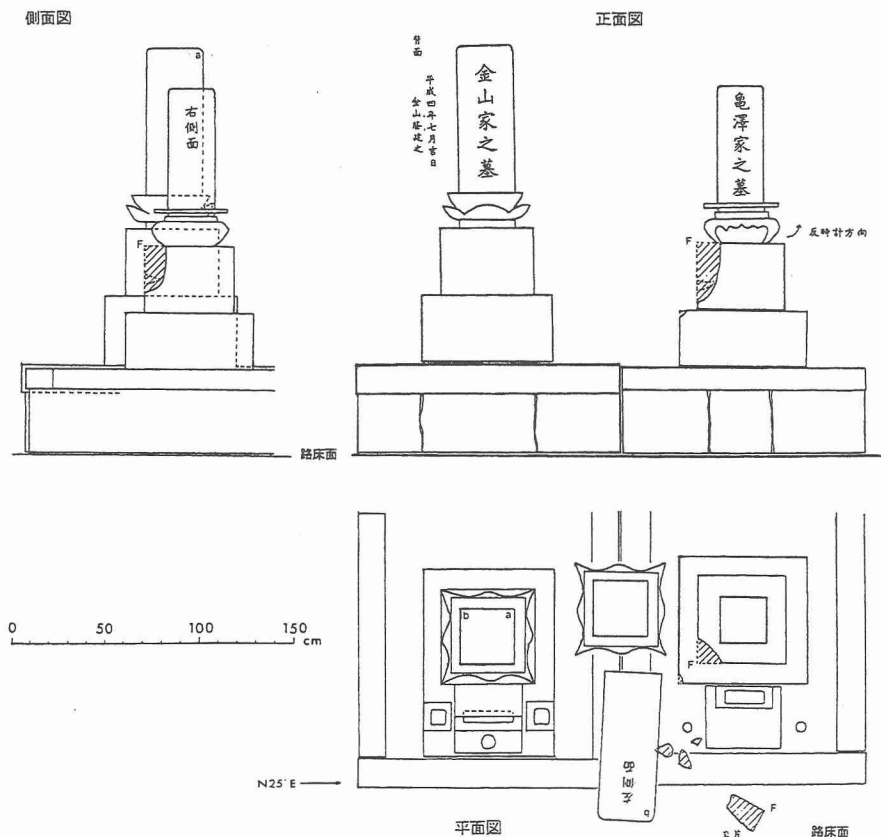
図-4

二つの墓石の配置関係図。斜線部とF: 破断箇所およびそこから飛散った岩片。aとb: 金山家墓石背面の右と左側頂部。

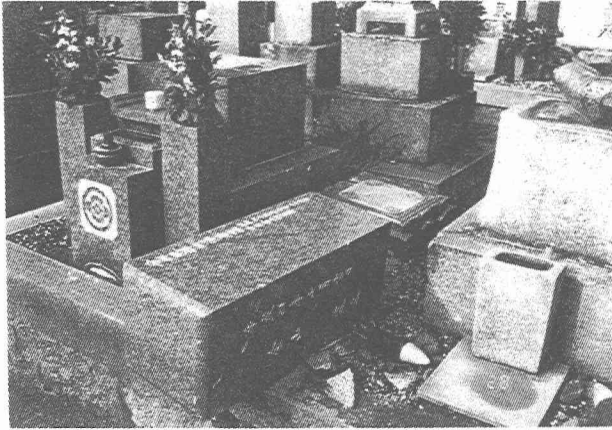
写真-9 飛び跳ねた金山家墓石

亀澤家墓石の台座で、上部隅から鉛直に近い断面、すなわち細長く縦割りに壊れて四個の岩片となって飛散した(写真-9)。この亀澤家墓石台座と墓石との間には、細く湾曲した脚部(いわゆる猫足)があり、その脚部のみが約30度反時計回りに回転し、その上の墓石はわずかしか回転していない(写真-10)。

ぶつかった金山家墓石の稜線(裏面の両側稜線)や頭部(向かって右側奥：図-4中のa；写真-9)には、震災直後にそれぞれ白色粉体が付着しており、亀澤家墓石台座の破断部分から付いたものであることは間違いない。しかし、直撃した方の金山家墓石の稜線や頭部を後日調べた所と、こぼれ傷として残ると予測されたのに、どこを触れて見ても全くわからなかった。つまり、刃こぼれのような傷が見つからなかったのである(写真-11)。

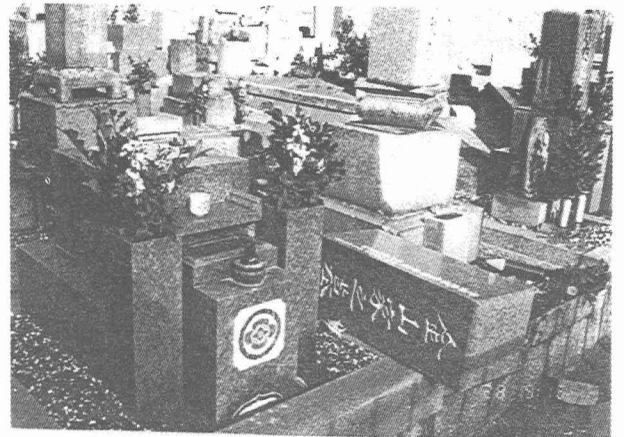
写真-10 回転した亀澤家墓石と破断した台座

亀澤家墓石の脚部が回転し、その上の墓石が数cm北東へ移動した後に、隣の金山家の墓石が飛び跳ねて落下し、亀澤家墓石台座の左前角に衝突し、これを破断している。脚部の回転と重量級の墓石の飛び跳ね・打撃接触・切断との間には、明らかに時間差があった。

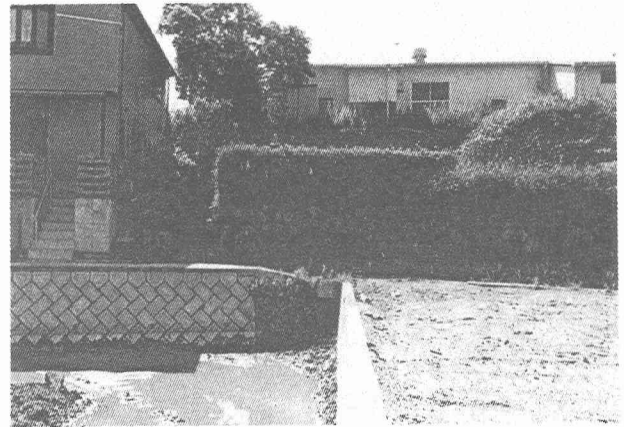
写真-13 北西側から見た井手本家墓所

墓所は幅約50cm、高さ約1mの生け垣(ばべ垣)で囲まれ、地震断層の位置で約80cm右横ずれ変位している。ところが、北端角から6mほど離れた左端の墓石は変動せず、お正月用飾り紙のついたまま立残した(写真-12, 13)。小倉地震断層の通る付近では、開口地割れがたくさんできた。北端角からの

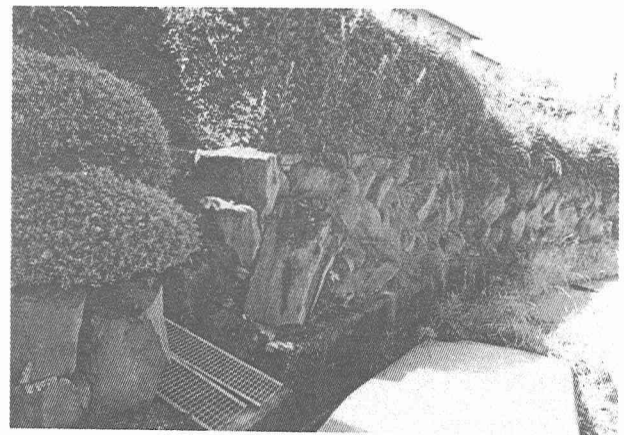
写真-14 北西側石垣のはらみだし

井手本氏は、墓石の飛び跳ね現象は一般には全く知られていないのに、同氏の方からおかしなことがありますねと切り出され、『三個の墓石がばべ垣を越えて北西方の約3m下の小道へ転落した。ばべ垣はがっちりからみ合っており、この垣を破ってどの墓石も突き抜けた形跡は認められなかった。高さ約1mのばべ垣を飛び越えてた、としか考えられない』と実家の墓所の被災状況と墓石の飛び跳ねについて詳しく説明された(写真-14)。

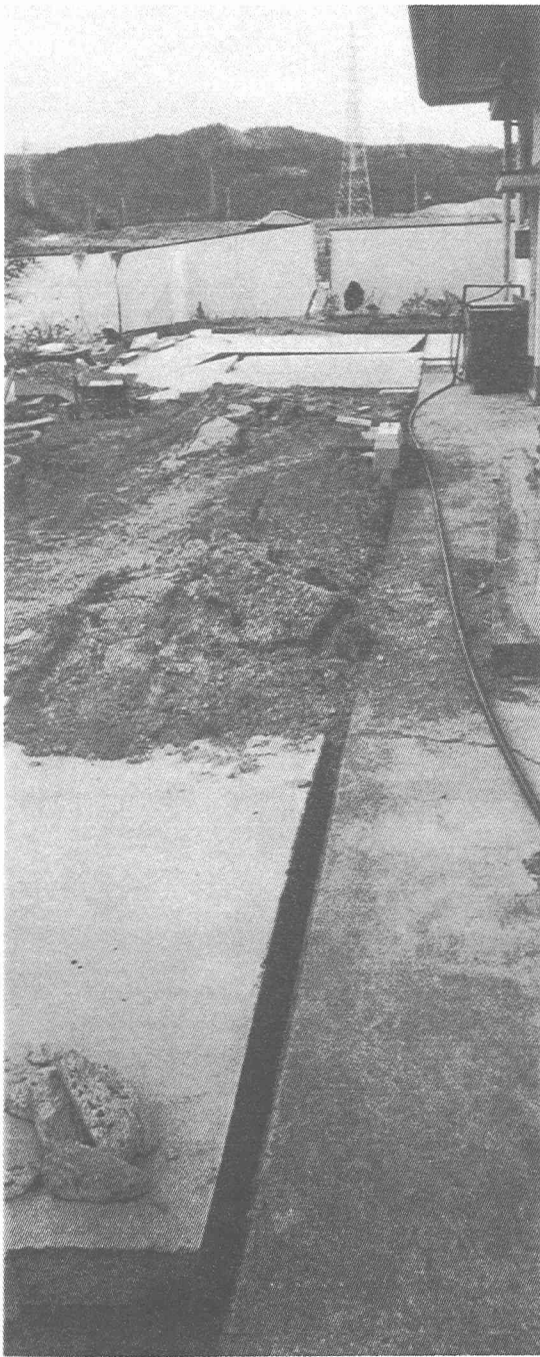
基礎コンクリートに隣接する路床コンクリートスラブは、地震断層上においてブロック状破断したり反ったり、また土庭では不規則な盛り上がりや地割れなど顕著な被害が記録されている(写真-15)。

写真-15 河野 道信氏邸裏庭を通る小倉地震断層
矢印は母屋基礎コンクリートを貫通する断層の位置.

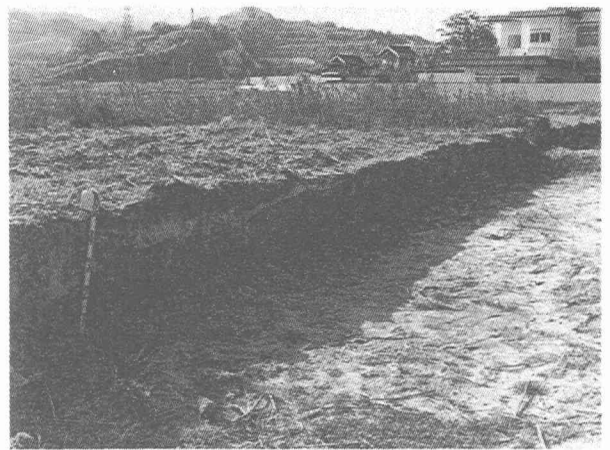
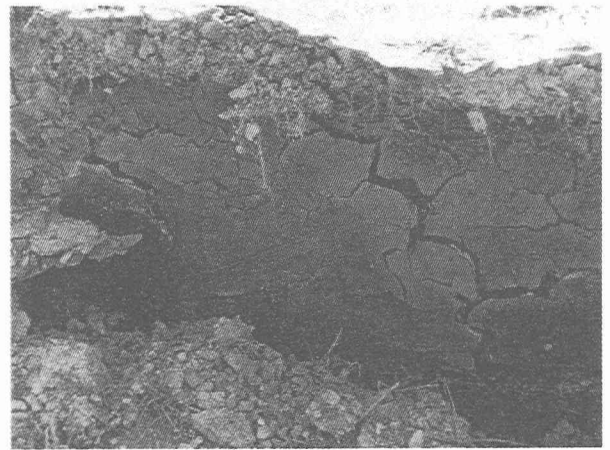
写真-16 直線状小倉地震断層と断層面上に擦痕.

直線状小倉地震断層では、変位は断層の粘土脈に明瞭に刻まれた。変位は、最初 約30° で60cm 斜め上向きに、ついで約15° で 60cm横向きに起こった。
