## 新島における鋼製落石防護壁の落石による破壊性状調査

### COLLAPSE OF STEEL ROCK BARRIERS IN NIJIMA ISLAND

キーワード：落石防護壁，破壊性状，エネルギー吸収能

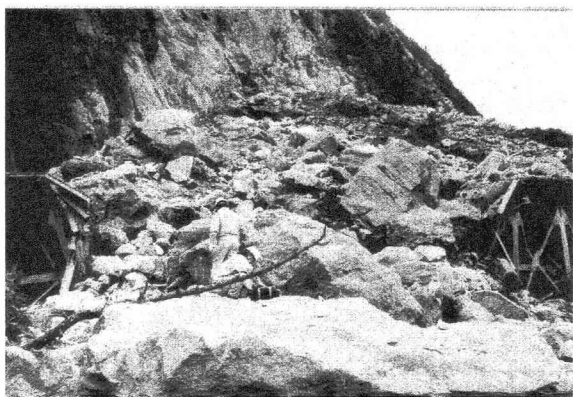
長さ10m、高さ4m、幅5mの大岩塊が、標高差約100mから落下し、防護壁⑪～⑫にかけて、6スパン12mが完全に破壊した(写真—1)。また、直径約3mの岩塊数個が防護壁⑮に衝突し、12スパンの内3スパンが完全破壊した。

写真—1 完全破壊した防護壁⑪～⑫

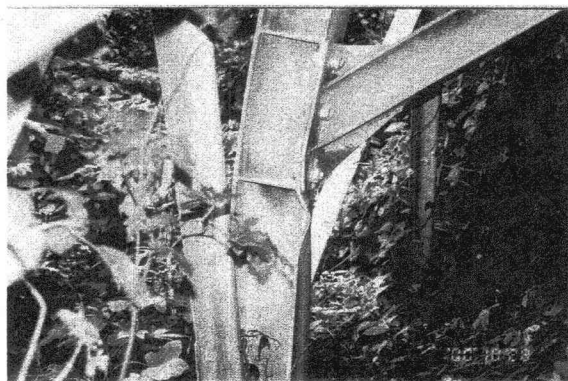
直径1.5m～2mの岩塊が防護壁の主構付近のサンドクッション上に衝突し、その近傍のサポート材が連結材との結合部で局部座屈した(防護壁⑭、⑮)

写真—2 座屈したサポート材

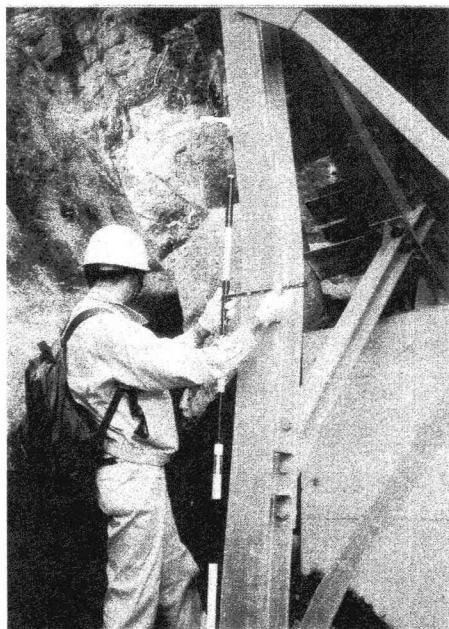
(写真—2)。しかし、落石は停止した。また、サンドクッション上に衝突した岩塊により、端スパンの

写真—3 屈曲したサポート材

写真—5 座屈したブレース材  
外側のサポート材が屈曲した（防護壁①，⑨）（写真—3）。

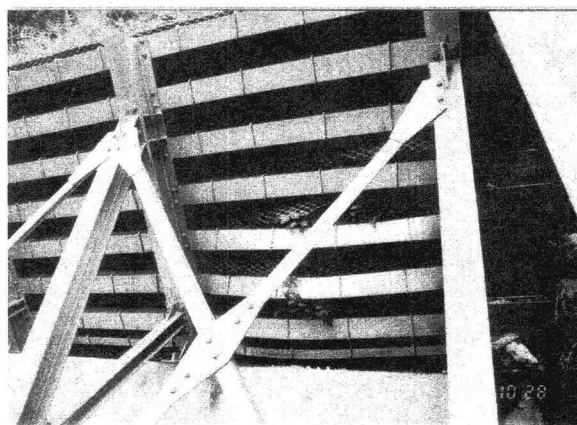
写真—4 屈曲した壁材

（３） 壁材の屈曲および壁材の固定ボルトの破断  
直径 1.5m～2m の岩塊が防護壁のスパン中央付近

写真—6 破壊した基礎コンクリート  
のサンドクッション下方に衝突し、壁材が屈曲した（防護壁⑨，⑩，⑭）（写真—4）。また、スパン中央付近のサンドクッション上方に衝突した場合には、壁材と主構の連結ボルトが切断され、はずれたり垂れ下がったりしたものが見られた（①，⑧，⑭）。

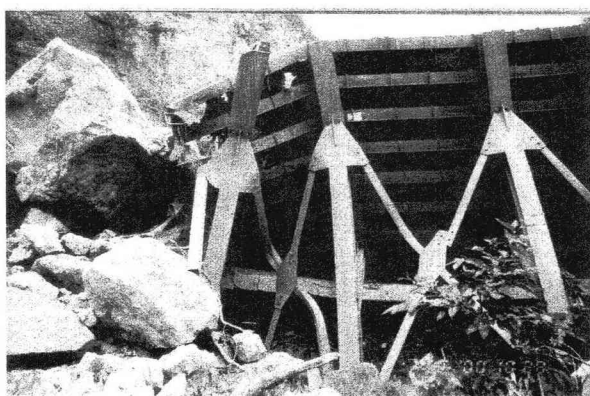
（４） ブレース材の破断  
完全破壊したスパンに隣接するスパンで、主構の

ブレース材の一方が引張破断し、他方が圧縮座屈していた（防護壁⑪～⑫、⑮）（写真—5）。

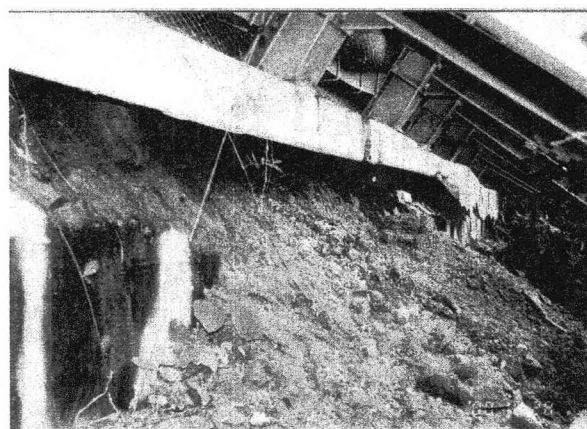
メインポストの下端はベースプレートを通じて基礎はり（H200×200×8×12）にボルト結合されている。天端幅 80cm の基礎コンクリートには、この基礎はりが収まるように連続した箱抜きがされており、防護壁を架設後に箱抜き部分がコンクリートで充填され、基礎コンクリートに固定される構造になっていた。しかし、落石が衝突したほとんどの防護壁では、基礎コンクリートの箱抜きされた海側部分が欠けて飛ばされていた（写真—6）。

これは、防護壁に落石が衝突するとメインポスト下端には海側への水平力が発生し、基礎はりがコンクリートを破壊して海側に移動したものと思われる。基礎はりの最大残留変位は、約 20cm であった（防護壁⑪）。

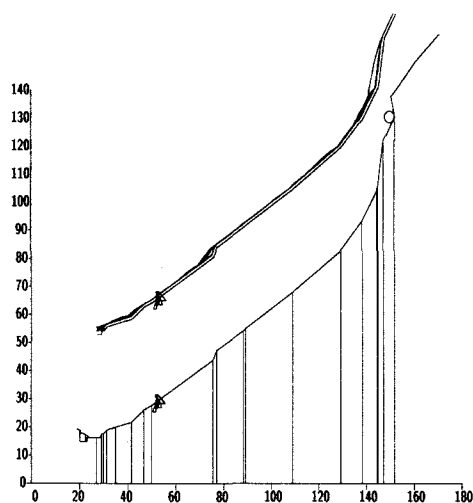
図—3 落下軌跡のシミュレーション

図—3 に落下経路の断面図と直径  $\phi 2.0\text{m}$ （重量 106.8kN）の 20 回分の落石軌跡を示す。防護壁への衝突位置の平均値は、地盤面から 1.062m であり、平均値+2×標準偏差は 1.134m であった。また、衝突時の落石エネルギーは、507.3kJ であり、平均値+2×標準偏差は 1042.8kJ であった。岩盤が崩落後の断面における落下軌跡のシミュレーションでも、ほぼ同一の結果が得られた。

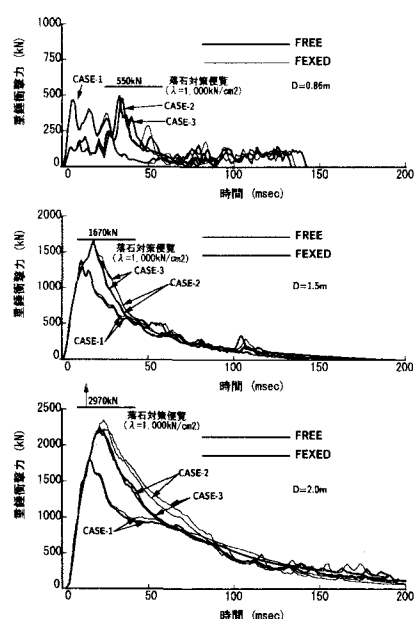
図—7は, 重錘衝撃力の経時変化を示している. 図中に, 落石対策便覧の値 ( $\lambda=1,000\text{kN/cm}^2$ ) も示されている. 落石径が  $D=0.86\text{m}$  および  $D=1.5\text{m}$  の場合には, 重錘衝撃力の最大値は落石対策便覧の値に近いが,  $D=2.0\text{m}$  では, かなり小さくなっている.

図—7 重錘衝撃力の経時変化

図—7において、 $D=2.0\text{m}$  の場合の重錘衝撃力には、メインポスト下端の支持条件による差異は認められないが、重錘衝撃力が減衰した後の防護壁の変形状態が、構造物が破壊しているか、安定を保つかの判定に重要であることがわかる。

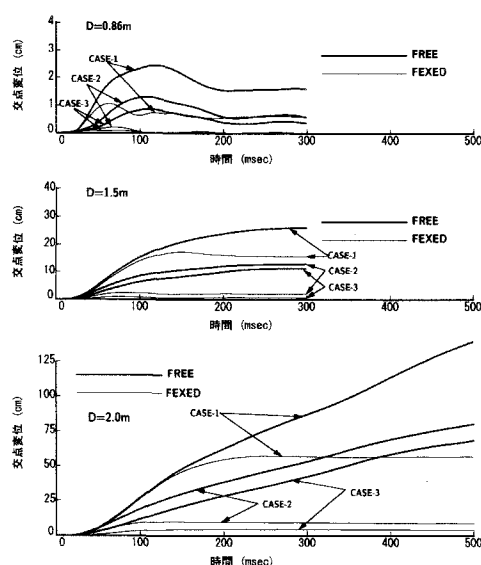
図—8 メインポストとサポートの交点変位の経時変化

図—8は、メインポストとサポートの交点変位の経時変化を示している。メインポストの下端に支持条件により交点変位に大きい差異が認められる。落石径が設計落石の径と等しい  $D=0.86\text{m}$  の場合でも、メインポスト下端が水平方向に拘束されないときは、残留変形が発生する。落石径が  $D=2.0\text{m}$  でメインポスト下端が水平方向に拘束されない場合には、変形

は時間とともに進行するが、下端が固定されている場合には、変形は収束している。

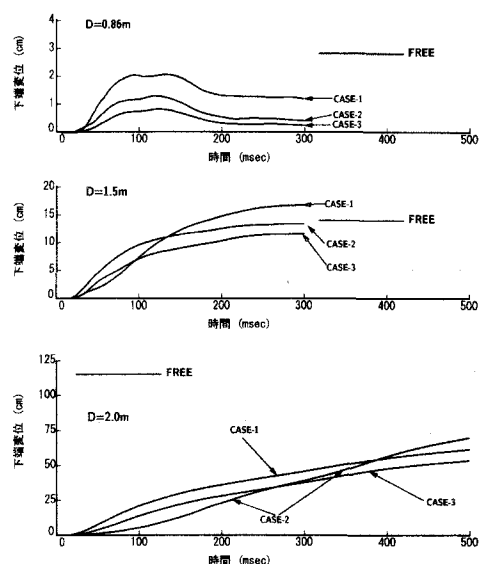
図—9 メインポスト下端の水平変位の経時変化

図—9は、メインポストの下端の水平変位が許容される場合の、下端の水平変位の経時変化を示している。これらの水平変位は、落石径が  $D=0.86\text{m}$  および  $D=1.5\text{m}$  の場合には、時間の経過とともに収束しているが、 $D=2.0\text{m}$  の場合には、収束することなく増加する。
