# 白山白川郷ホワイトロードにおけるロックシェットの災害について

About the disaster of rock shed on Hakusan Shirakawago White Road

梶谷 浩\*, 栗橋祐介\*\*

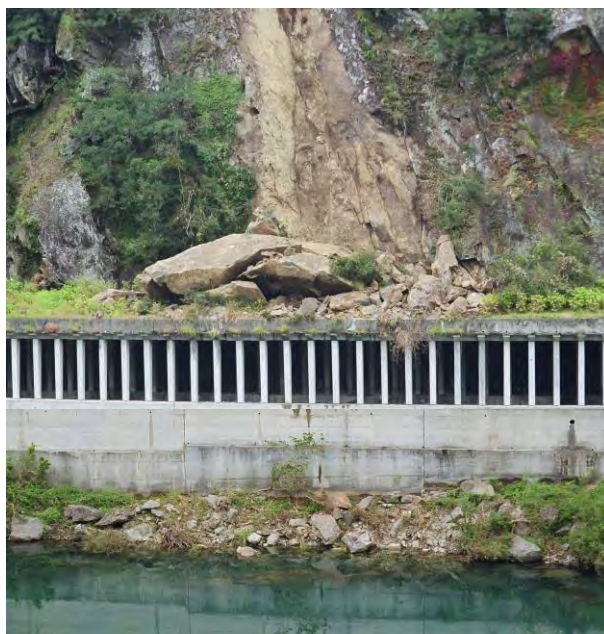
崩壊斜面とロックシェット全景

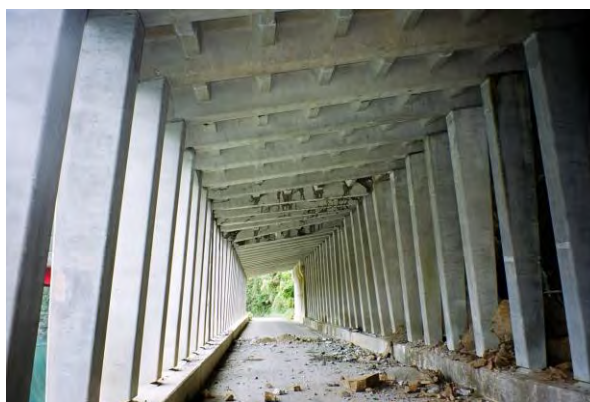
内部の状況

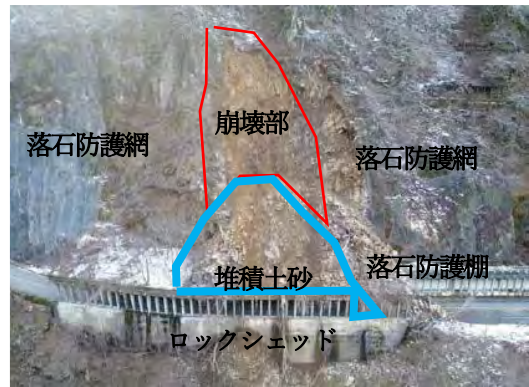
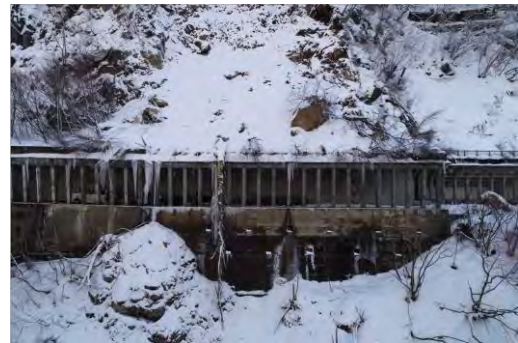
図-3 崩壊斜面の状況

図-3は、崩落地点の状況をドローンで撮影したものである。斜面崩壊部はロックシェッドの真上であり、ロックシェッド屋根部にかなり堆積したが、幸いなことロックシェッドに大規模な破壊は生じなかった。崩壊部の左右には落石防護網、右側（金沢方向）には落石防護柵が設置されている。

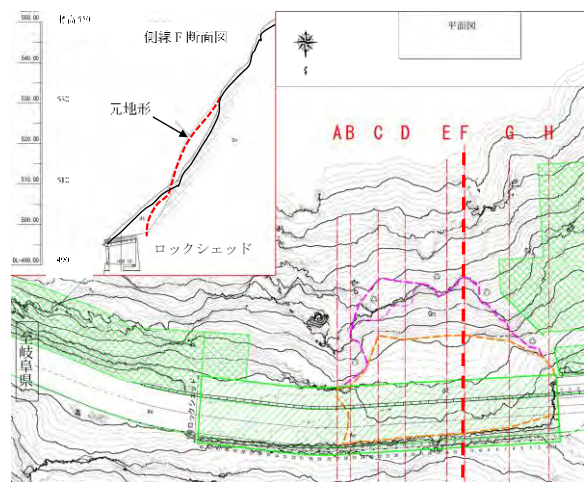
図-4 被災地平面図と測線Fの断面図

図-4は被災地の平面図とその中の測線Fの断面図を示したものである。断面図では元地形と現地形を示している。崩壊規模は、幅40m×高さ40m（斜面傾斜60～70°）であり、崩壊土砂量は約1800m<sup>3</sup>であった。図-5は斜面直下のロックシェッドの金沢側の状況を示したものである。崩落した大きな岩塊（高さ2m×幅2m×長

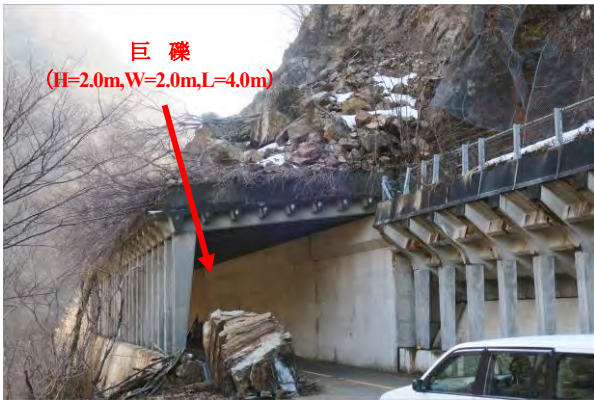
図-5 被災したロックシェッドと巨礫

さ4m) がロックシェッドを超えてロックシェッド入り口の道路まで達している。沢側にもかなりの量の土砂と立木が崩落していた。

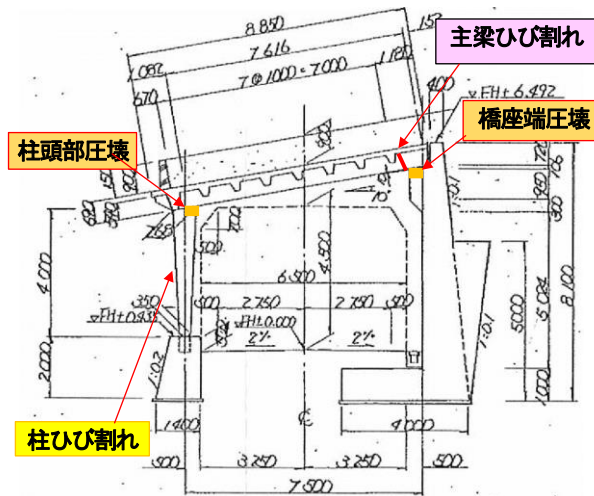
図-6 ロックシェッドの断面図

図-6に損傷が生じたロックシェッドの断面図を示す。ロックシェッドは1983年(昭和58年)に竣工された延長幅員6.5mのPC製逆L形式ロックシェッドである。当時の設計書が残っていないが、昭和58年に初版が発行されていた落石対策便を参考に設計されたと思われる。対象落石は質量1000kg、落下高15mと推測される。図中にロックシェッドの損傷を示す。柱の曲げひび

われ、柱・はり接合部での柱頭部圧壊、主桁ひびわれ、橋座端圧壊などが認められた。

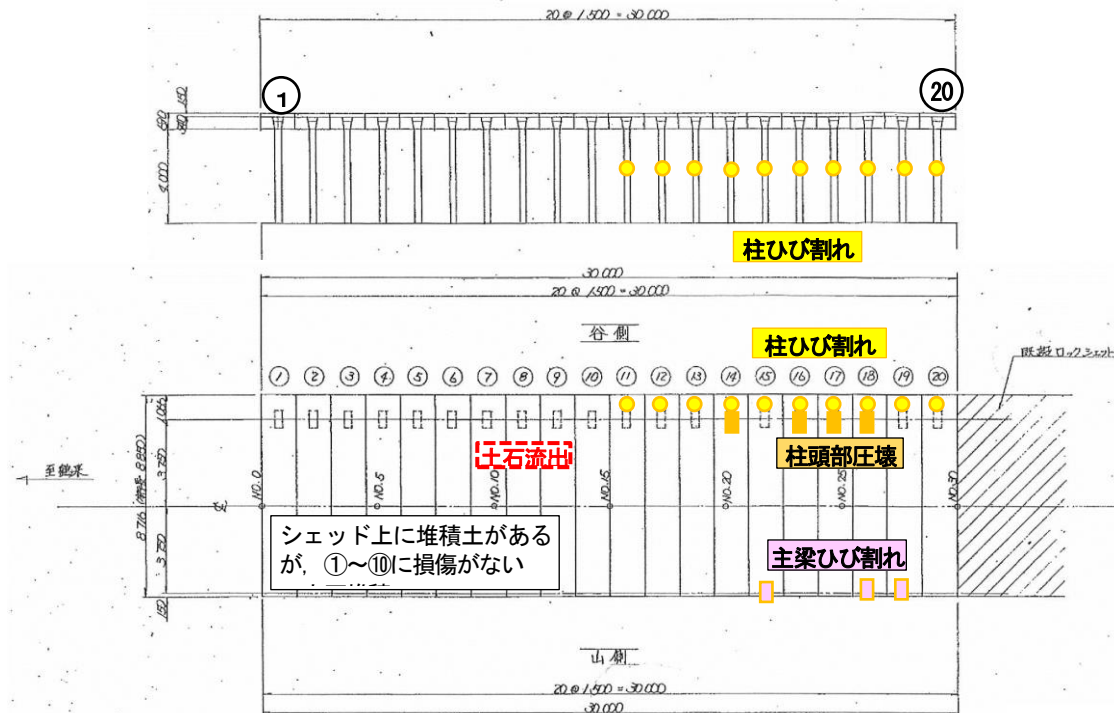
図-7 ロックシェッドの損傷位置

図-7にロックシェッドの損傷位置を示す。ロックシェッドの入り口15mの範囲(①~⑩)では、堆積土があるが損傷は認められず、15m~30m(⑪~⑳)の各所で各種損傷が認められた。図-8に代表的な損傷例を示す。

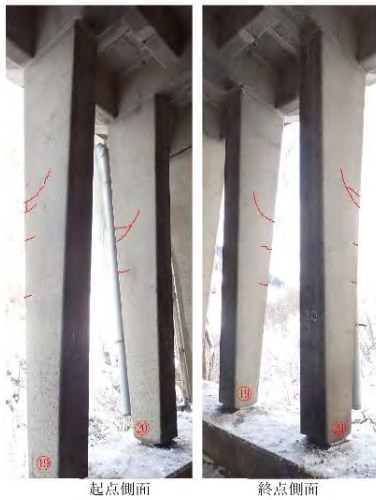
柱の曲げひびわれ

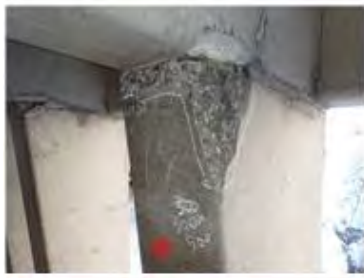
柱頭部圧壊

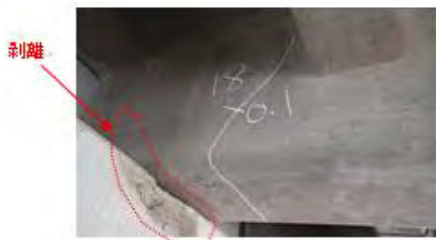
主桁ひびわれ，橋座端圧壊
