山地河川における多自然護岸と自然河岸の比較

山地河川における河道改修や計画策定時等に有用な情報を提供することを目的に、護岸が設置された箇所のうち、護岸設置後の植生の回復状況を考慮して施工後5年程度以上経過した箇所とその近傍の自然河岸について、河岸の景観や植生、周辺の物理環境等の調査を実施した。

COMPARISON OF NATURE-ORIENTED RIVER REVETMENT AND NATURAL RIVER BANKS IN THE MOUNTAIN STREAMS

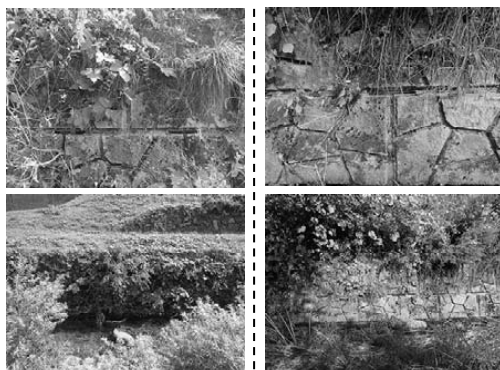
図-2 周辺の植生による護岸の見え具合の違い
(どちらも工法Dが採用された箇所)

図-2は地点No. 12およびNo. 13の、護岸部の近景および遠景である。両地点とも、同じコンクリートブロック製品を空積した箇所であり、地点No. 12は周辺の植生の繁茂によって護岸が被覆され、周辺景観と調和しているといえるが、地点No. 13は護岸部が露出しているため目立っていることがわかる。このように護岸単体では比較

的目立つ場合であっても、周辺の環境、例えば植生の繁茂や上部の樹林による遮蔽、下部の土砂堆積（あるいは覆土）により、周辺景観と調和できることが示唆された。

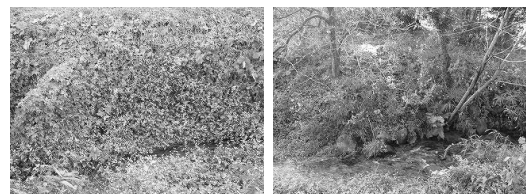
図-4 調査区と対照区の植物構成種の違い

この結果から、法面への植物の侵入や種子の供給は主に上部から行われており、護岸設置後も変わらず上部からの供給が行われていると推測された。そのため護岸を設置する際に、調査区護岸上部の植生の伐採等を実施すると、護岸部の植物構成種が変化し、類似度が下がると考えられた。この事例として、調査区と対照区を比較した写真を図-4に示す。この調査区護岸部ではコンクリートブロック護岸が設置されているが、上部からの植生で被覆され、周辺景観と調和しているといえる。しかし、明らかに調査区と対照区の植物の構成種が異なっており、調査区護岸上部には樹林が無いことから、伐採等による護岸上部の植生変化に伴い、護岸部の植生も設置前から変化したと思われる。

このことから護岸施工時において護岸上部の植生を保全することで、植生の早期回復とともに、護岸部の植生が当初の河岸の構成に近いものになる可能性が示された。

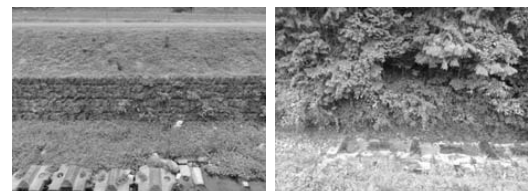
図-5 背後地による護岸部植生の違い

背後地が水田、道路

背後が樹林帯

また本調査では、調査区の法肩直近部やその背後地の状況もあわせて調査を実施している。図-5は、同じ工法による護岸が設置された箇所を比較したもののだが、背後地が水田や道路で植生が少ないところ（左）に比べ、樹林帯が残っている箇所（右）の方が、護岸部に多くの植生が繁茂している様子がわかる。この結果からも、調査区護岸上部の植生が、調査区護岸部の早期植生繁茂と、調査区護岸部の周辺景観との調和に有効であることを示唆している。

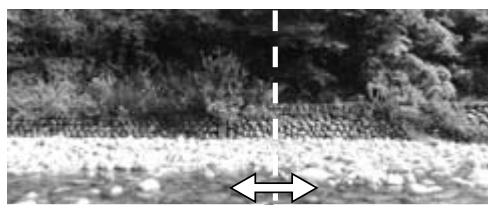
図-6 自然石護岸の植生繁茂状況

自然石による護岸では、その護岸（自然石）自体への植生の繁茂は困難だが、空隙に土砂が堆積することで、護岸部への植生の繁茂が期待できる。図-6の写真は、自然石護岸が設置された箇所であるが、裏込に普通コンクリートとポーラスコンクリートを用いた護岸が隣接して設置されており、その境目を対岸から撮影したものである。

それぞれの護岸部において、調査時は土壌厚と水分量に大きな差はなかったものの、裏込にポーラスコンクリートを用いた護岸の方が、護岸部とその上部に多くの植生の繁茂が見られた。これはポーラスコンクリートを用いることにより、護岸空隙部と護岸の天端にある程度継続して水分が保持されたことが、植生の繁茂に繋がったと推測された。

裏込がポーラスコンクリート 裏込が普通コンクリート

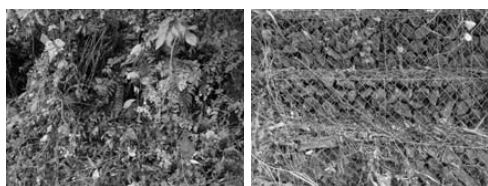
図-7 かご多段積み護岸の植生繁茂状況

土壌厚 1cm, 水分量 83.4%
日射量 0.25kwh/m²/day 土壌厚 0cm, 水分量 19.6%
日射量 0.45kwh/m²/day

かご多段積みによる護岸の場合、その隙間にどれだけ土壌が堆積しているかによって植生の繁茂に差がみられた（図-7）。このようにかご多段積みの場合は、石の空隙が深く大きいので、土砂を充填することで植生の侵入と繁茂が期待できる。

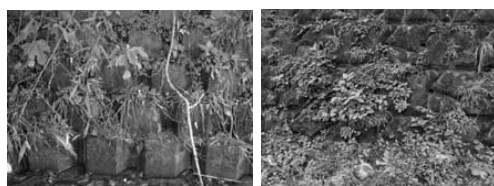
図-8 コンクリートブロック護岸の植生繁茂状況

コンクリートブロックによる護岸は、ブロック本体への植物の活着は期待できないものの、土壌を保持するポケットや目地部分に土壌が堆積し、水分が保持された箇所では植生の侵入と繁茂がみられた。なお空積と練積に大きな違いは見られなかった（図-8）。

土壌厚 27cm, 水分量 74.8%
日射量 0.31kwh/m²/day 土壌厚 7cm, 水分量 71.9%
日射量 1.56kwh/m²/day

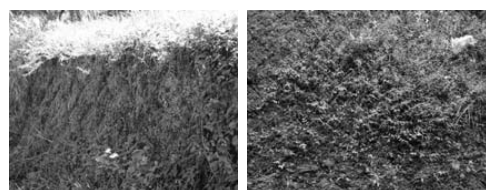
図-9 ポーラスコンクリートブロック護岸の植生繁茂状況

ポーラスコンクリートブロックの場合は土壌の保持具合とは別に、ブロック本体への蘚苔類の活着が見られた（図-9）。これはポーラスコンクリートの保水機能によるものと考えられ、今回の調査ではすべての箇所ではないものの、その効果を見ることができた。

土壌厚 1cm, 水分量 69.6%
日射量 1.20kwh/m²/day 土壌厚 1cm, 水分量 59.5%
日射量 0.47kwh/m²/day

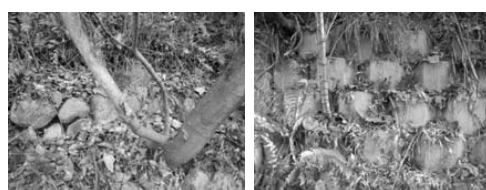
図-10 竹や木本類の護岸部への侵入

その一方で、今回現地調査した箇所のうち、かご多段積み1箇所とコンクリート練積み1箇所、竹や木本類の侵入が認められた（図-10）。今回調査した護岸に破損は認められなかったが、これらは草本類とは違い、将来的に大径木化により護岸の破損に繋がるおそれもあるため、維持管理の上で考慮する必要があると思われる。

木本類の侵入
(かご多段積み) 竹の侵入
(コンクリートブロック練積)
