# 岐阜県魚道カルテの評価軸の分析と既設魚道の改善策 -岐阜県吉田川を対象として-

和田 清<sup>1</sup>・藤井 克哉<sup>2</sup>・林 日向<sup>3</sup>

本研究は、岐阜県が管理する河川および砂防施設673箇所の魚道カルテ調査データを用いて、魚道機能低下の要因分析および魚道カルテの再評価を行うとともに、長良川流域の吉田川を対象にして既設魚道の改善策を検討した。主成分分析により、横断施設の魚の移動経路、魚道出入口の滞筋、土砂・流木等の堆積、河床の洗掘状況などが支配的である。また、総合評価AとCの差異は、横断施設の魚の移動経路、プール間落差、越流水の状況の3項目が大きく影響する指標である。吉田川のC評価魚道はすべて砂防堰堤に設置された魚道であり、魚道の破損、土砂・流木等の堆積などの複合要因による機能低下が多い。さらに、魚道出口の流木による閉塞除去、魚道入口の土砂撤去などによる簡易補修によって魚道機能が回復し、維持管理体制の重要性が指摘された。

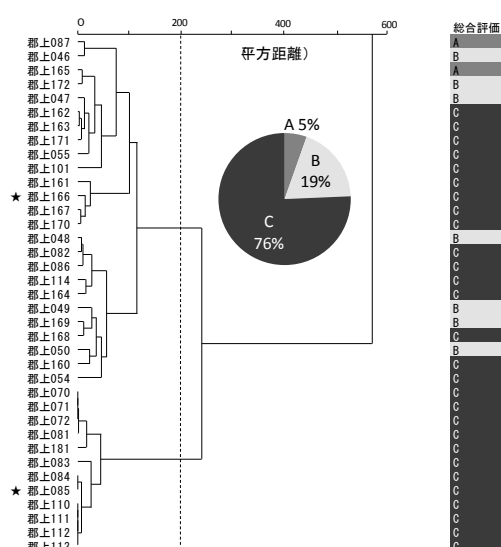
図-7 クラスター分析（2012年郡上）

図-7は、2012年の郡上(114)においてクラスター分析の結果を示したものである。クラスター分析はウォード法を用いており、平方距離が横軸である。閾値を400に設定すると二つの大きなグループに大別される。1つ目のグループは評価AとBが95%を占めるグループとなった。なお、紙面の関係で、このグループ（A：22%、B：73%、C：5%）の図は省略している。表示した下のグループは、C評価魚道が76%と過半数を占めており、こちらは機能低下が著しいグループである。機能低下グループの閾値を平方距離200に設定すると、さらに2つのグループに分類できる。

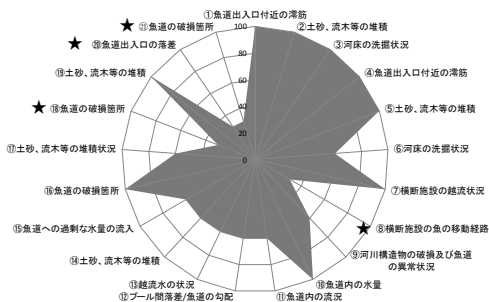
#### グループ1 郡上166)

図-8は、その各グループの代表地点における魚道指標のレーダーチャートを示したものである。グループ1（郡上166）では項目⑧⑬⑭⑯が大きく評価が下がっている（図中★印）。項目⑧と⑯は破損に関する項目であり、このグループ1では破損に関する項目の評価が低い場所が多く存在しているため、グループ1は構造物の破損による機能低下魚道（C評価）と判断される。また、項目⑯は落差の有無であり他の場所においても破損以外にもC評価になるような要因が見受けられた。構造物の破損や、落差の拡大による魚類の遡上が困難な状況が顕在化すると、総合的に、項目⑧横断施設の移動経路の評価が低下すると考えられる。

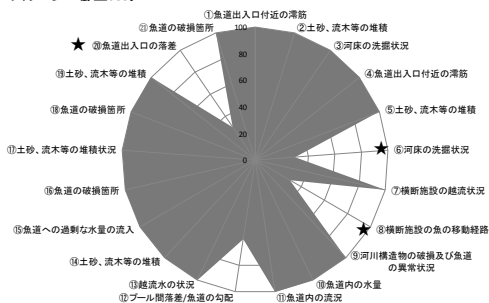
#### グループ2 郡上085)

グループ2（郡上085）では、項目⑥⑧⑯の項目が大きく低下している。グループ2では⑥河床の洗掘状況が下がっている項目が多く、洗掘による⑯落差の発生などが大きな原因だと考えられる。クラスターによって大別された機能低下グループでは、全ての魚道において項目⑧横断施設の移動経路の評価が著しく低下していた。これらのことから、この項目⑧は他の項目と重みづけが異なるものであると判断できる。また、ほとんどの場所において、「河床の洗掘状況」「滞筋の有無」「破損の有無」「落差の有無」などといった項目が、必ず1つは著しく低下しており、魚道機能として1つ欠けるだけでも魚の遡上に障害をきたすこれらの要因は、魚道カルテにおい

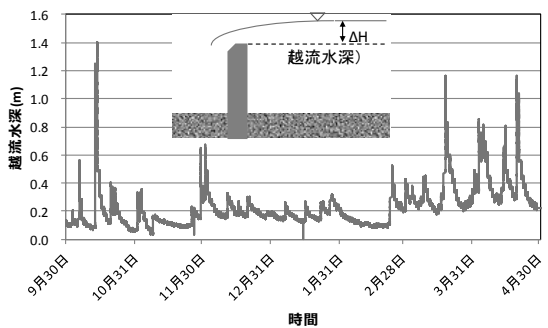
図-9 越流水深の時系列変化（吉田川・小野魚道）

状態については評価はしやすいものの、魚道内流況については一時的な流況だけでは判断しにくい。この点が総合評価における重みが小さくなり、相関性が低いものになる要因と考えられる。そこで、継続的な流況データと魚類の生活史を関連づけながら、魚道内流況（階段式の場合は越流水深など）における魚道の機能評価をするために、吉田川の小野魚道（B評価）および二間手魚道（C評価）にメモリ式小型水位計を設置した。図-9は、6ヶ月間の小野魚道における越流水深の時系列変化を示したものである。同図から、冬季は出水期を除けば越流水深がおおよそ10cm程度であり、隔壁天端の越流流速は0.8m/s程度に対応している。魚類の体長をBLとした場合、突進速度は10～15BL/s程度とされており、体長8cm程度の魚類ならば遡上可能と算定される。一方、春季の遡上期に近づくにつれて小洪水などの影響もあって河川流量は増加し、越流水深が20cmを下回る状態がほとんど無い。一般に階段式魚道では流量調整機能がないので、河川流量に比例して越流水深が変化することになる。小野魚道はB評価であり、魚道内流況の項目では、⑪魚道内の流況以外はすべてA評価となっている。これらのことは、魚道内の水位データと魚類の生活史を関連づけながら、魚道の機能を評価する必要性を示唆しており、魚類の遡上期にどの程度適切な流量が保たれているかどうかの評価や適切な流況管理が重要であると考えられる。
