# 河川および農業水路網における 水みちの連続性に関する研究

和田 清<sup>1</sup>・森 誠一<sup>2</sup>・米倉竜次<sup>3</sup>・橋口 喬太<sup>4</sup>

**Key Words :** fishway design, habitat, continuity of fish migration, diversity, monitoring, GIS

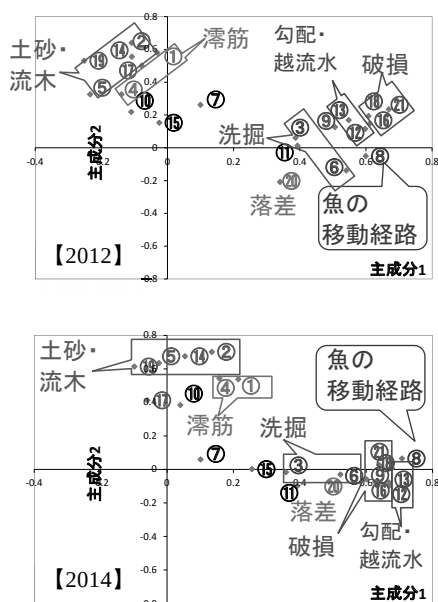
図-3 主成分分析（2012 および 2014 年）

図-3は、例として2012と2014年の魚道カルテを用いた主成分分析の結果を表したものである。同図は横軸に第1主成分、縦軸に第2主成分が示されている。同図から、2012年では、主成分1の大きい順に、破損＞魚の移動経路＞勾配・越流水＞洗掘＞落差となっている。主成分2は、土砂・流木＞濬筋の順である。一方、2014年では、主成分1が魚の移動経路＞勾配・越流水＞破損＞洗掘＞落差の順となっていること、2012年度では主成分1が負の値であった土砂・流木および濬筋の項目が、2014年度は正の値に転じていることなどがわかる。これらのことから、値の大小はあるものの、主成分1と主成分2の座標の相対的な位置関係はほぼ同様の結果が得られており、主成分1は魚道構造物本体に直接関連する要因、主成分2は土砂移動などの魚道周辺の環境に影響を与える要因を示しているものと推定できる。なお、評価項目⑦横断施設の越流状況や⑮魚道への過剰な水量の流入の有無といった水理特性は、平水時の基本調査を反映して主成分1および主成分2の値が小さくなっている。

損に比べて土砂・流木の堆積などといった直接的には魚道機能に致命的なダメージを与えるわけではないが、破損や落差の発生などを引き起こすものとして広く分布していると考えられる。レーダーチャートに示した全魚道の平均値において、A 評価と C 評価に大きく差が生じた項目⑩ブルー間落差/魚道の勾配や、⑬越流水の状況などは 2014 年度において顕在化している。また、流況データ(⑪～⑭)については一部欠陥などがあり、断片的なものであるため寄与度は低い。しかしながら、これらの魚道周辺の水流通は、魚類遡上の性能を検討する場合の重要な情報であり、別途、水位計測などによる継続的なモニタリングを行うことができれば、機能評価の判定に寄与することになる。さらに、主成分分析においても、これらの指標の内、項目⑧横断施設の魚の移動経路は、魚道全体を見渡した際の総評に関連しており、魚道カルテにおける総合的な指標となっている。

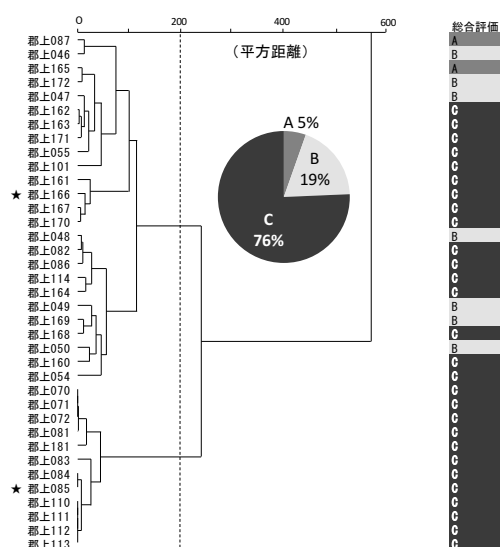
図-4 クラスター分析（2012 年：郡上市吉田川）

図-4 は、2012 年の郡上(114 箇所)においてクラスター分析の結果を示したものである。クラスター分析はウォード法を用いており、平方距離(非正規化)が横軸である。閾値を 400 に設定すると二つの大きなグループに大別される。1 つ目のグループは評価 A と B が 95% を占めるグループとなった。なお、紙面の関係で、このグループ(A:22%, B:73%, C:5%)の図は省略している。表示した下のグループは、C 評価魚道が 76% と過半数を占めており、こちらは機能低下が著しいグループである。機能低下グループの閾値を平方距離 200 に設定すると、さらに 2 つのグループに分類できる。

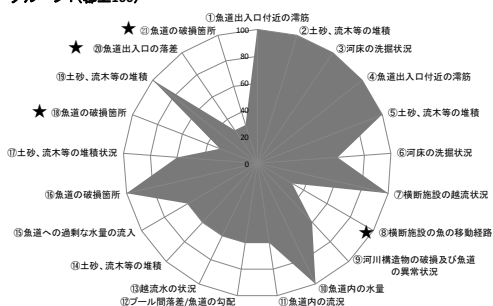
#### グループ1(郡上166)

図-5 は、その各グループの代表地点における魚道指標のレーダーチャートを示したものである。グループ 1(郡上 166)では項目⑧⑩⑪⑫⑬⑭⑮⑯⑰⑱⑲⑳㉑㉒㉓㉔㉕㉖㉗㉘㉙㉚㉛㉜㉝㉞㉟㊱㊲㊳㊴㊵㊶㊷㊸㊹㊺㊻㊼㊽㊾㊿が下になっている(図中★印)。項目⑧と②は破損に関する項目であり、このグループ 1 では破損に関する項目の評価が低い場所が多く存在しているため、グループ 1 は構造物の破損による機能低下魚道(C 評価)

と判断される。また、項目⑫は落差の有無であり他の場所においても破損以外にも C 評価になるような要因が見受けられた。構造物の破損や、落差の拡大による魚類の遡上が困難な状況が顕在化すると、総合的に、項目⑧横断施設の移動経路の評価が低下すると考えられる。

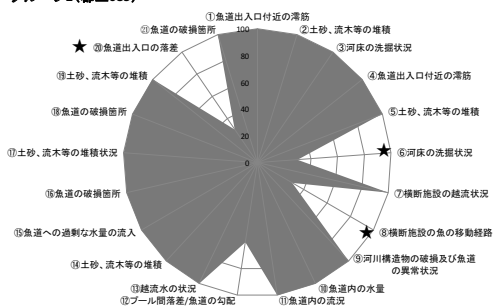
#### グループ2(郡上085)

グループ 2(郡上 085)では、項目⑥⑧⑫の項目が大きく低下している。グループ 2 では⑥河床の洗掘状況が下がっている項目が多く、洗掘による⑫落差の発生などが大きな原因だと考えられる。クラスターによって大別された機能低下グループでは、全ての魚道において項目⑧横断施設の移動経路の評価が著しく低下していた。これらのことから、この項目⑧は他の項目と重みづけが異なるものであると判断できる。また、ほとんどの場所において、「河床の洗掘状況」「滞筋の有無」「破損の有無」「落差の有無」などといった項目が、必ず 1 つは著しく低下しており、魚道機能として 1 つ欠けるだけでも魚の遡上に阻害をきたすこれらの要因は、魚道カルテにおいて機能評価を大きく左右する指標となっている<sup>89)</sup>。

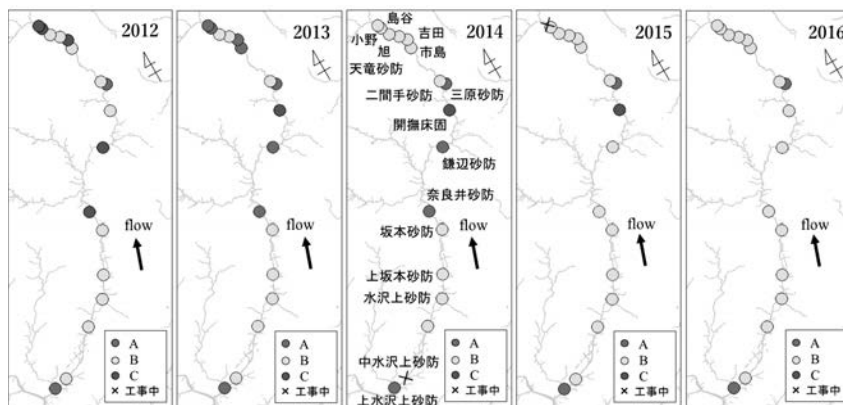
図-8 縦断方向の連続性に着目した魚道評価(吉田川)

図-8は、これらの魚道点検評価を吉田川を対象にして縦断方向の連続性に着目したGISマップである。従来から、吉田川は「魚がのぼりやすい川づくり推進モデル事業」として魚道が整備されている。同図から、当初は評価Cの魚道が下流部に多く、魚類遡上のボトルネックとなっていたが、徐々に魚道の改修や補強等が行われて、経年的に評価Cは解消されている。また、土砂移動の大きい砂防ダムを抱えているために、上述したような土砂・流木による魚道出口の閉塞や下流側の魚道入口の土砂堆積など、洪水履歴と魚類の生活史に基づいた定期的な維持管理、モニタリング手法が必要となる。このような縦断的な連続性に着目したGISマップによる可視化により、戦略的な魚道の持続的な機能確保等を検討することができる。

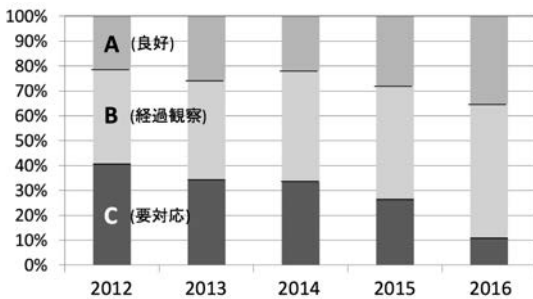
図-9 岐阜県管理の全魚道における総合評価の推移

図-9は、岐阜県管理の全魚道について、5年間の総合評価の推移を示したものである。同図から、機能不全に陥っているC評価の魚道は減少し、A,B評価の魚道の割合が増加していることがわかる。なお、2012年は機能していたが5年間で機能不全に陥った魚道が14箇所、対策後再び機能が失われた魚道6箇所など、効率的な維持管理の必要性を示唆している。

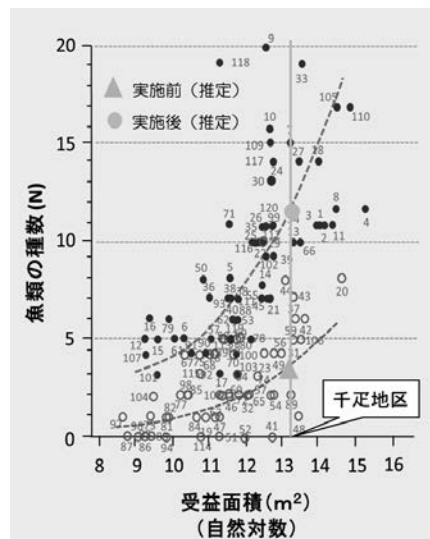
図-10 水田の総面積(受益面積)と魚類の種類数

図-10は、農業用水に流れ込む水田の総面積(受益面積)と魚類の種類数について示したものである。同図から、受益面積の小さい農業用水路では、0～5種類確認できないのに対して、受益面積の大きい水路では、20種類以上が確認されている。さらに、河川と農業用水路の合流部に落差がある場合と無い場合では、受益面積の増加に対する種類数の増え方が異なることが明らかである。落差工による河川と農業用水路の生態系ネットワークの分断が魚類群集の種多様性の減少に及ぼす影響は、規模が大きい農業用水ほど顕在化することを示している<sup>12)</sup>。

同図に関市千疋地区のモニタリング結果を併記すると、施工前(2014～2015年7月)の平均4種類から施工後(2016～2017年7月)11種類に増加していることがわかる。また、個体数は、施工前(2014～2015)の平均44から施工後(2016～2017)平均164に増加し、その内訳は幹線水路で大幅な種類数、個体数が増加があり、幹線水路を中心に生物種の回復が顕著である。

関市千疋地区には、長良川の支川武儀川と合流する農業用水路に樋門が設置されており、樋函の下流には約1.1m、基幹水路と末端水路の合流点には約1.0m、基幹水路の最下流端には0.6mの落差が生じている。この河川と農業水路の合流点の落差を解消するために、擬石付き根固めブロックを用いたストリームタイプ魚道(勾配:約1/10)が設置された。ブロックの下に吸出し防止材を敷設することにより水流の潜りを防ぎ、横断方向に勾配を付加することにより流れを中央に寄せて渇水期でも魚道内の水深を
