土質構造物の常時微動測定について

東北大学工学部	正員	河上房義
東北大学工学部	正員	○ 浅田秋江
東北大学大学院	学生員	柳沢栄司

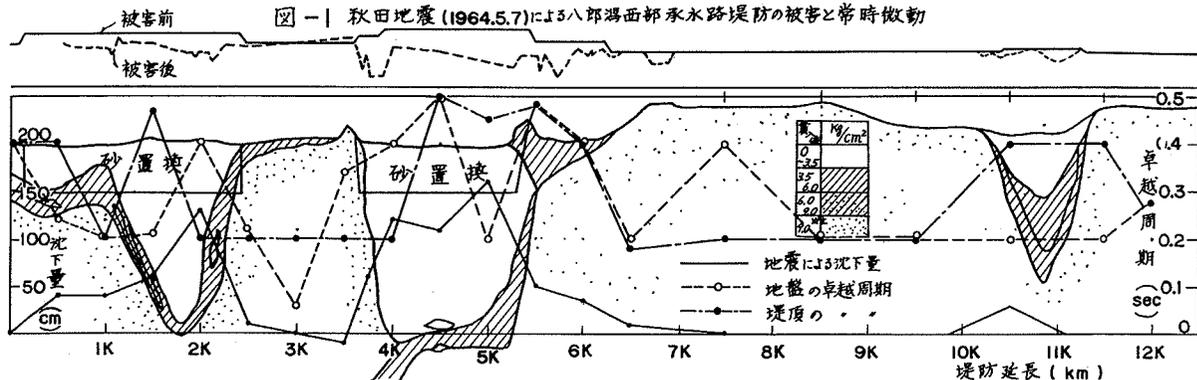
図-1 秋田地震(1964.5.7)による八郎潟西部承水路堤防の被害と常時微動

以上の結果から、図-1および図-2では地盤の卓越周期の大きなところでは地震被害が大きいの。また堤体の卓越周期は堤体材料特に砂の含有百分率に影響される(図-3)。アースダムのように側方地盤の拘束がある土質構造物の卓越周期は拘束をうけて堤体中央で大きく兩岸に近づくとき小さくなる。常時微動による共振周期は岡本敏雄の地震観測結果得られた強震計の記録による共振周期とは一致している(図-5)。
