# 『特別講演』 新潟地震について

建設省土木研究所千葉支所 正会員 福岡正巳

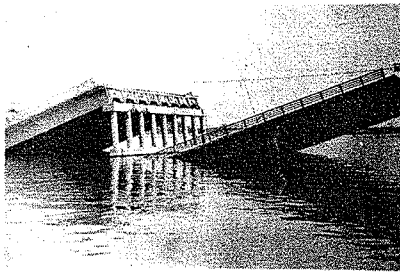
P-1 昭和大橋 (P<sub>3</sub> ~ P<sub>5</sub>間)

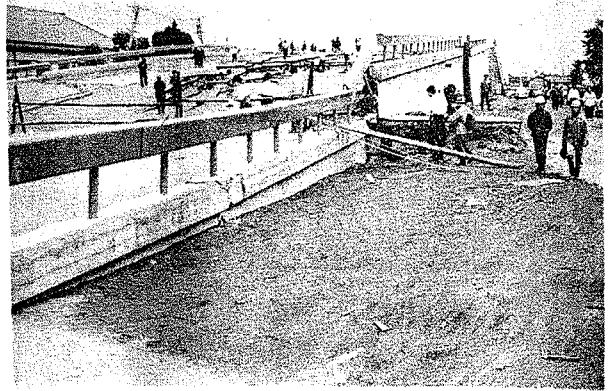
P-2 昭和大橋左岸取付道路  
(擁壁の基礎の相違による変位のちひひ、舗装の破壊)

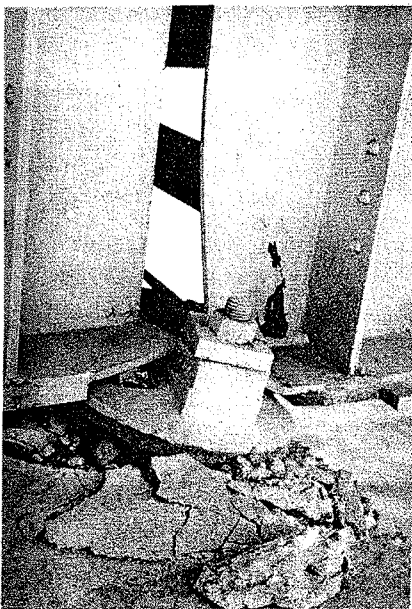
P-5 八千代橋省とフランジ  
の破壊

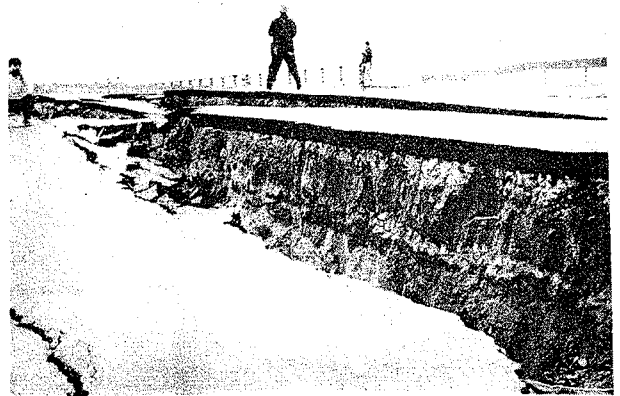
P-3 昭和大橋取付  
(盛土の破壊)

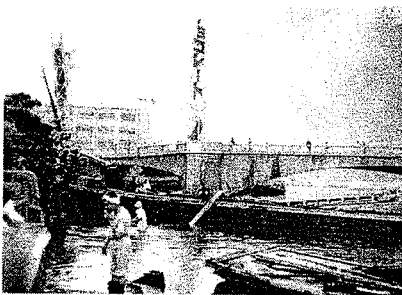
P-6 八千代橋左岸 (側径間の  
沈下)

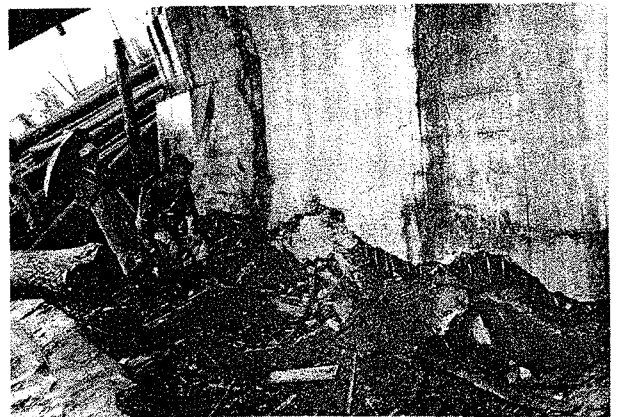
P-4 八千代橋橋脚の破壊  
(局地的地すべりによる大破壊)

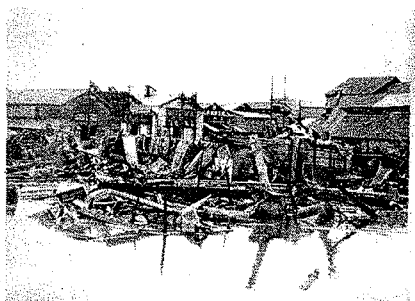
P-10 信濃川左岸  
(火災と水害)

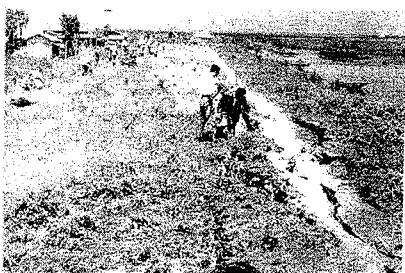
P-11 阿賀野川左岸  
(堤防のキレツト沈下)

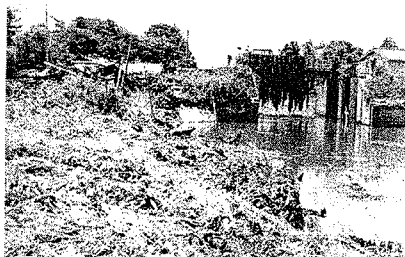
P-12 阿賀野川左岸通船川水門  
(堤防の沈下)

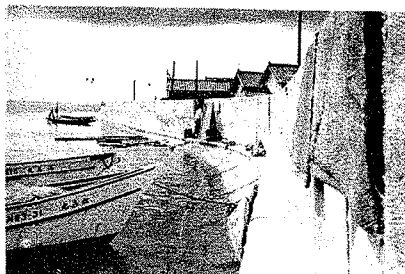
P-13 阿賀野川右岸  
(パラペットの破壊)

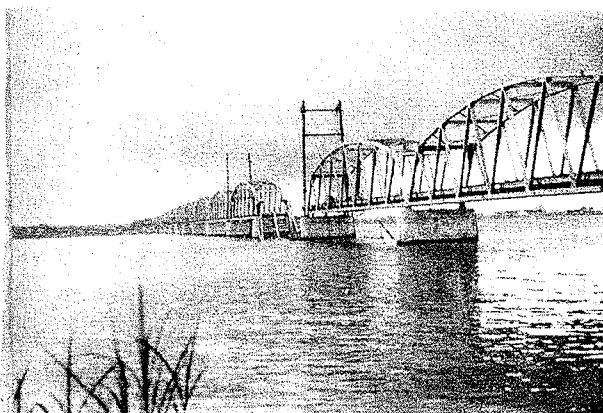
P-7 松浜橋 (阿賀野川河口部)  
(架設中のトラス落橋)

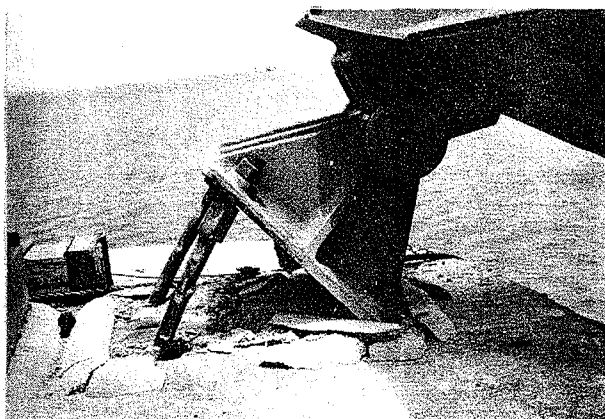
P-8 松浜橋 (アンカーボルトの  
抜け出し)

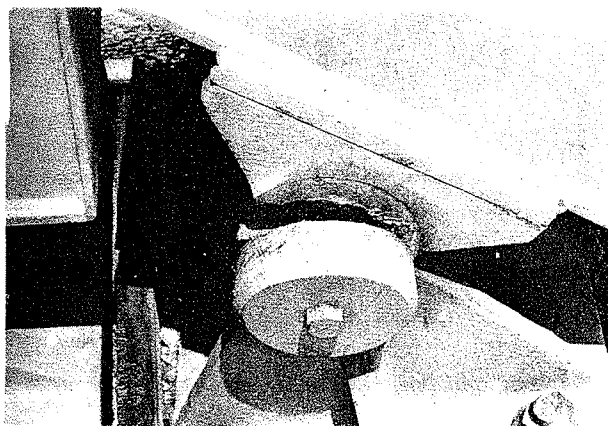
P-9 松浜橋 (尚の破壊)
