1975年大分県中部の地震における歩道橋の被害について

東京都立大学 正会員 ○国井隆弘
同 同 福井留男

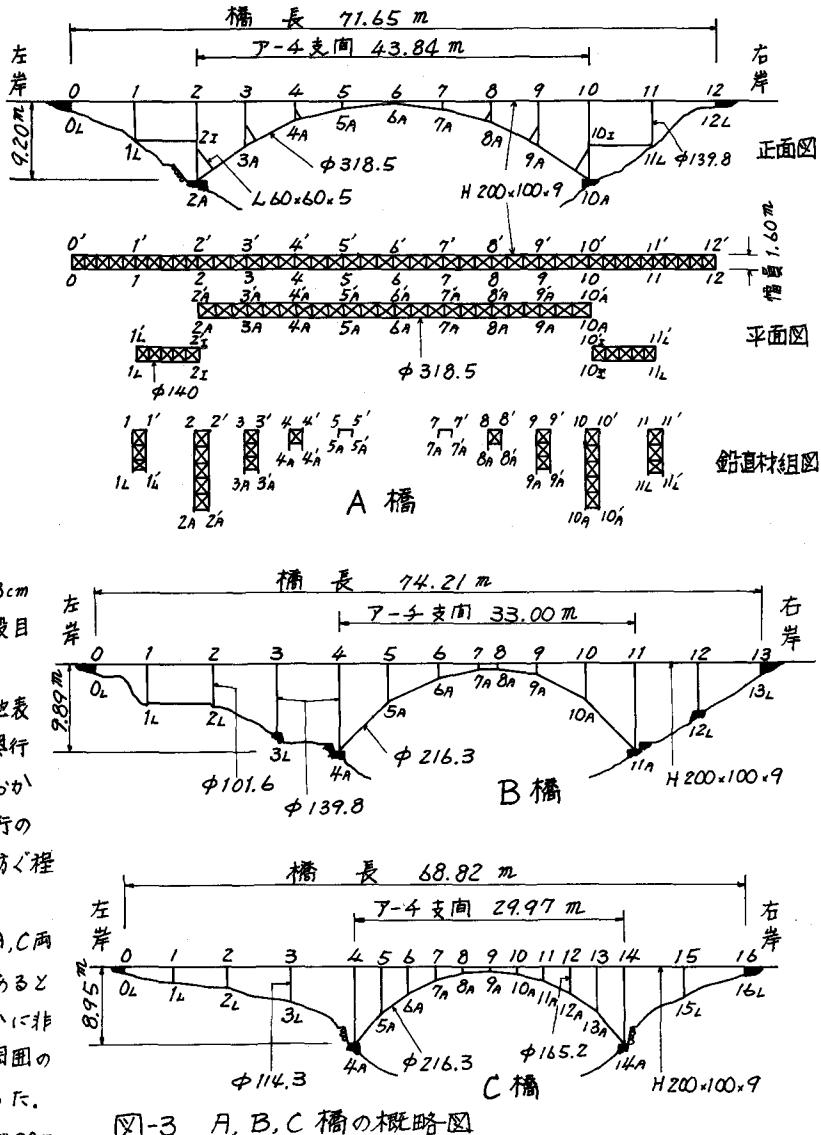
図-3 A, B, C 橋の概略図

架説は10年前である
らしいが正確にはわから
ず、したがって残念なこ
とに設計図あるいは完成
時の資料等は残されてい
ない。図-3 は筆者らの
測量をもとに描いた概略
図である。このため諸寸
法は地震後のものといえ
よう。

A橋ともアーチ部の両
側に中10~14cm の鉛直材
を支柱にした2~4径間
の単純支持構造と思わ
れるアプローチを持つ。

H型のたて桁の上には約3cm
の木板がわたり床版の役目
となっている。

左右両岸の橋端には、地表
上1~2m高、幅2~3m、奥行
1m程のコンクリート橋台がおかれ、
橋台に座にはたて桁の
下フランジに浮き上がりを防ぐ程
度の簡易な支承がある。

アーチ部においては、A,C両
橋で左右が対称な構造であると
思われるが、B橋はわずかに非
対称を示し、その理由は周囲の
情況からは判明できなかつた。

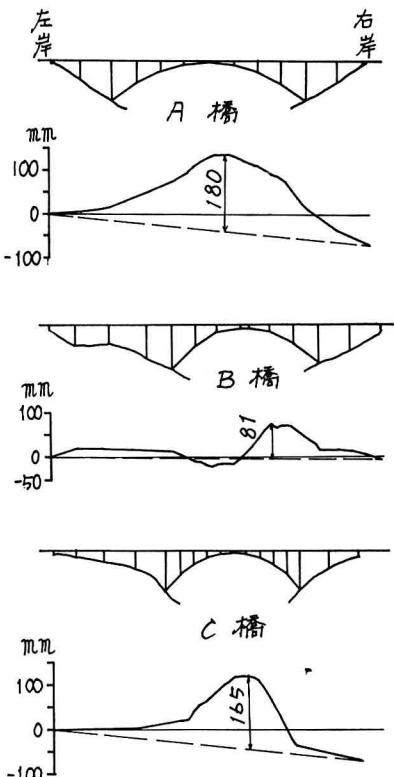
図-4 路面の鉛直変形

地震前にはみられなかつた路面の変状が肉眼でも確められる程顕著である。図-4 はレベルによる測量の結果を左岸を基準として示したものである。AとCの両橋は類似の変形を示し、ほぼ左右対称でアーチ中央部で最大の上向きのふくらみを持ち、右岸が相対的に左岸に対して沈下している。これに対してB橋ではこの沈下がみられず、変形はアーチ中央部に対して逆対称かと思われるほどである。路面とアーチリブを結ぶ鉛直材およびその接

点には何ら変状がみられないことから、図-4に示した路面の鉛直変形はそのままアーチリブにおける変形と考えられる。

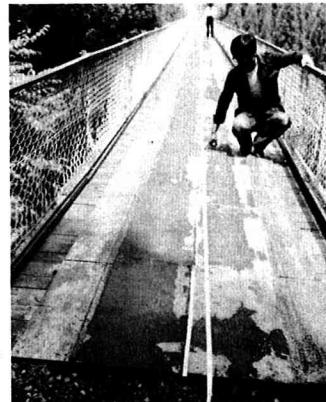
図-5

B橋の左岸端では橋台(図-3のO~O₁)が下流側へ10~10数cm移動したためと思われる被害が生じた。図-5はその様子を示したものだが、このため、床組にいくつかの変状がみられた。端から3パネルにわたって、横材は数cmくらみ複斜材はターンバックルの位置で圧縮されたものは座屈し引張られたものはねじ山にすべった跡とみせている。

ところが橋台の移動を示す周辺地盤の異状(たとえば橋台と地盤の接点におけるすき間)はみられず、また付近に大規模な地すべりの跡もみられなかった。

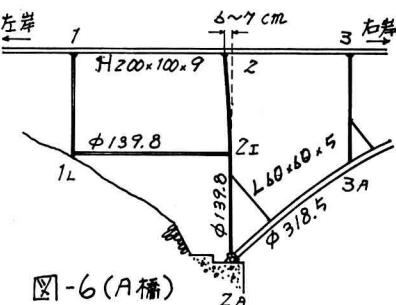
図-6 (A橋)

A橋の左岸アーチ橋台上の支柱となっている鉛直材は図-6に示すように変形した。しかし隣り合う支柱に変形はみられず、また部材にも座屈等の異状はみられなかった。一方右岸の同位置のニーフレースはL断面が開く形で座屈し10cm程のくくらみをみせた。

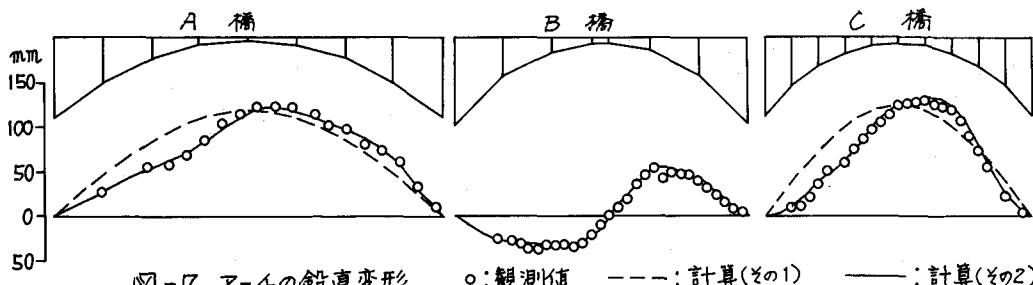
図-7 ア-4の鉛直変形

図-7はこのようにして求めた計算結果と観測値との変形の比較であり、表-2はこのときの支点間距離短縮量である。短縮量はA, C橋で10cm前後となる。さきの図-4における右岸の端あるいは右岸アーチ支点の左岸に対する相対的な沈下を考え、斜面の斜度とつき合わせればこの程度の短縮はおかしくない。表-3はこの状態で生じたと思われる最大応力とその発生位置である。表-4は通常大きな応力を生じやすい1/4点に注目して、設計人荷重350kg/m²とし、今後橋に設計人荷重が作用した場合の応力を試算したものであるが、B, C橋ではかなり大きな応力となる。
