(202) エレベーターの耐震対策と地震被害

東京大学生産技術研究所 ○加藤康広
東京大学生産技術研究所 山崎文雄
東京大学生産技術研究所 片山恒雄

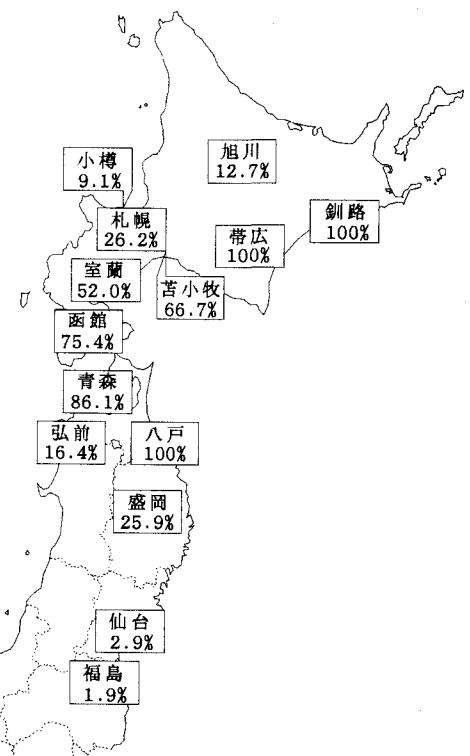
釧路沖地震では被害の大きかった釧路市や帯広市を中心に、エレベーターにも多くの被害が生じた。この地区でエレベーター会社A社の管理するエレベーターの15%になんらかの物損被害が生じている。ただし閉じ込め故障は釧路では1件しか発生しなかった。またこの地震による管制状況（地震感知器の動作によりエレベーターを停止させた状態）を図1に示すが、この地区では全台が停止している。以下、復旧作業の様子を時系列的に説明する。

図1 釧路沖地震におけるエレベーターの管制状況

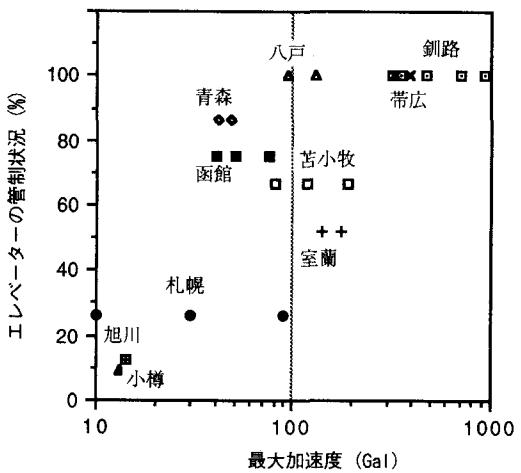
図2にはエレベーターの管制状況と最大加速度の関係を示す。最大加速度は気象庁、港湾技術研究所、土木研究所、建築研究所、および鉄道総合技術研究所によるデータ¹⁾を用いた。この中には記録補正が必要と思われる地震計(SMAC等)による記録も含まれるが、図2ではそのまま用いている。気象庁の加速度計では函館と札幌はそれぞれ40Galと30Galであるが、管制状況に明かな差が生じている。エレベーターの種類により地震感知器の設定値が異なるが、台数の多いロープ式エレベーターの低設定値が、地動入力30galに建築物の応答倍率(3~5程度)²⁾を乗じた値をもとに設定してあることによると考えられる。今後、地震感知器の種類別に整理し、物損被害と管制状況との関係を明かにしていきたい。

図2 釧路沖地震におけるエレベーターの管制状況と最大加速度

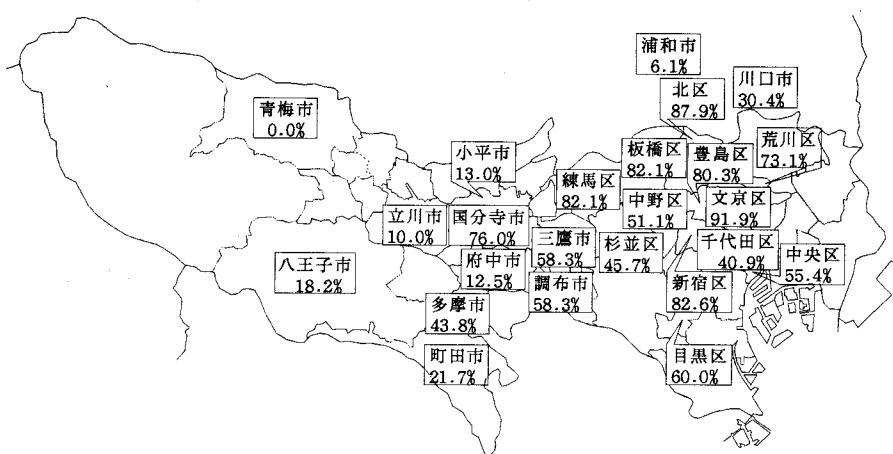
この地震におけるA社の東京地区の管制状況を図3と図4に示す。図3は1985年4月以降に設置された油圧エレベーターの管制状況を示している。使われている地震感知器はS波地震感知器の普通級（周波数特性が、1~5Hzではフラット特性、5Hz以上では下降特性）である。このタイプのエレベーターは機械室が1階や地階にあり、運行停止の基準となる低設定値は60Galである。図4は同じく、1985年4月以降に設置された、機械室の高さが45m以下にある、ロープ式エレベーターの管制状況であり、このタイプは低設定値を120Gal²⁾に固定してある。都区部では多くの区で80%以上の高い値を示しており、ほとんどのエレベーターが停止したことが分る。また全体的に、図3よりも高い値を示している。これは、油圧エレベーターには、ロープ式と違い、つり合いおもりが存在しないなど構造上安全なため、ロープ式の設定値の基準となった地動入力30Galと比較して、高めである60Galに設定されているためである。地区により多少のばらつきがあるのは、建物の構造や場所による違いと思われる。

図3 1992年2月2日の地震における油圧エレベーターの管制状況

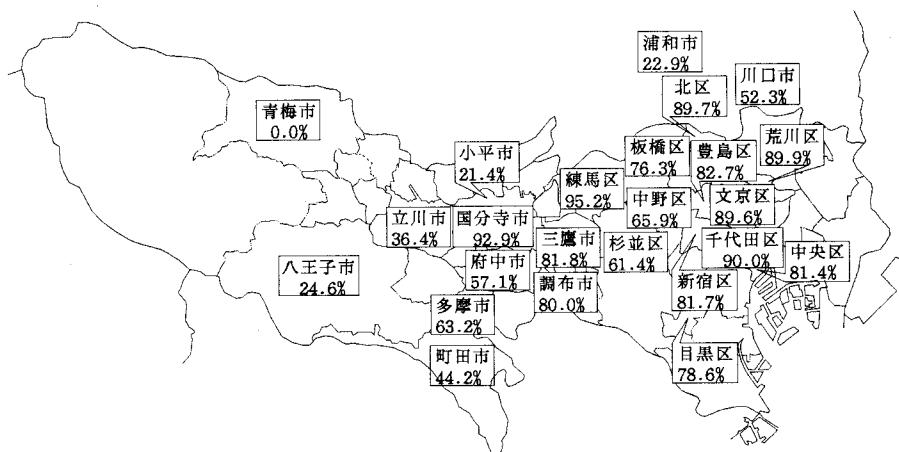
図4 1992年2月2日の地震におけるロープ式エレベーターの管制状況

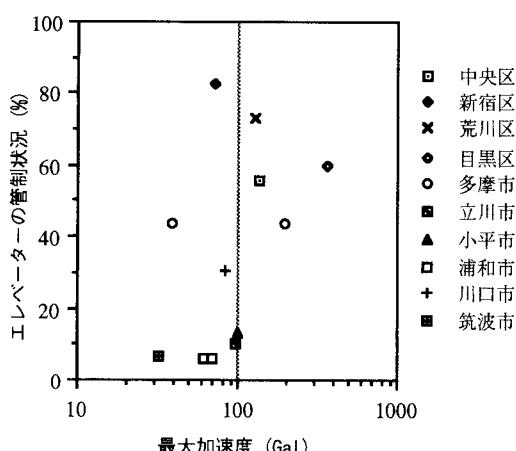
図5と図6は東京ガスの地震計ネットワークによる、地盤の最大加速度³⁾とエレベーターの管制状況の関係を示したものである。図5は地盤の最大加速度と油圧エレベーターの管制状況の関係を示している。多摩市のように同じ市内でも観測点により、大きな違いが現われるため、ばらつきがあるが、ほぼ100Gal付近を境に管制状況が高くなっていることが分る。目黒区の加速度は付近の加速度と比べると、特別高い加速度が観測されており、観測点の地盤等の影響が考えられる。図6は地盤の加速度とロープ式エレベーターの管制状況の関係を示している。機械室が建物の最上部にあるため、図5よりは全体に管制状況が高くなっているが、個々の建物の影響を受けるので、場所によっては図5の場合と逆転しているところも見られるが、やはり100Galの近辺を境に管制状況が高くなっている。これについても建物の構造やその土地の地盤が影響しているものと思われ、明確な関係が掴めない。今後、建物構造やその土地の地盤条件などを考え合わせ、同一地区内での管制状況の違いについて検討していきたい。また、この地震の物損被害を考慮すると、現行の地震感知器の設定値は低めの傾向にあり、必要以上にエレベーターを停止させていると思われる。管制状況と同様に、物損事故に関しては、過去の地震も含めて検討を行い、適切な設定値を見つけ出したい。

図5 1992年2月2日の地震による油圧エレベーターの
管制状況と最大加速度

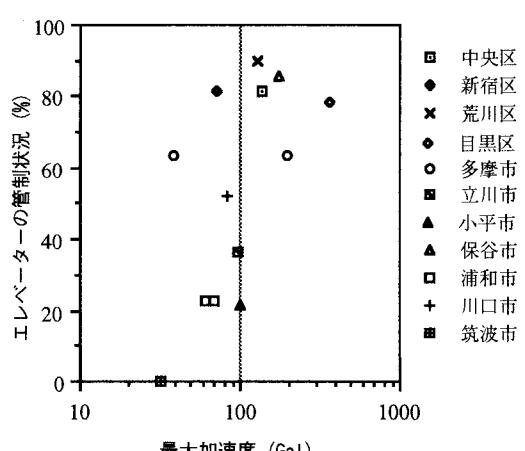
図6 1992年2月2日の地震によるロープ式エレベーターの管制状況と最大加速度

逆に1992年2月2日の地震のように、物損被害がほとんど生じない場合には、エレベーターを必要以上に停止させる場合が多い。これにより、エレベーターの増加と共に復旧活動が長時間化する傾向であり、ビル利用者に影響を与えている。このため、物損被害のないエレベーターの停止を防ぐために、地震感知器の設定値の見直しが必要になろう。したがって、今後、揺れの強さ、建物構造および地盤条件などと地震感知器の設定値や物損被害との関係を明かにしていく予定である。
