(126) 1994年三陸はるか沖地震における上水道被害の要因分析

金沢大学大学院	福島聰一郎
金沢大学工学部	正会員 宮島 昌克
金沢大学工学部	正会員 北浦 勝
福井工業高等専門学校	正会員 吉田 雅穂
金沢大学大学院	藤野 崇之

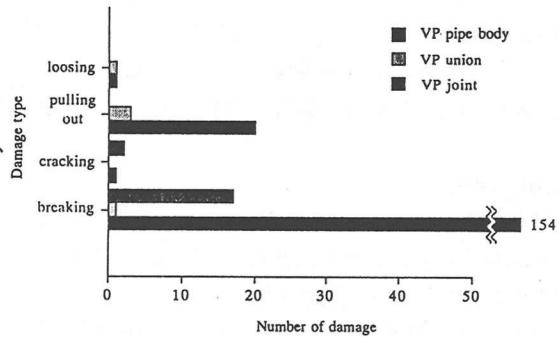
今回の地震による八戸市内での配水管の被害箇所は、配水管だけで296箇所にのぼった。管種、口径と被害の関係は後述するが、総じて口径の小さい管の被害が顕著であり、管種ではVP管の被害、特にVP管の継手部分での被害が多かった(Fig.1参照)。また、被害の形態は折損が最も多く、次いで離脱、弛緩の順であった。なお、今回の地震では沿岸地域で若干の噴砂現象が認められたほかは、市街地の一部で地盤の変形が見られたが、液状化の顕著な痕跡は認められなかった。これより液状

Fig.1 Damage type of VP.

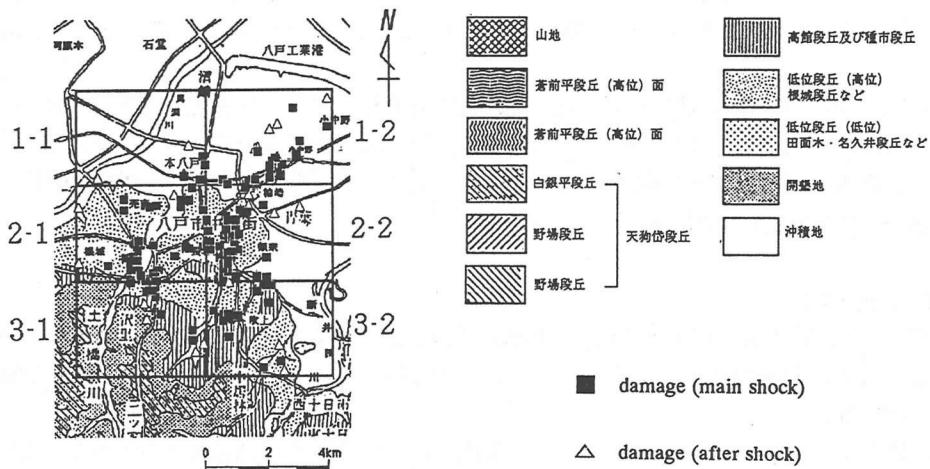
被害の集中した地区は、標高10m以下で馬淵川と荒井田川との間の低位段丘であり、緩やかな斜面の裾野部に位置する。JR八戸線以北に広がる沖積地にはあまり被害が見られない（Fig.2参照）。また、分析の対象地区以外の被害に注目すると、同じ沖積地に接する高館段丘の裾野部にも被害が見られることなど、総じて地勢の急変部において被害が集中していることから、地形的な影響が管路被害に大きく働いていたと考えられる。今回の現地調査で唯一噴砂現象の確認された港湾部に被害箇所が少ないことも特徴的である。これは港湾部に敷設されている管の口径が100mm以上で、管路の強度が比較的大きいこと、また市街地に比べて管の敷設延長が少ないことが原因と思われる。

Fig.2 Topography and damaged point of selected area in Hachinohe city.

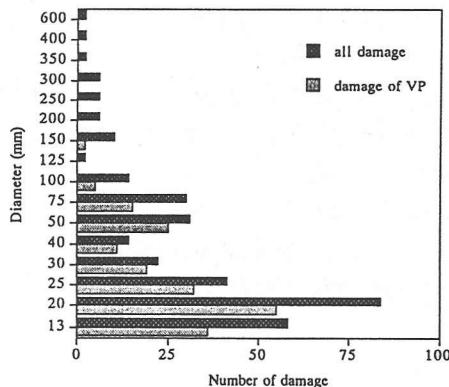
Fig.3は今回の地震で発生した八戸圏域水道企業団の全管轄区域における管路被害件数（総被害数330件）を、口径別に分けたものである。被害の大半が口径100mm以下の小口径管であり、その数は口径に反比例する形で増大していることが見てとれる。総被害数に対する口径100mm以下の管の被害は約88%であった。また、被害の発生したほとんどのVP管が50mm以下であり、八戸市内における50mm以下の配水管総敷設延長に占めるVP管の敷設延長の割合は60%であることから、被害がVP管の小口径管に集中したものと考えられる。

Fig.3 Relationship between diameter and number of damage.

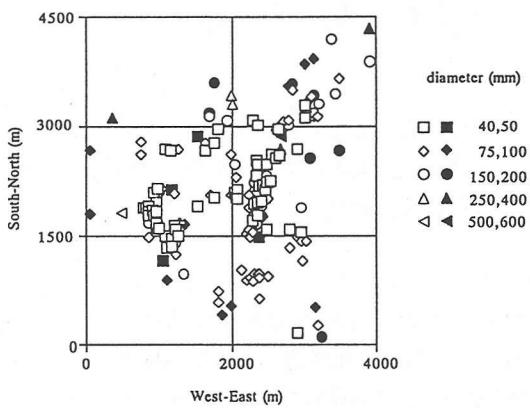
Fig.4は対象地区における管路被害地点を口径別に表示したものであるが、ほぼ同じ地域で口径の大小に関わらず被害が生じていることが見てとれる。このことより、

Fig.4 Distribution of damaged pipeline in relation to its diameter, open symbols as main shock and close ones as aftershock.

口径と被害地点とはほとんど相関がないと考えられる。

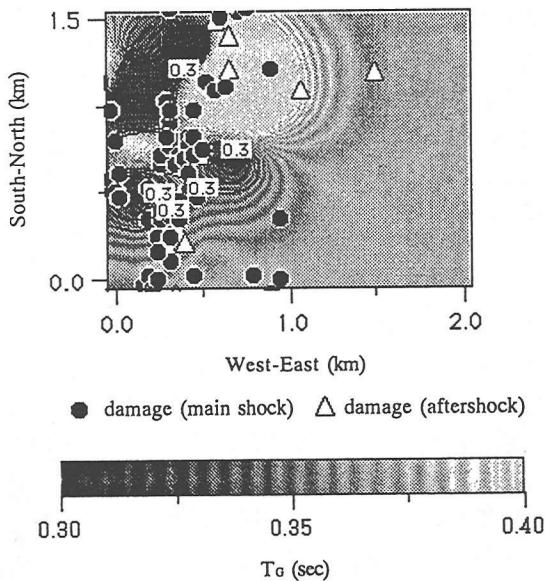
地盤柱状図の情報をもとに地盤の固有周期を求め、さらにKriging法²⁾により対象メッシュ内で固有周期の平面分布を推定した。なお、固有周期の平面分布の推定においては、地盤柱状図が多く得られているFig.2における1-1、2-1、2-2の3メッシュを対象に行った。Fig.5は2-2メッシュにおける固有周期の分布図に被害地点をプロットしたものである。同図より、固有周期が0.35秒前後の地点に被害が集中していることがわかった。同様に、2-1、2-2のメッシュにおいても固有周期が0.35秒前後の地点に被害が集中していた。このことより、地盤の固有周期が被害と何らかの関係があるものと思われる。今後、強震記録波の解析を通して、この点について検討していく必要がある。

Fig.5 Distribution of estimated natural period of ground (T_g) at area 2-2.
