# (156) 北海道南西沖地震・後志利別川流域における 地盤の永久変位と埋設管等の被害

○北海道電力(株) 氏家 禎男  
日本技術開発(株) 磯山 龍二  
日本道路公団(株) 後藤 誠

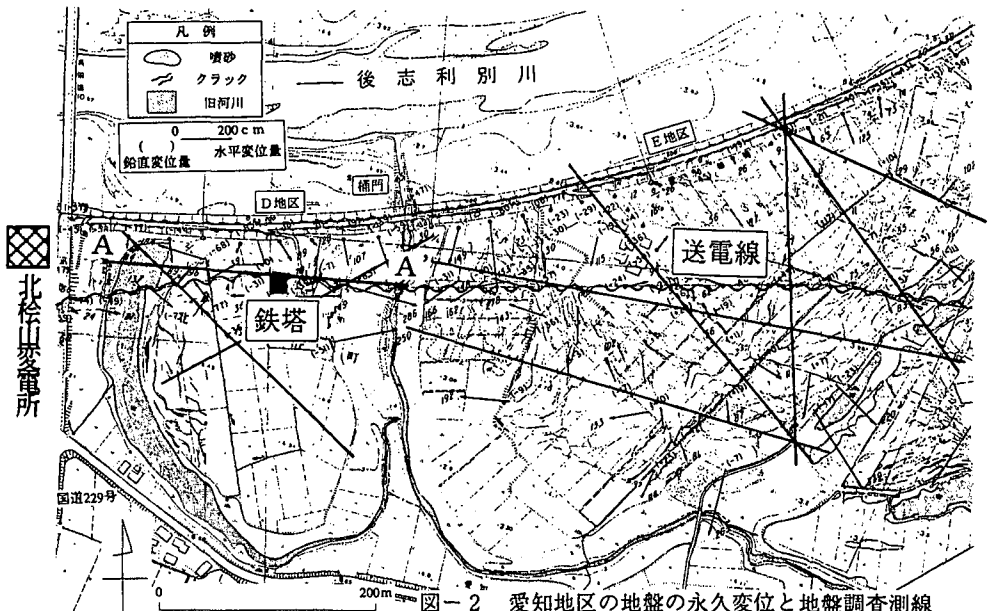
図-2 愛知地区の地盤の永久変位と地盤調査測線

図-2に詳細な地盤調査の行われた河口上流約4km左岸の愛知地区における永久変位の測定結果および地盤調査を行った測線を示す。この地区では、ボーリングおよびサウンディングが行われており、それらを元にこの地区の地盤構成を推定した。また、ボーリングデータをもとに、液状化層を推定した。その一例として、図-2中のA-A'測線に沿った土層断面図を地盤の水平変位量と共に図-3に示す。液状化層の推定は、F<sub>L</sub>法をベースに地盤の性状、地盤変位の状況等も勘案して行った。また、各ボーリング間では、スウェーデン式サウンディング結果を参考にしながら推定した。この結果、およそN値10以下の飽和砂質土層が液状化したものと考えられ、この地区における液状化層厚はおおよそ3mから7mであった。また、図-2中の各測線に沿った水平変位を、変位の方向ごとにいくつかのブロックに分け、そのブロックごとの水平方向変位量の平均値と、液状化層厚および地表面勾配との相関を、浜田ら<sup>2)</sup>による既往の地震による研究結果と共にプロットした。これを図-4、図-5に示す。

北桧山変電所は愛知地区の国道229号線をはさんだ向かい側にあり、図-2のすぐ左側に位置している。ここでは、地盤の13~15cm程度の沈下による直接基礎構造物の傾斜等の被害が発生したが、その程度はごく軽微であった。この理由としては、この変電所が標高約6mと周辺で液状化が顕著である地域(標高2~3m)に比べて、やや高かったことが考えられる。この変電所構内の地下水位は-2.8mとやや深く、液状化層厚に比べてその上部の非液状化層が厚かったため、地盤変位が顕著に地表面に現れなかったものと考えられる。

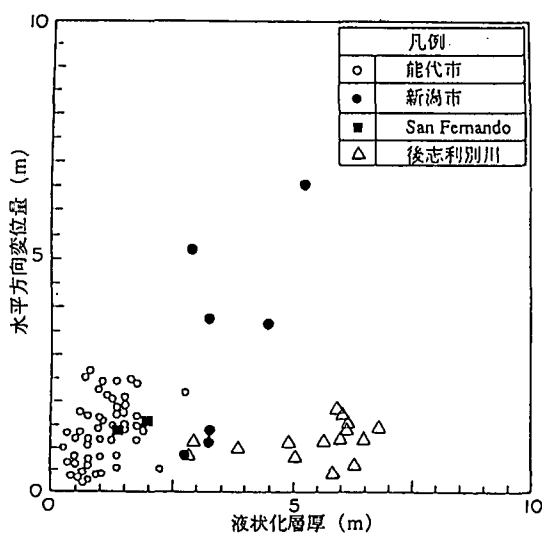
図－4 水平変位量と液化化層厚の関係

図－4は水平方向変位と液化化層厚の関係を示したものであるが、今回のデータは既往のものに比べて水平方向変位量がやや小さいことがわかる。この理由としては、液化化層厚を厚めに見積った可能性が考えらる。また、水平方向変位量の大きいデータは新潟の信濃川沿岸のものであり、護岸の崩壊による影響が大きく、これらを除外することができると考えられる。このように考えると、今回のデータも含めて、液化化層厚の平方根に関係があることがわかり、既往の研究結果と整合していると言える<sup>2)</sup>。

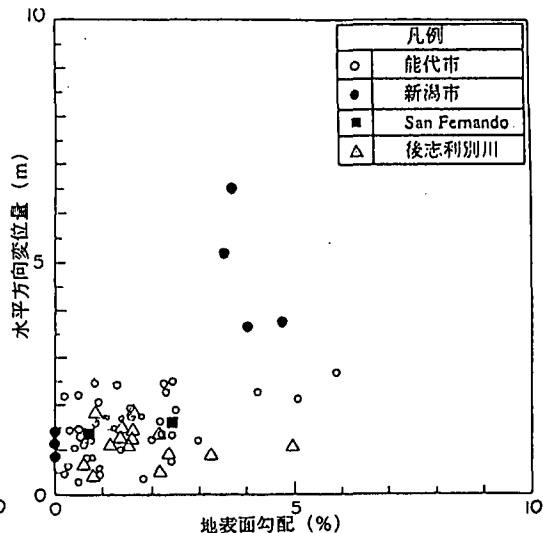
図－5 水平変位量と地表面勾配の関係

図－5は水平方向変位量と地表面勾配の関係を示したものである。ここで、地表面勾配とは、各ブロックの標高差から求めた。なお、旧河道付近の標高差は、地表から川底までの深さを用いている。これによると、およそ既往のデータと一致しているものと言えるが、勾配の大きな部分で水平変位量が小さいデータがある。これは、勾配が前述したように、地表から川底までの深さを用いて与えたことが原因と考えられる。

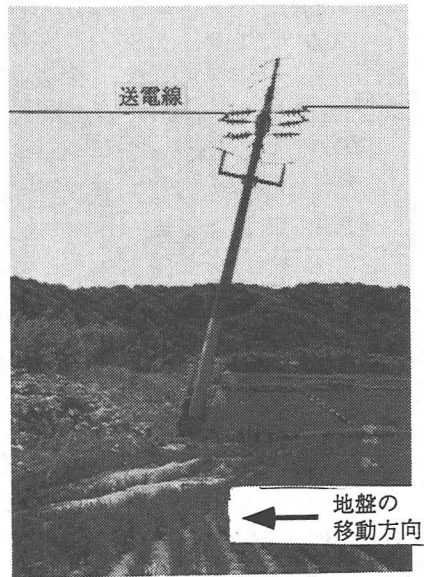
写真-1 バンザマストの被害  
(図-2のA'付近)

バンザマスト(送電線支持物)は、傾斜の被害が多く、この地区においては、7本中6本が約7~15°傾斜していた(いずれも目視による計測)。この理由のひとつとして、バンザマストの根入れ深さが約2mであり、液状化層あるいはその上部の非液状化層に根入れされていたことが挙げられる。液状化により地盤が水平移動するとそれに伴ってバンザマストも移動し、バンザマストが送電線に先端部を固定され、足元がすくわれたことにより傾斜が発生したと推測され(写真-1)、また、地盤の移動方向がたまたま送電線の線路方向に一致したため、傾斜が大きくなったものと考えられる。

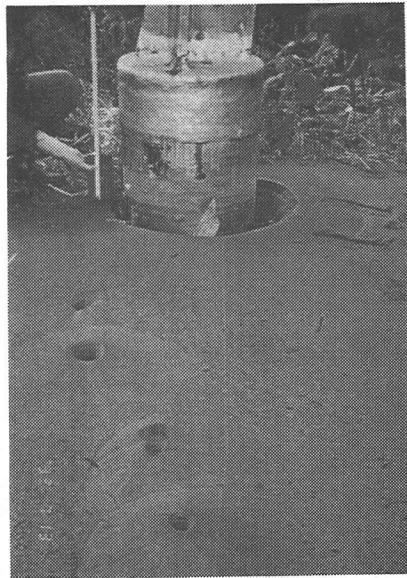
写真-2 送電鉄塔基礎部分の噴砂の様子

D地区および北桧山変電所にはそれぞれ一基ずつ、高さ約36mの4脚独立基礎の鉄塔があり、D地区の杭部分に噴砂が認められたが、両者とも機能上の問題はもちろん、沈下・傾斜、部材の破損等の被害もなかった。写真-2にD地区(図-2参照)にあった送電鉄塔の様子を示す。この地域の液状化層厚は約7m程度と推定されるが、この鉄塔の位置が微高地にあり、左右の三ヶ月湖へ向かう地盤の変位がこの付近から発生しているため、地盤の水平変位量が約70cmと小さかったこと、また杭がφ500mmの鋼管杭で約30m根入れされていたことなどから、液状化が発生していたものの、大きな被害には至らなかったものと考えられる。

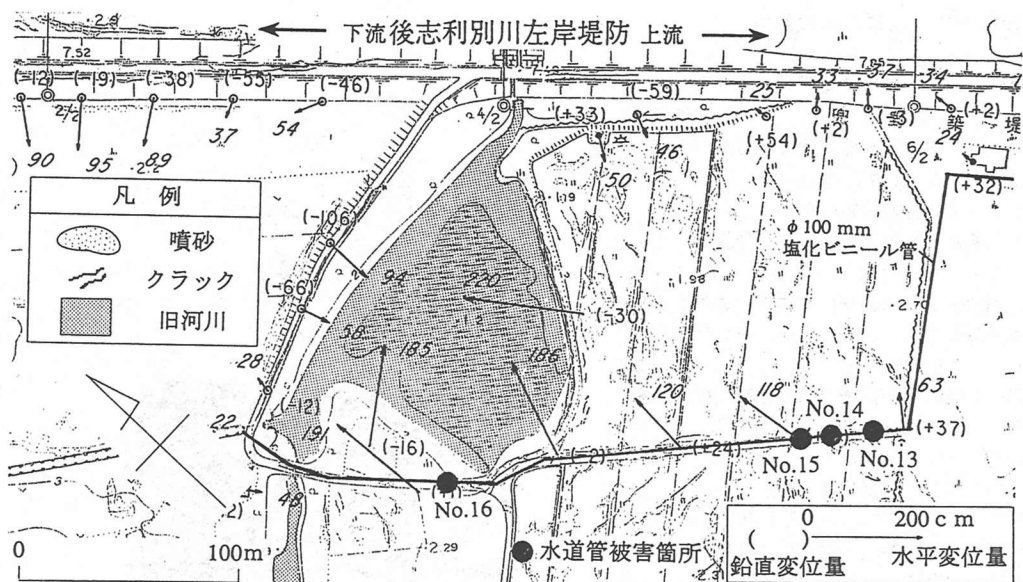
図-6 兜野地区の地盤変状と水道管の被害位置

図-6 に兜野地区の地盤変状の様子および水道管 ( $\phi 100\text{mm}$ , 塩化ビニール管) の被害位置を示す。水道管の被害の様子は、写真-3 からわかるように継ぎ手部の離脱によるものであった。そこで、図-6 より水道管の管軸方向の地盤の水平変位量を読み取り、それを被害位置と共にプロットしたものが図-7 である。この図から、被害が発生しているのは、図中の直線の勾配が大きい領域、すなわち、地盤の引っ張りひずみが大きい領域であることがわかる。さらに、水道管の許容ひずみが1.28% (管長5 m・有効挿入長6.4 cm) であるのに対し、地盤のひずみが1~3%に達しており、地盤の引っ張りひずみに水道管が追従できず、継ぎ手部分で抜け出しという被害が発生したものと考えられる。
