## (158) 1994年北海道東方沖地震の道路被害について

| 北海道開発局 釧路開発建設部 | 切石 堯 |

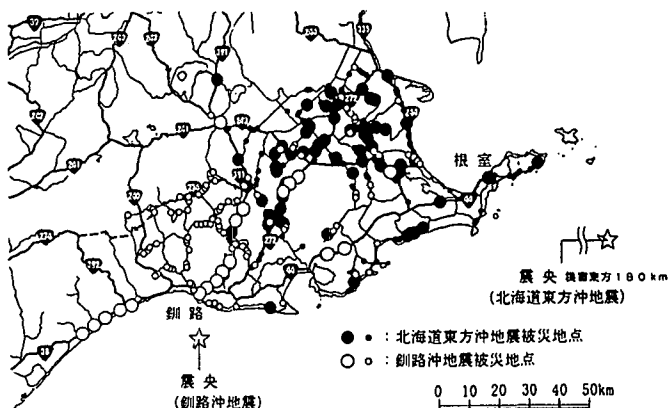
図-3 東方沖および釧路沖地震における主要道路被災地点

図-3に両地震による国道および道道の被災地点を示す。円の大小は被害の程度をあらわしている。釧路沖地震では釧路湿原を含む①ブロックに被害が集中していたが、東方沖地震では中標津町や別海町のある根釧台地に位置付けられる②ブロックで被害が多発した。②ブロックの地域では火山灰が厚く堆積した台地を多数の中小河川が洗削し、複雑に入り組んだ沢地形が広域に分布している。この河川流域は湿地帯となっており、数mの泥炭層が表層を覆っている。したがって、この地域の道路線形は台地から湿地部への移行がいたる所で見られ、大小の橋梁およびカルバートの設置箇所が多くなっており、地震動が複雑に盛土体に作用し、かつ盛土底面部の液状化発生等、地震に対して非常に弱い条件を備えているといえる。

②ブロックでは河川は主に東西方向に流れており、したがって、谷地形を盛土または橋梁で渡る区間は南北方向となることが多く、大まかにいうと南北方向の道路で被災箇所数が多くなっている。国道をみると、東西方向の243号に比べて、北東-南西方向の272号で被災箇所がかなり多いことは、その区間の盛土状況を反映したものとみられる。また、国道44号のように震央により近いのに被害が少ないのは、その多くが基盤の根室層群の上に築造されたためと考えられる。

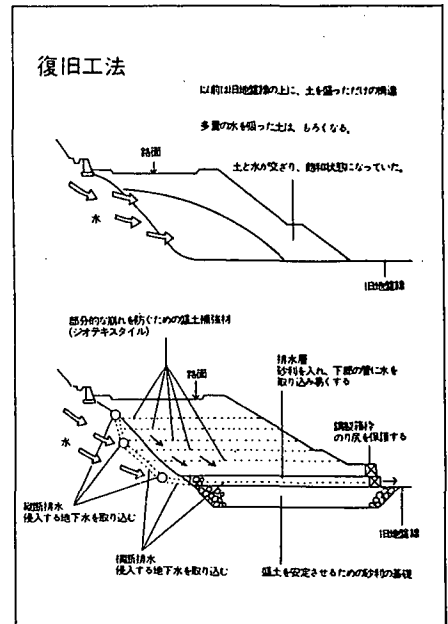
図-4 復旧工法概念図

これらの対策工が施工された箇所では、東方沖地震では周辺に比べて盛土の変形や亀裂はほとんど発生しなかった。この原因としてはまず第一に震源域の違いが考えられる。震源域は、東方沖地震では釧路沖地震よりもかなり東へ移動し、それに伴って被害の中心も東へ移動していることから推定されるように、そこでの震度は先の釧路沖地震時よりも小さかったと考えられる。そのほか、地震発生時期の

しかし、何よりも被害の要因となる地盤条件や盛土の材料特性などについて両地震の間で共通点が多く、そのため釧路沖地震での対策の効果がそのまま東方沖地震にも有効に働いたことがもっとも大きな要因と思われる。もちろん、上記の影響による被害形態の相違が考えられるため、釧路沖地震での考え方に基づいた対策の効果が全面的に検証されたわけではない。しかし、釧路沖地震時の崩壊現場の一つである国道272号標茶町東阿歴内は今回の被害地域に重なっていがらまったく変状は認められておらず、対策効果は確認されたとみてもかまわないと考える。

- イ) 部分的な崩れを防ぐ盛土補強工（ジオテキスタイル）
- ロ) 路体内に水位を上げない縦横断排水工
- ハ) 盛土のり尻保護のためのフトンカゴ
- ニ) 盛土を安定させる置換砂利基礎工

などを選定して施工を完了させているが、それら復旧対策工の概念図を図-4に示す。
