# 被災橋脚の常時微動測定結果

井上英司<sup>1</sup>・富田健司<sup>2</sup>

鉄道総研は、橋脚の左右天端2カ所で同時測定した各3方向成分の常時微動測定結果から、その橋脚の状態を把握できるようにした。微細な振動の中からロッキング振動を抽出し、それによって橋脚の健全度を判定するのである。この手法は、洗掘された橋脚の安定性を評価するのに威力を発揮している。

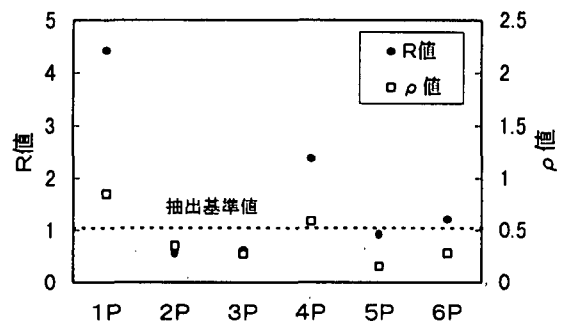
図3 ρ値及びR値

この図から明らかなように、1 P、4 P及び6 PにおいてR値が1を超え、 $\rho$ 値は1 P及び4 Pが0.5を超えている。弱点箇所の抽出基準と照らし合わせると1 P及び4 Pが要注意橋脚となり、更なる詳細な検討が必要となる。

橋脚個別に見ていく。まず、1 Pであるが、抽出基準を大きく上回り、要注意橋脚と判定され、ロッキング中心の位置も橋脚中心のやや下部に位置し、高い状態である。しかし、土被りは約7 mあり、ロッキング中心の位置が地盤の位置とほぼ対応していること、さらに地盤と接している部分は土留壁にあたりコンクリートで固められていることを勘案すると、曲げ振動が主体で抽出基準を超えたものと考えられ、橋脚自体は健全と考えられる。

2 P～6 Pについては、4 P及び6 Pを除いて、R値及び $\rho$ 値の抽出基準を両方とも下回っており、健全と判定されるが、ロッキング中心の位置が非常に高いのが特徴的である。見かけのロッキング中心の位置が橋脚の高さの0.7程度の深さになっていれば、曲げ振動が卓越していると考えられ、基礎はしっかり地盤に固定されていると判断してよい<sup>3)</sup>。直接基礎である6 Pについては、これに当てはまり、曲げ振動が主体的になっているといえる。しかし、2 P～5 Pについては、それ以上に高い位置にロッキング中心がきている。流石、流岩の衝突により削られた躯体部分は地盤部分から、せいぜい4 m位までなので、それによる影響の可能性は低いと考えられる。ロッキング中心の位置がひとときわ高い5 Pについては、被災による欠陥部の影響が強くでている

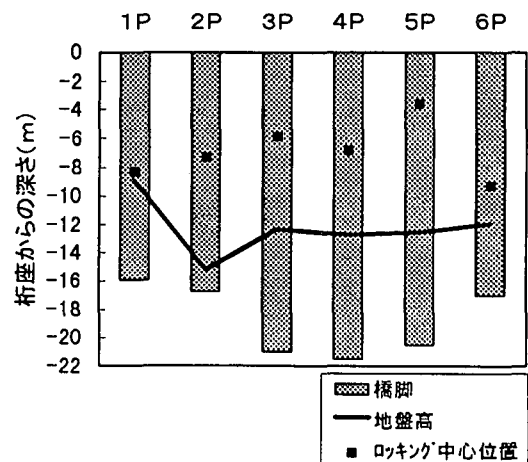
図4 ロッキング中心位置

これらの橋脚のロッキング中心の深さを見てみると、かなり高い位置に存在することが分かる。これらの橋脚は高橋脚と考えてよく、形状的に曲げ振動しやすい構造であると考えられる。そのため、曲げによる見かけのロッキング中心が算出されたために、通常よりも高い位置にロッキング中心が現れた可能性が高いと考えられる。

ものと考えられる。この橋脚は、被災の影響で躯体に水平クラックが2本入っている。その影響でロッキング中心が橋脚の上部にきたものと考えられる。なぜなら、ロッキング中心と2本のクラックの内の1本の位置とが一致しているためである。他の橋脚については、剛性が低くなっているのか、あるいはその部分に橋脚に大きなダメージを与えるようなクラックが存在するのか、判断に迷うところであるが何らかの影響が出ているものと思われる。3 Pについては、場所の同定はできないが、クラックがあることが確認されているため、その影響が出ている可能性が高い。

以上のように、ロッキング中心の位置は、水平クラックの位置の影響が、強く現れる結果を得た。2 P、3 P及び5 Pについては、R値及び $\rho$ 値による抽出基準を越えたものはない。しかし、ロッキング中心の位置を考えることによって、橋脚に生じた何らかの異常を察知することができると考えている。

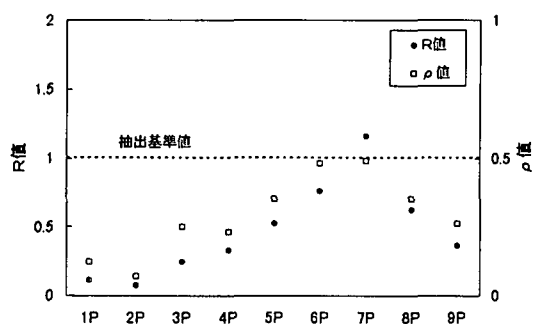
図6  $\rho$  値及びR 値

図から明らかなように、7PでのみR値が1を越えているのみで、 $\rho$ 値の基準を越えるものはなく、 $\rho > 0.5$ かつ $R > 1$ の抽出基準を越える橋脚はない。図8に示したように、7P及び8Pにおいては、ロッキング中心の位置が高いが、これは地盤から約2～3mのところまで鋼板巻き補強され、この部分の剛性が高くなっている影響がでているものと考えられる。6Pについては、上述したような、かなり大がかりな補修工事が行われたが、橋脚が上下分離した影響は全く見られず、健全な橋脚と判断できる。こ

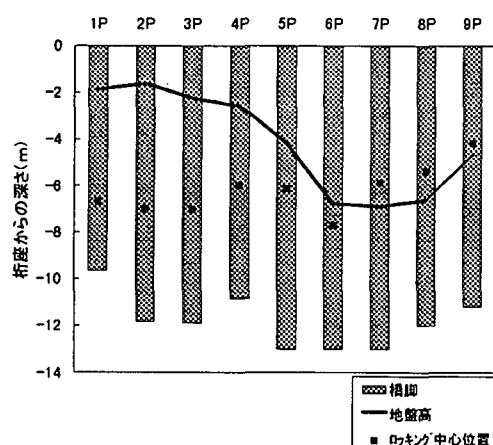
図7 ロッキング中心位置

の橋脚は、基礎形式から橋脚高さまで7Pと同じであるが、測定結果においてロッキング中心の位置が異なっている。この事について考察を行う。これは補修工事の影響によるものと考えられる。すなわち、元々同じような位置にロッキング中心があったものと考えられるが、橋脚天端よりPC鋼棒を用いてアンカー留めを行っていること、さらに既設鋼板の上に鋼板を継ぎ足し、橋脚天端から2m程度のところまで鋼板補強されたことにより、剛性が高くなり、より剛体的な振動形態を示すようになったため、ロッキング中心が下の方に降りてきたものと考えられる。

以上補修橋脚6Pについて考察を行ったが、健全度判定結果にも示されているように、橋脚としての機能を完全に取り戻している。良好な補修方法及び工事により、健全な橋脚に復旧されていると判断できる。

この橋脚の復旧方法として、まず、クラック部に樹脂注入を行い、 $\phi 32\text{ mm}$ 、7.7mのPC鋼棒を5本使用し定着長を3.5mとして、橋脚天端より分離した部分を繋ぐようにアンカー留めを行っている。さらに、クラック部分をカバーするように既設鋼板より上に幅1.5mにわたり鋼板巻き補強されている。
