1995年兵庫県南部地震により被災した N市庁舎災害復旧工事に関する報告

1995年兵庫県南部地震により被害を受けたN市庁舎の被害概要を把握した上で、耐震診断、復旧・補強計画、復旧後の構造安全性の検討に基づき、補修・補強工事を行った工事報告である。補修に当たっては、エポキシ樹脂注入、樹脂注入不可コンクリート部分の研り取りと再打設、鉄筋矯正またはコンクリート全体の再打設を損傷度に応じて適宜組合せている。また、補強に関しては、柱、梁、壁のカーボン繊維シート補強および断面の増大補強、壁の新設および鉄骨プレースの新設等を行っている。

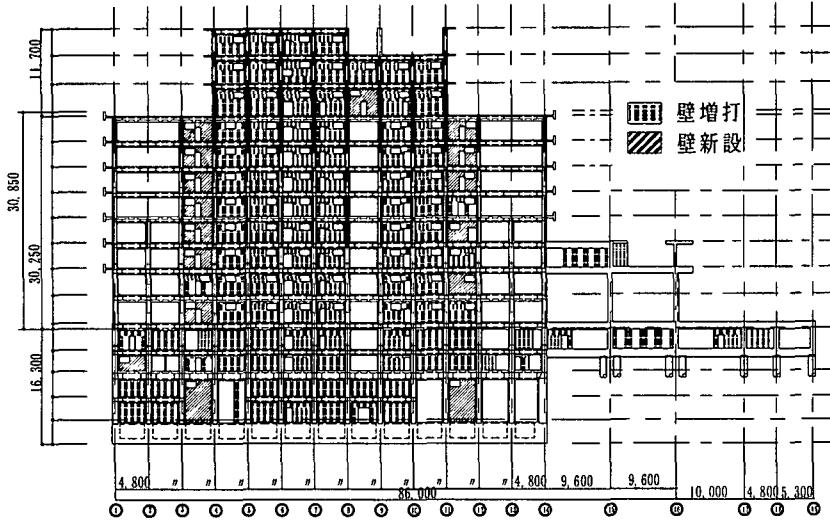
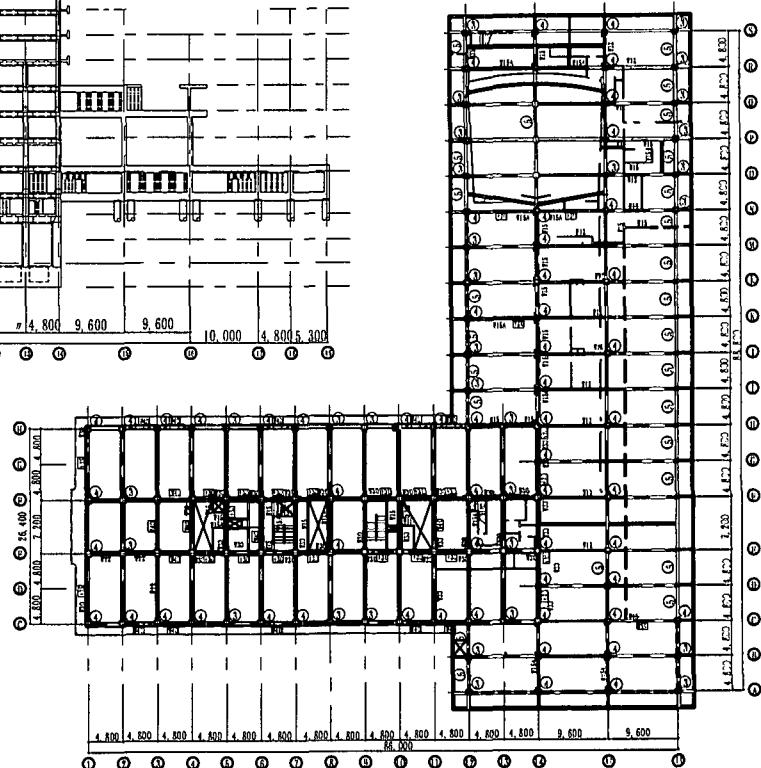
図-1 建物概要（補強部位記入）

図-1に建物の概要を示す。本建築物は、SRC造の高層棟とRC造の低層棟からなるL字状に配置された構造的に一体の建物である。構造骨組の形式は、高・低層棟ともに耐震壁付ラーメン架構で、高層棟のラーメン架構は、柱、梁部材ともSRC造で、鉄骨部分には山形鋼を主材とする組立材および充腹型鉄骨が混用されている。基礎は、高層棟がGL-16.3mを根切底とする直接基礎(べた基礎)であり、低層棟はGL-17mを支持層とする現場打ちコンクリート杭である。

(1) 壁増打・新設補強 [図-1 (a) : 記号]

原設計においては、普通コンクリートを梁下端から20cmの位置まで打設後、間隙部に無収縮モルタルを注入する工法であったが、梁下端まで高流動コンクリート（ランプフロー:50cm）を打設し、梁下端と高流動コンクリートの沈下・ブリージング・浮上空気泡による間隙にエポキシ樹脂を注入する工法に変更した。

(2) 柱鉄板巻き補強 [図-1 (b) : ③]

原設計においては、柱のせん断補強として鉄板巻き工法を採用していたが、(3) 柱増打補強ならびに(4) 柱カーボン繊維シート補強工法に変更した。

(3) 柱増打補強 [図-1 (b) : ④]

原設計においては、柱増打に無収縮モルタルを充填する工法であったが、高流動コンクリートを打設する工法に変更した。

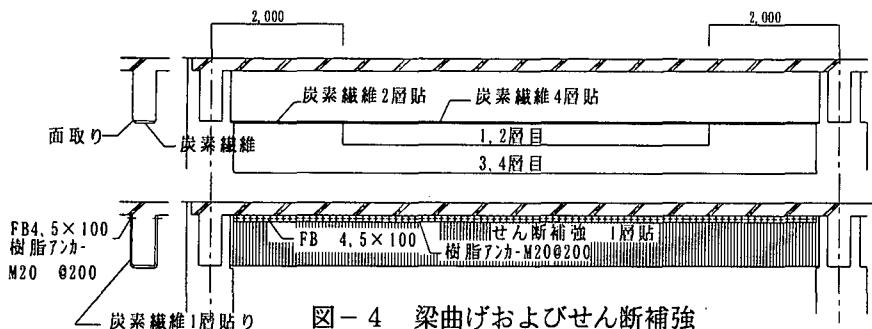
図-4 梁曲げおよびせん断補強

梁の長期応力に対する曲げおよびせん断耐力が不足したため、カーボン繊維シート補強工法により曲げおよびせん断耐力の向上を行った。

(7) 梁曲げおよびせん断補強 [図-4]
