活断層地形における地盤変状ベクトルと 管路挙動解析

高田至郎¹・李騰雁²・福田克己³・棚橋隆司⁴

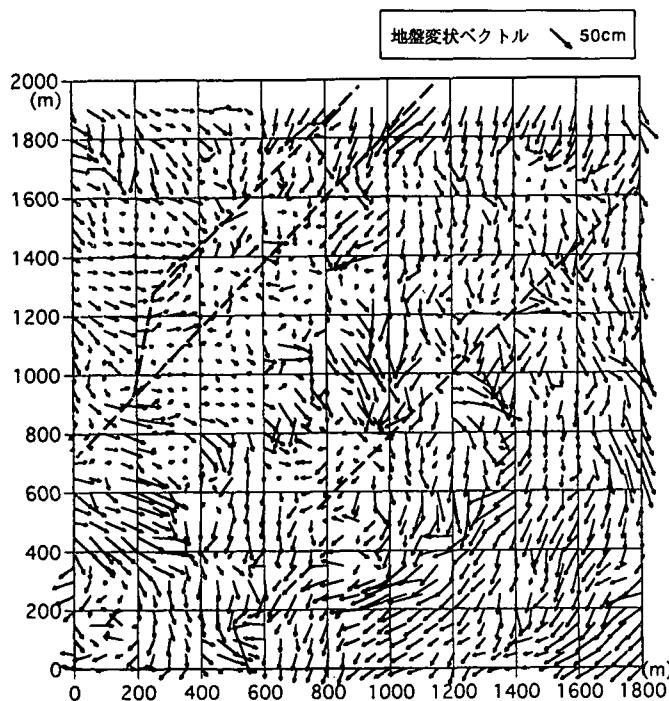
図-2 会下山地区の水平変位ベクトル

を作成した。50m毎の水平方向の変状ベクトルを図-2に示す。図-2よりこの地域は地震により全体的に山側から海側に変位していることがわかる。また断層に挟まれた地域においては地盤変状が非常に複雑に入り組

んでいるのに対し、会下山断層の南側においては南もしくは南西方向に地盤が変位しているのがわかる。兵庫県南部地震の際にこれら既存の活断層が動いたかどうかは定かではないが、これらの長田・会下山断層を境として明らかに地盤変状の形態が異なっていることが、この図からもわかる。次に、これら50mメッシュの変位から作成した地盤の最大主ひずみとガス管路被害との関連を図-3に示す。図より、長田断層と会下山断層に挟まれた地域において主ひずみが高くなっていることがわかる。これは、断層地形の影響やこの地域特有の地質の不均一さによる

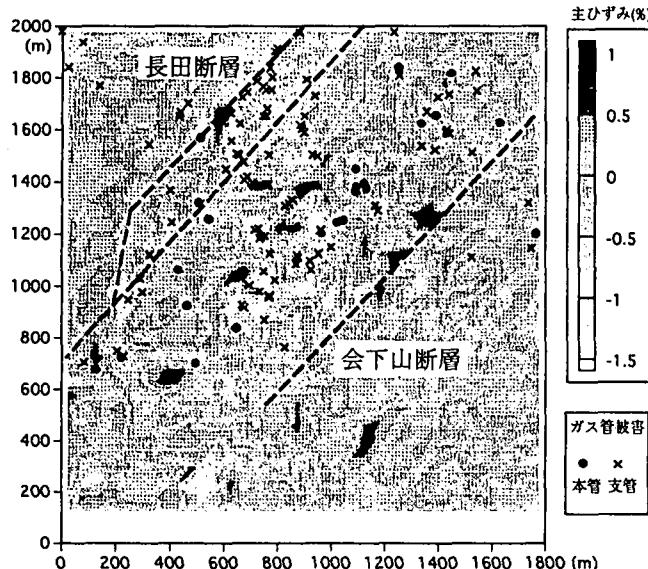
図-3 主ひずみとガス管路被害

地盤内部のひずみの影響を大きく受けているものと考えられる。また、地盤の最大主ひずみが大きな地域においてガス管の被害が顕著に見受けられる。このことは図-4からもその傾向を見ることができる。ここに、ガス管被害率は主ひずみ毎のガス管被害数をその敷設距離で除したものである。次に、対象地域における変状変位の頻度分布を図-5に示す。断層地形であるこの地域の地盤変状は約30~40cm程度であったといえる。地盤変状の原因として斜面の状況や地質、地形など様々な要因が考えられる。ここでは傾斜度や地質分類と地盤変状との関係について考察する。まず、傾斜度と地盤変状との関連を図-6に示す。図-6からは傾斜度と地盤変状との相関性はそれほど見受けられなかった。この主な原因として、比較的傾斜が緩やかな地域においても河川部付近などの地形的影響や軟らかい地質などの影響により地盤変状が大きくなつたことなどが挙げられる。次に、地質分類別平均地盤変状との関連を図-7に示す。図から花崗岩や神戸層群などの堅固な地盤と大阪層群や沖積層などの地盤とは、明らかに地盤変状の大きさに違いがあることがわかる。

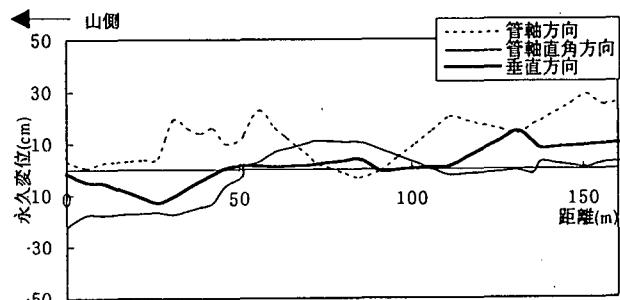
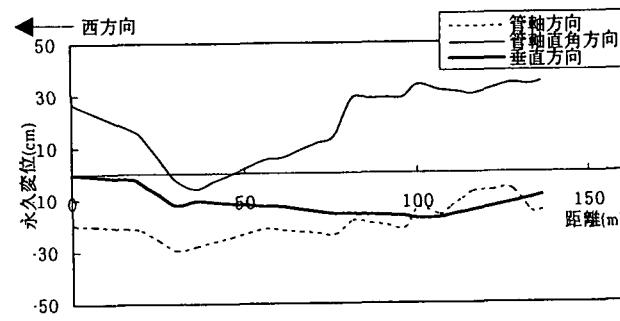
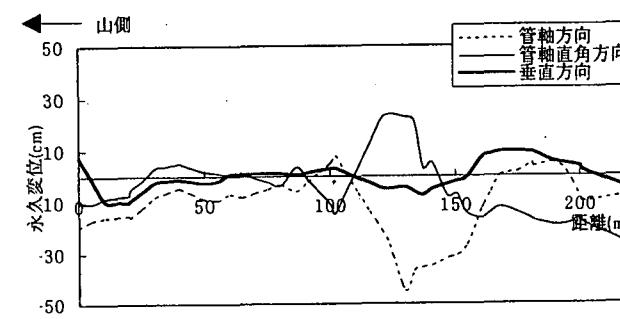
図-9 各地域の管軸方向の地盤変状図

変状図を図-9に示すが、各地域における永久変位はおおむね山側から海側に向かって変位している。ガス管は3地域ともに道路下に埋設されており、3次元配管にモデル化して解析を行った。解析に使用した管路はねじ鋼管である。ねじ鋼管の継手は、おおむね5m間隔で配置されている。図-10にねじ継手の引張特性と回転特性を示す。ねじ継手の伸縮余裕は約1mm程度しかなく、約19tの引張力で破壊する。また、部材回転角は約1.8度であり、極めて耐久性の

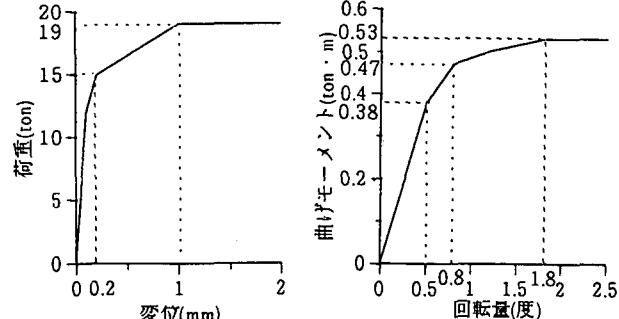
図-10 ねじ継手の継手特性

低い継手である。地盤特性に関してはバイリニア型で設定している。管軸方向の弾性限界相対変位（すべり限界変位）は鋼管で $\delta_{\text{cr}}=0.5\text{cm}$ 、継手が存在する場合は継手の影響を考慮して $\delta_{\text{cr}'}=0.17\text{cm}$ としている。

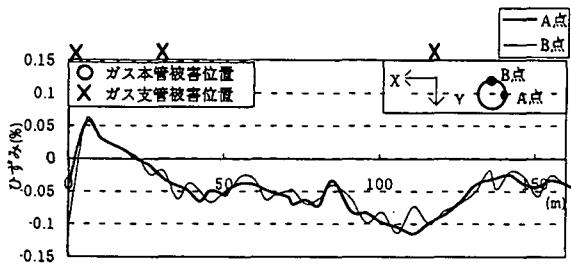
図-11 管体ひずみ分布図(A地域)

各地域における解析結果について示す。まずA地域における管路のひずみ分布図、継手相対変位量を図-11、図-12に示す。図より管体自体のひずみは大きくなきものの、被害のあった箇所において継手の抜けの変位が非常に大きくなる傾向にあるのがわかる。図-10からも、ねじ接合部自身は1mm程度で抜けや破断が生じ、接合部の引張荷重強さが管体強度に比べて非常に小さく、地盤の変位量が大きい場合には管体より先に継手部分に被害が生じると考えられる。実際に継手の伸縮量が大きいところにおいて今回のガス管被害があることからもこのことは明らかである。次に、T字部の配管系を有したB地域主管部における管体ひずみ分布を図-13に示す。図-13より管路のT字部周辺部における継手の伸縮量が大きくなっている、このことからも異形管部であるT字部においては、管路と地盤との間に生じる相対変位がT字部に集中するために他の部分より大きなひずみを生じる可能性がある。最後に、対象地域Cにおける継手の相対変位を図-14に示す。山側から120~160mの付近では管路がS字形をしているとともに水平方向の地盤変位量が大きく、この区間において継手の相対変位が大きい傾向にあることがわかる。
