# 兵庫県南部地震による下水処理場の 基礎杭に対する一考察

兵庫県南部地震襲来時に多くの下水道施設が被災した。その内、東灘処理場の水処理施設建替え工事の中で、地盤掘削時に旧施設の基礎杭(PC杭φ350mm)の被害を定量的に把握するための調査を実施した。まず、得られた地層構成から、近傍にある被災した護岸を考慮した地盤解析を実施し、調査結果との比較を行った。次に、杭破壊状況等を踏まえ、杭の大変形問題として取り扱った数値シミュレーションによって被害の再現に努めた。その結果、当該地域では地盤剛性に低下は認められるが、噴砂現象を伴った大規模な液化化現象は見られず、基礎杭に地震時慣性力と地盤の地中部の変形分布を考慮した解析結果からほぼ被害状況を表せるとの結論を得た。

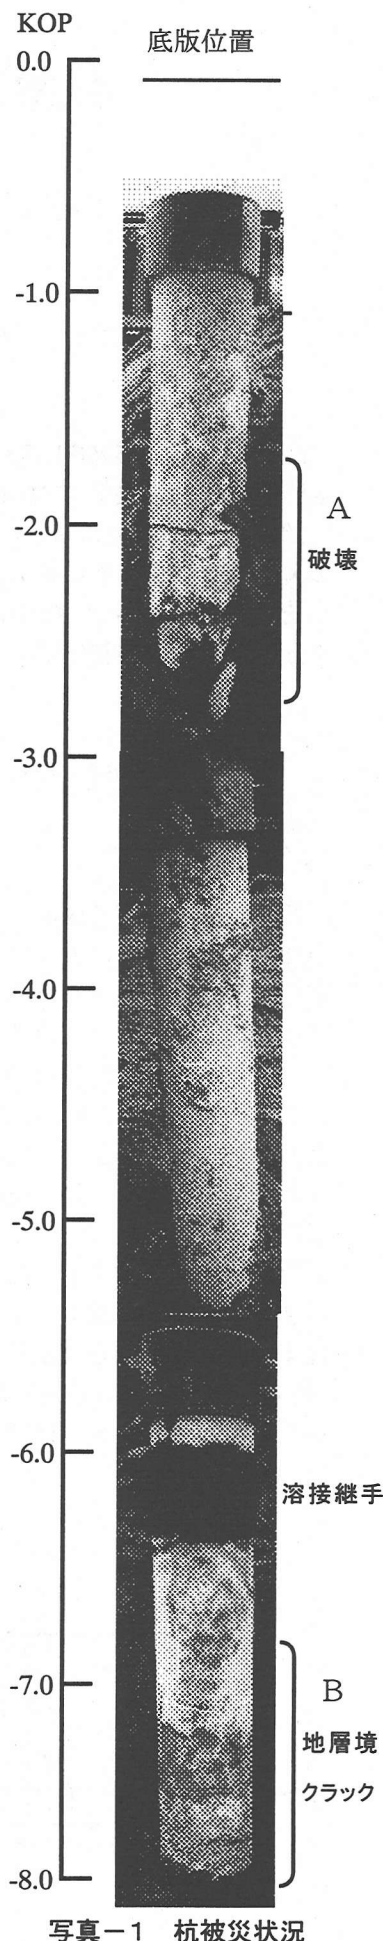
写真-1 杭被災状況

① 水処理施設北西部では、杭頭から2.5～3.0mの位置で杭部の破壊があり(写真-1 A)、その他ではほぼ同じ位置でPC鋼線の切断やクラックがあった。この傾向は北側および西側ほどその程度は顕著である。また、ほぼ全基礎杭の杭頭部に0.3mm程度のクラックが認められた。

② 埋土と粘性土層境界で杭の破壊は認められなかったが、層境界上部では2～3本のクラック(写真-1 B)が認められた。なお、北西部では、同様の位置でPC鋼線の破断があった。

③ 埋土層では、層状、脈状に液状化したと思われる痕跡も一部には見られたが、杭打設時の地盤の変形(層状湾曲)状態が層境界付近にあった点も含め、大規模に液状化現象が発生したと判断できる状況は認められなかった。

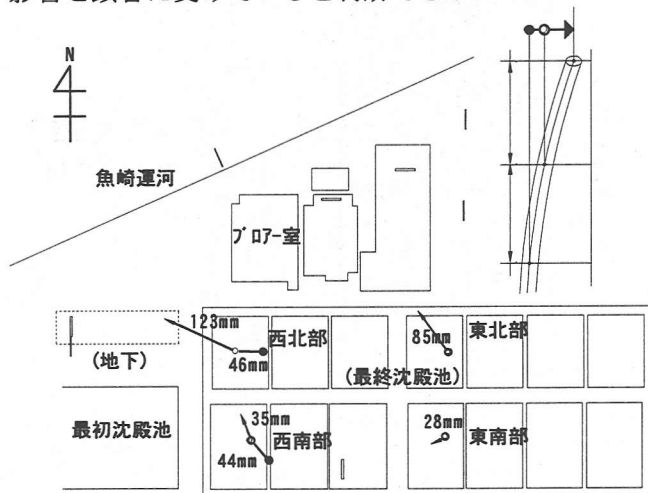
図-3 変位ベクトル図

④ 全体的に西方向への変位モードが顕著であり、北西部および南西部では北西方向への変位モードが卓越している。また、中央部、南部では南方向への変位モードも見られる(図-3)。これは、北西部において、約 80 m 離れた護岸の変状(約 3 m)の影響を顕著に受けていると判断できる。

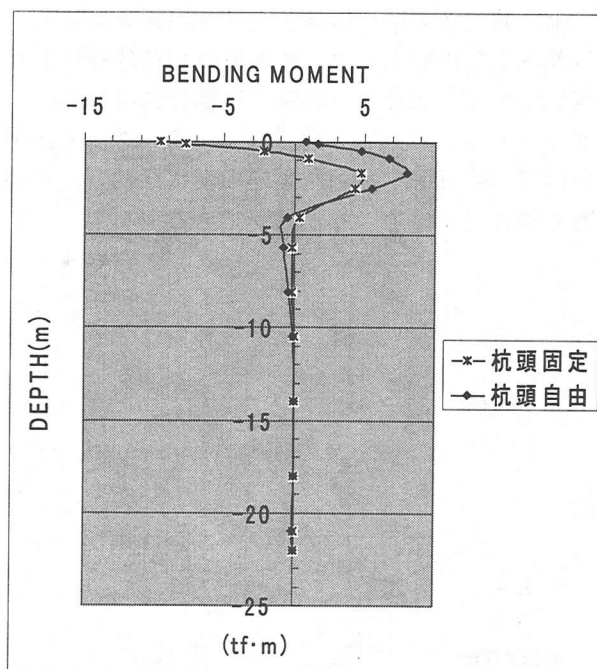
図-6 曲げモーメント図

①杭頭部の回転拘束が有る場合、最大曲げモーメントが発生する位置は杭頭部であり、 $M_u$  を超えた値となる。一方、回転拘束がない場合、最大曲げモーメントが発生する位置はほぼ底版下 2.0 m 前後であり、その値は $M_y$ を超えて $M_u$ に近い。

したがって、杭の被災状況から判断すると、実際の杭と底版の結合は、杭頭部の回転をある程度許した状態になっており、今回の解析ではほぼ被災状況を近似していると思われる。また、杭周辺地盤も降伏領域に達しており、1/10程度の地盤の剛性低下が予想される。

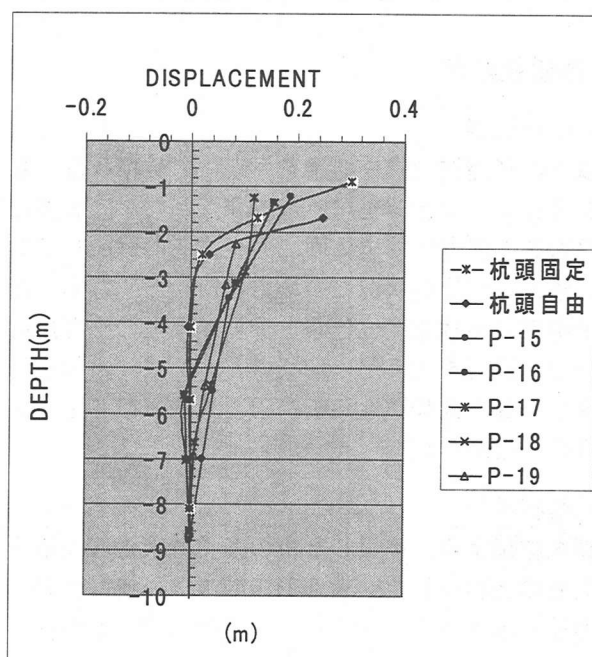
図-7 変位図

②計測された杭の地中変位分布と比較すると、杭頭部付近は計測値がないので予想の域を出ないがほぼ整合性は認められると判断できる。
