神戸港における縦棧橋及びドルフィンの被害調査と静的弾塑性解析

神戸港ポートアイランドのA棧橋及びBドルフィンについて、兵庫県南部地震による被害調査結果をまとめ、静的弾塑性解析により被災のメカニズムを検討した。縦棧橋であるA棧橋については、護岸に隣接する棧橋ブロックで杭頭部に法線直角方向の座屈と地中部に法線方向の座屈が認められた。また、Bドルフィンは護岸から離れた位置に建設されており、杭頭部の被害は少なかったが、海底面と置換砂層付近の2ヶ所に座屈が認められた。これらの構造物に対して静的弾塑性解析を実施し、被災原因の究明を行うとともに、地中部に作用した地震時側方土圧及び床版に作用した慣性力を評価した。

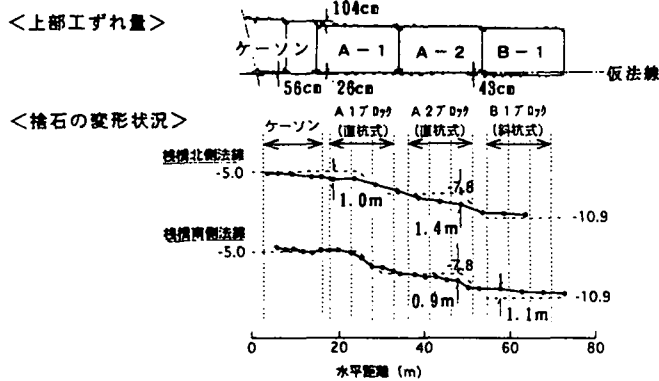
図-2 棧橋の変形状況

棧橋の変形状況の平面図を図-2に示す。また、鋼管杭の引抜き調査による杭の変形状況を図-3に示す。A棧橋の被災状況をまとめると以下のとおりである。

- ・ A-1, 2ブロックは、全体的に北側に40cm程

度変位していた。

- ・ A-1ブロックのうち、ケーソンに最も近い杭では地中部及び杭頭部の2点に顕著な折れ曲がりが見られた。これらはケーソンの移動や捨石マウンドの変形による影響と考えられる。他の杭では杭頭部に座屈が生じていた。
- ・ 上部工にはクラックが発生しており、南側杭列の杭頭付近及び北側杭列の上面付近に集中していた。ケーソンに近いA-1ブロックでは棧橋の軸直角方向にもクラックが見られた。

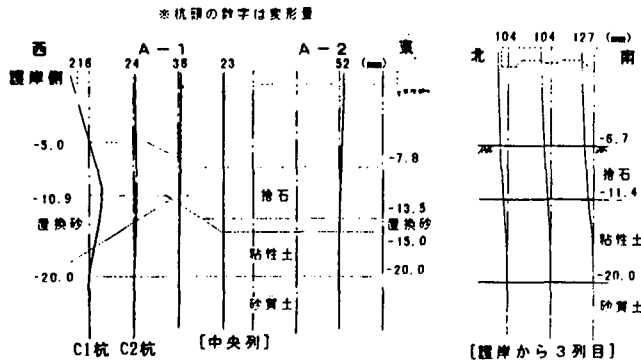
図-3 引抜き調査による杭の変形状況

- ・ A-2ブロックより東側に位置する、護岸から離れた組杭式の棧橋部では被害が見られなかった。
- ・ A 棧橋の杭は腐食代により設計されており、杭打設後約16年が経過していたが、L. W. L. 付近では3mm程度の腐食が見られた。

上記のような設定に基づいて行った静的弾塑性解析によれば、護岸法線方向・法線直角方向とも杭の座屈発生位置は実際の杭の引抜き調査結果にほぼ一致し、杭の変形モードを概ね再現できた。護岸法線方向では塑性ヒンジが発生するのは前記設定土圧の荷重倍率 α が4～6の時である。上部工慣性力のみ作用させた護岸法線直角方向では杭頭部に塑性ヒンジが発生し、実際の調査で上部工のクラックや杭頭座屈が見られた点を解析上裏付ける結果となった。但し、静的弾塑性解析では解析モデルの終局耐力よりも大きな外力に対しては解析が不能となるため、ケーソンに最も近接した杭で見られたような大変形までは再現できなかった。

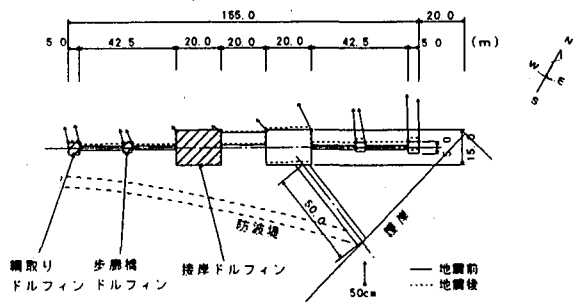
図-8 ドルフィンの平面形状及び水平変位

- ・ 網取りドルフィン・歩廊橋ドルフィンで30cm程

度、接岸ドルフィンで10cm程度、北西側に変位していた。

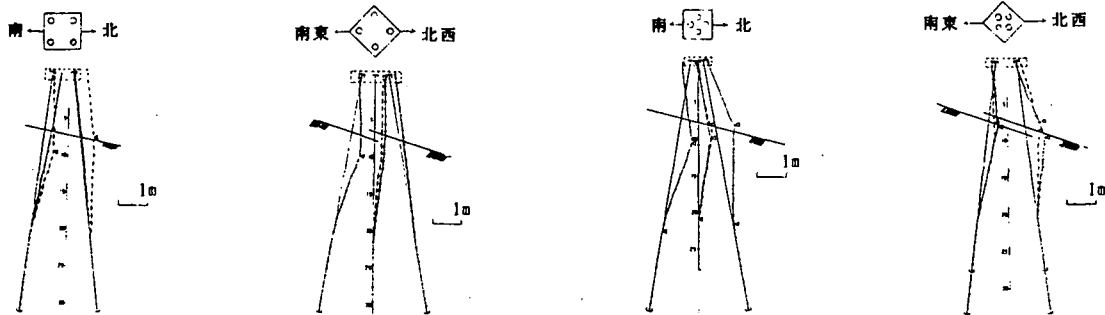
図-10 引き抜き調査による杭の変形状況

水中観察調査を実施した結果、鋼管杭の曲がりが見られた網取りドルフィンおよび歩廊橋ドルフィンについては、鋼管杭を引抜いて変形量を調査した。調査結果を図-10に示す。なお、接岸ドルフィンでは杭の曲がりが見られなかった。Bドルフィンの被災状況をまとめると以下のとおりである。

- ・ 網取りドルフィン及び歩廊橋ドルフィンでは、杭が杭頭及び置換砂層付近の2点で折れ曲がっていた。接岸ドルフィンの杭には曲がりは見られなかった。
- ・ 各ドルフィンの上部工（床版・梁）については目視調査を行ったが、網取りドルフィン・歩廊橋ドルフィンではクラック等の被害は認められなかった。接岸ドルフィンでは床版の一部にクラックが見られたが、梁は健全であった。
- ・ Bドルフィンの各杭は杭頭から水中部にかけて重防食被覆が施されており、杭体の腐食は見られなかった。

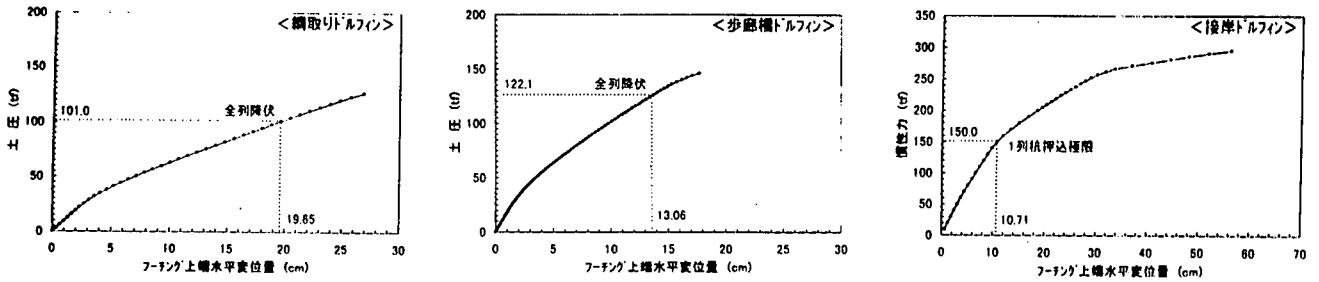
図-12 ドルフィンの荷重-変位曲線

側方土圧を作用させた網取りドルフィン・歩廊橋ドルフィンの解析において、塑性ヒンジ発生時の荷重倍率 α は10程度であった。また、上部工慣性力を作用させた接岸ドルフィンでは杭頭だけに塑性ヒン

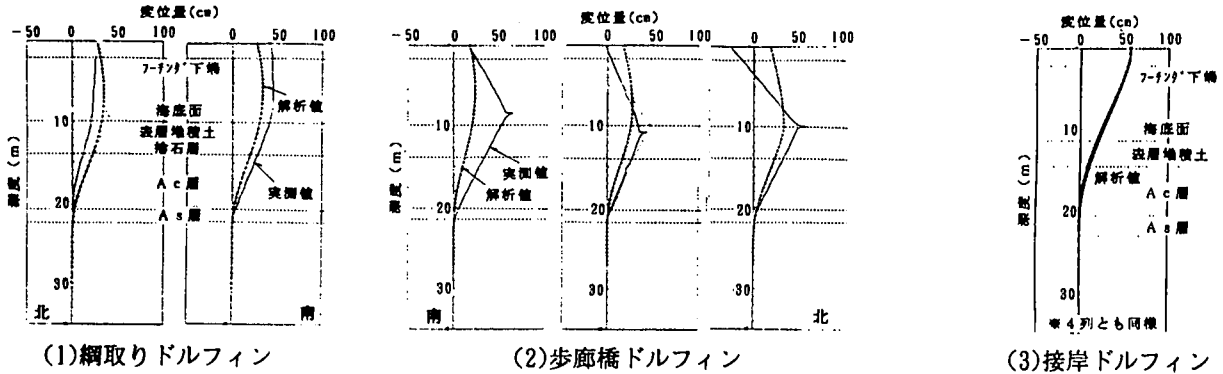
図-13 静的弾塑性解析によるドルフィンの変形図

これらの設定で解析した結果、各ドルフィンとも実際の杭の被災状況に近い変形モードを再現することができた。Bドルフィンの場合は杭が置換砂層にほとんど係っていないため、A栈橋と異なり、置換砂層の影響が大きくなかったと考えられる。

ジが発生した。但し、実際の被災状況では上部工にクラックが見られたものの、杭頭に座屈は生じていないことから、今回の地震応答に対して実構造体の剛性が相対的に高い構造であったと考えられる。これらの要因として、杭が重防食被覆を施され、腐食減肉が無かった点、直杭と斜杭を密に組み合わせた剛性の高い基礎構造であった点が考えられる。
