# 局所的な地盤条件が鉄道高架橋の被害に与える影響について

菊入 崇<sup>1</sup>・室野剛隆<sup>1</sup>・永妻真治<sup>2</sup>・西村昭彦<sup>3</sup>

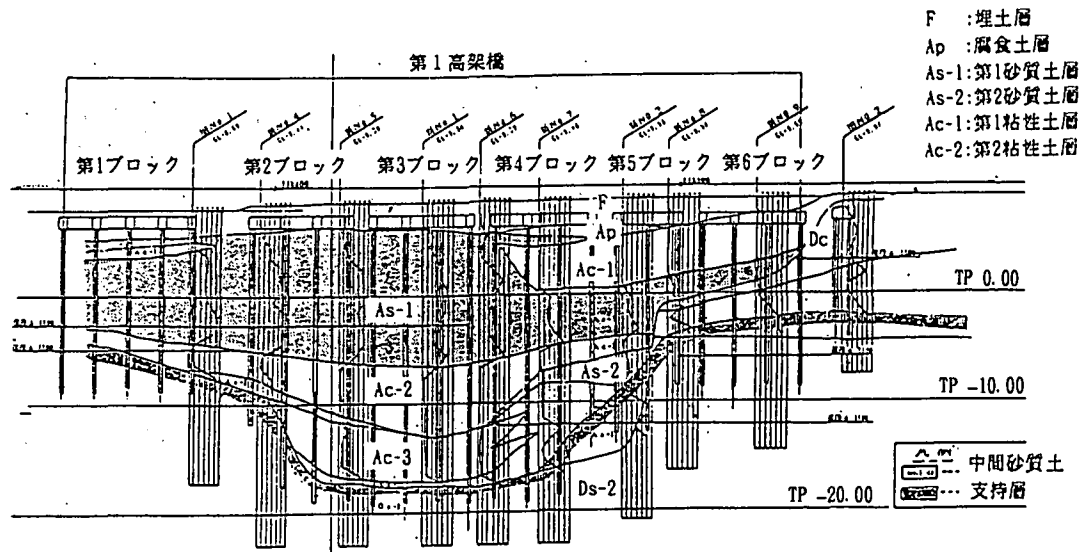
(a) 第1高架橋

検討の対象となった高架橋は、千葉県東方沖地震 (1987 年 12 月,  $M=6.7$ ) により大きな被害を受けた。第1高架橋では、中央付近 (第1～6ブロックのうち、第2～4ブロック) において柱上端がせん断破壊によるひび割れ、かぶりの剥離が見られ、杭にも小規模のひび割れが生じた。一方、隣接する

図1に第1高架橋および第2高架橋の地質縦断面図を示す。両高架橋とも中央部の支持層が大きく凹んだいわゆる溺れ谷地形上にあるが、被害が大きかった第1高架橋は、被害がなかった第2高架橋と違い、表層地盤にN値10～50、厚さ10～13mの砂質土 ( $A_s-1$ ) が介在している。この砂質土は、特に第2、第3ブロックに顕著に介在している。また、第2、第4ブロック付近では、支持層が急激に傾斜を有している。一方、第2高架橋では、第1高架橋で見られた砂質土層は見られず、支持層まで軟弱な粘性土層が主体となっている。第8ブロックで支持層までの深さが最も深く、谷部を挟んだ第7、第9ブロックは急激に支持層が浅くなっており、第1高架橋同様に、基盤面は不整形性を有している。

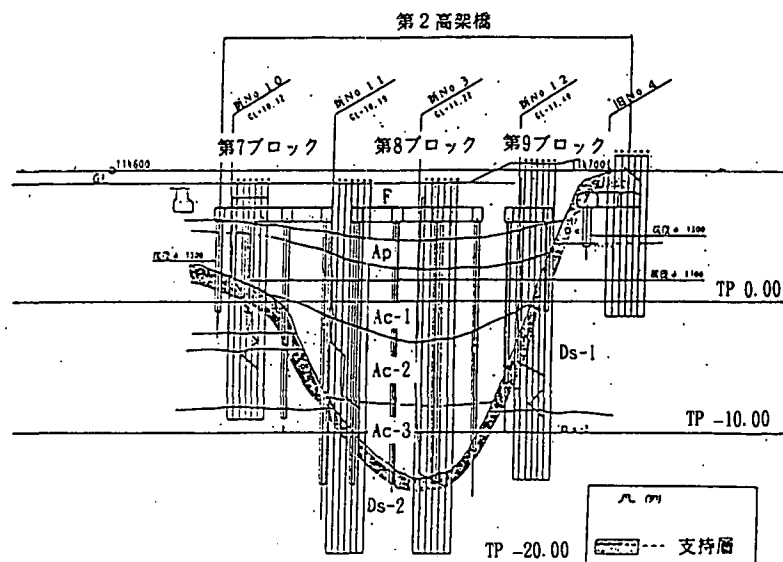
(b) 第2高架橋

第2高架橋では、特に大きな被害は見られなかった。

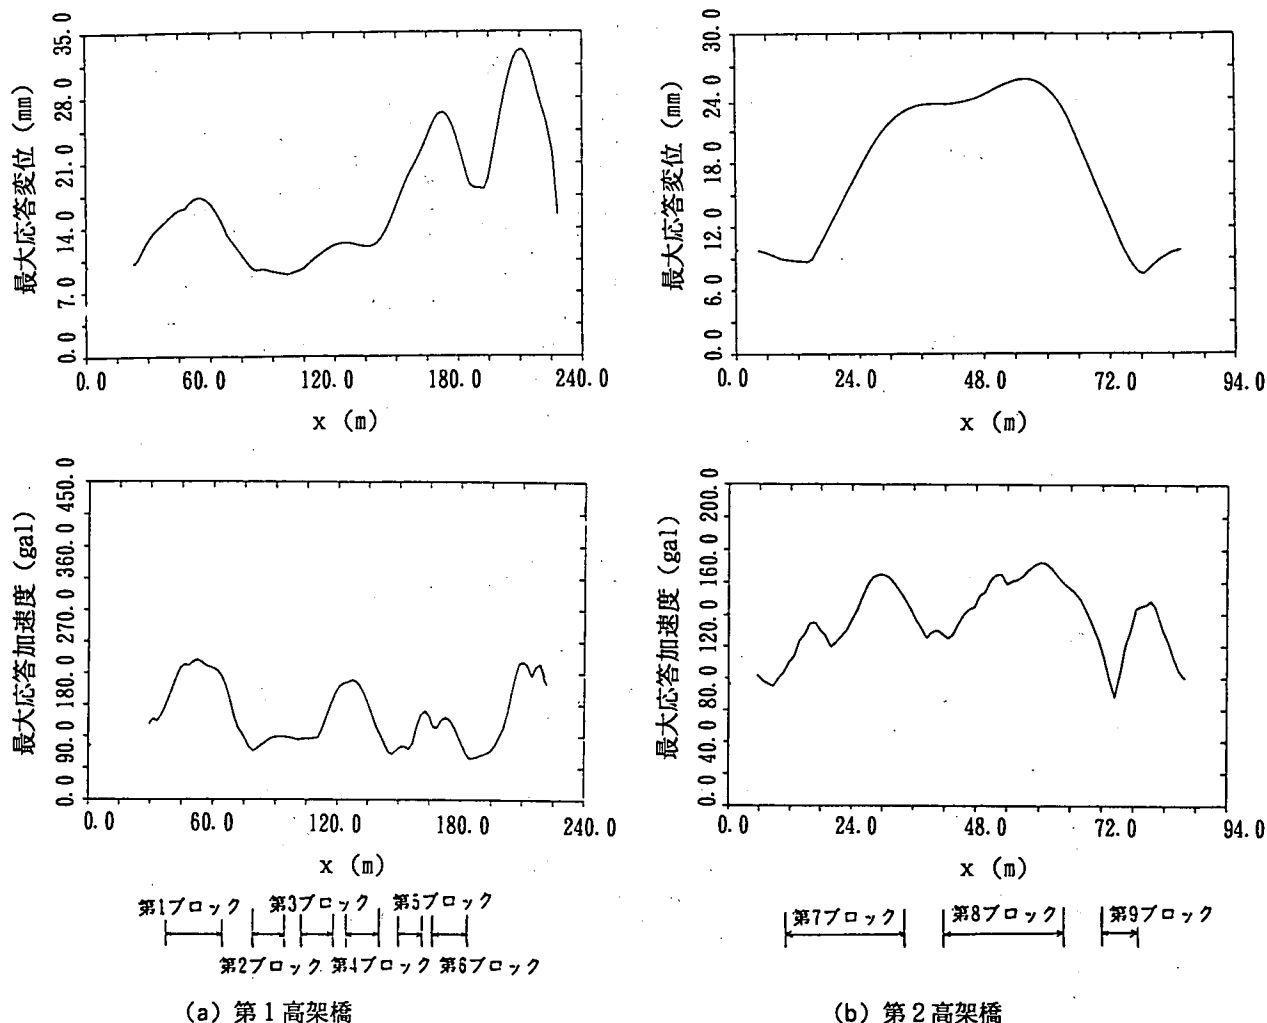
図2 最大応答値の空間分布（線路方向）

応答加速度、応答変位とも複雑な分布をしており、基盤面の不整形性ととも表層地盤の地層構成も大きく影響していると考えられる。最大応答加速度で評価した場合、被害が顕著だった第3ブロック付近で大きな加速度が発生する一方、被害がなかった第

1, 第6ブロック付近でも大きな加速度を生じている。また、第1高架橋と第2高架橋では、レベルの違いが少なく、最大応答加速度の空間分布からだけでは、解析結果が実際の被害状況を説明しているとは言えない。

第2高架橋では、谷を埋めている土質が粘性土で地層構成も平坦であり、応答変位、応答加速度とも基盤面の不整形性による影響が顕著に現れている。

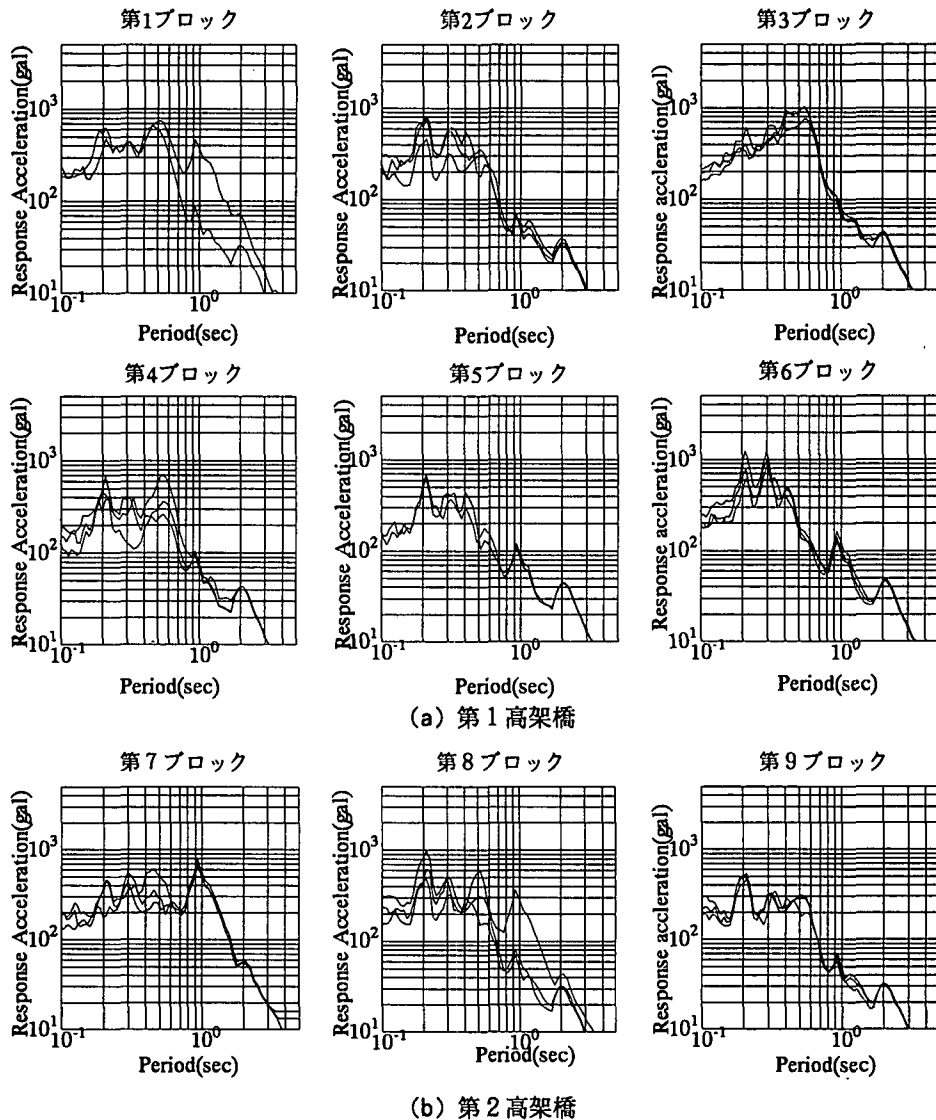
図3 加速度応答スペクトル

第3, 4ブロックのみ0.4~0.5秒付近の応答が卓越し、その他のブロックでは0.2秒程度の短周期の応答が卓越している。構造物の固有周期は、地震

後の実測結果では、第1高架橋で0.38秒、第2高架橋で0.29秒であった。両高架橋は構造形式が同じであるため、本来の固有周期はほぼ同程度であると考えられるが、第1高架橋は、地震による被害を受け、柱等の剛性低下のために固有周期が低くなったものと思われる。被害が特に大きかった第3ブロックでは、0.38秒の固有周期を持つ構造物は1000gal程度の応答加速度になることが分かる。静的な耐力解析から、高架橋は柱のせん断先行型の破壊形式となり、その時の震度が0.74~0.89であることが分かっている<sup>4)</sup>。このことから、第3ブロックの柱がせん断破壊したという実際の被害状況と解析結果とが非常によく対応している。また、軽い被害を受けた第4ブロックでは、0.38秒付近で500~700gal程度の応答加速度になり、耐力的に厳しい状況であったことが解析からも分かる。

一方、特に目立った被害がなかった第5, 6ブロックでは、この周期帯では応答加速度は400gal以下であり、せん断破壊しないことが確認できた。また、第6ブロック付近で局所的に大きな加速度が生じていたが、その卓越周期は構造物のそれとずれて

おり、被害に結びつかなかったものと推測される。

第2 高架橋では、構造物の固有周期が存在すると思われる 0.29 秒付近では、構造物の応答加速度は 500 gal 程度以下であり、せん断破壊には至らないことが分かる。
