# 鹿児島県北西部で発生した地震による 阿久根市沿岸部の被害について

尻無濱昭三<sup>1</sup>・秋吉 卓<sup>2</sup>・松本英敏<sup>3</sup>・湊田邦彦<sup>4</sup>

これは、平成9年3月26日鹿児島県北西部で発生した地震 (M6.2, d=7km) により被災した沿岸部地域のうち、最も大きな被災地域となった阿久根市沿岸部の調査報告である。当地での観測震度は5強であり、沿岸埋立地ではいたるところに噴砂が見られ、液状化の痕跡があったが、そのためか護岸・防波堤に相当大きな被害が生じていた。本報告は、現地踏査により得られた土質資料の粒度試験結果と対比しながら、その概要をまとめたものである。

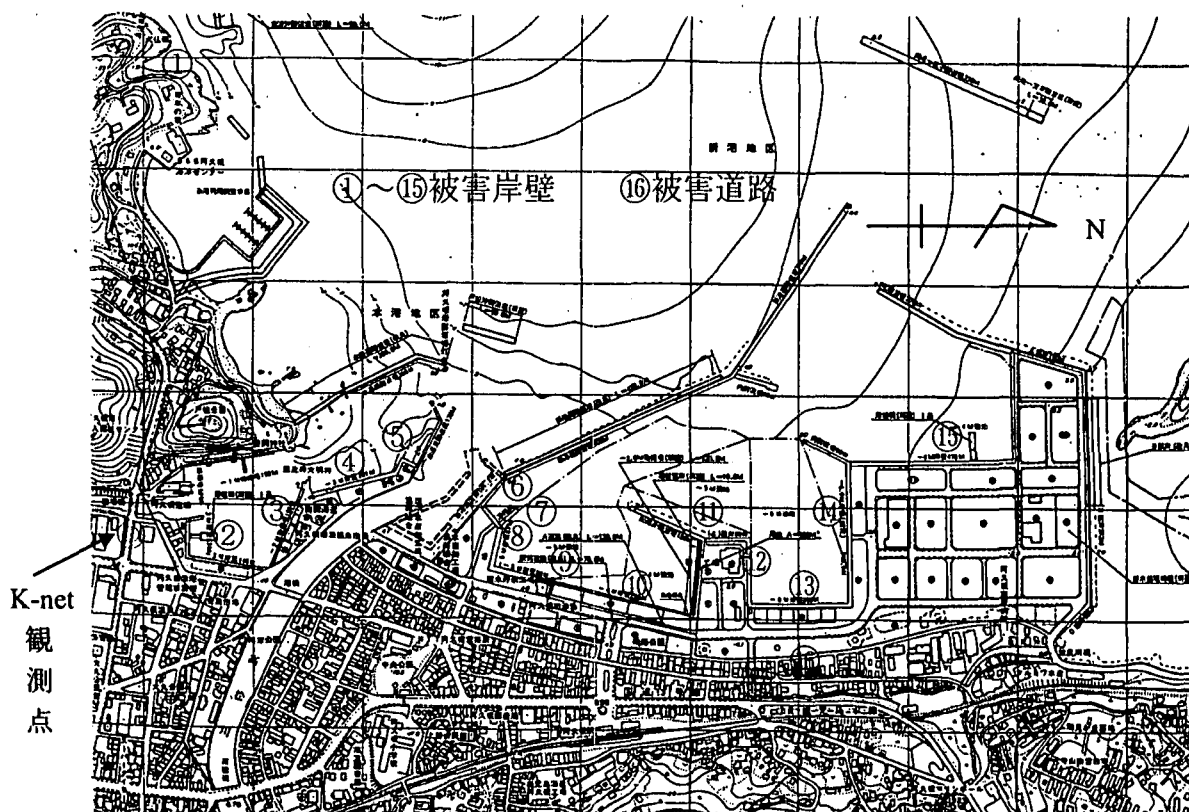
図2 阿久根市沿岸部と被災地域

次に、阿久根港関連の被害を図 2 及び表 3 の①～⑩に、さらに全壊家屋の位置を⑪と⑫に示した。表 3 にみるように、被災した岸壁は 40 年以上前に築造されたものから 5 年前のものまでであるが、各れも重力式でほとんどはブロック積みまたは消波ブロック積みで、⑬と⑭のみはケーソンで作られている。しかし各れの岸壁も耐震岸壁ではない。ほとんどの被害は、エプロン端部と岸壁との接合部が裏込土の沈下のために沈下しているが、液状化も大いに関係していることが考えられる。

さらに水産加工団地周辺の概略平面図を示したのが図 3 であるが、同加工団地は 1989 年から 91 年まで、海砂を近くの海からポンプで吸い出して浚渫する工法で造成したもので、その上に表土用の山土を載せている。埋立に用いた土砂の総量は 80 万  $\text{m}^3$  で、造成面積は 16 万  $\text{m}^2$  である。現在、水産加工業者 4 社が立地しているが、深い支持杭を打設していたので被害は軽微で営業を行っている。一方、同加工団地より以前に埋立てた、隣接の阿久根市漁協水揚げ場（図 2 の⑬）はコンクリート床が波打つ被害やコンクリート柱に曲げ被害が生じていた。

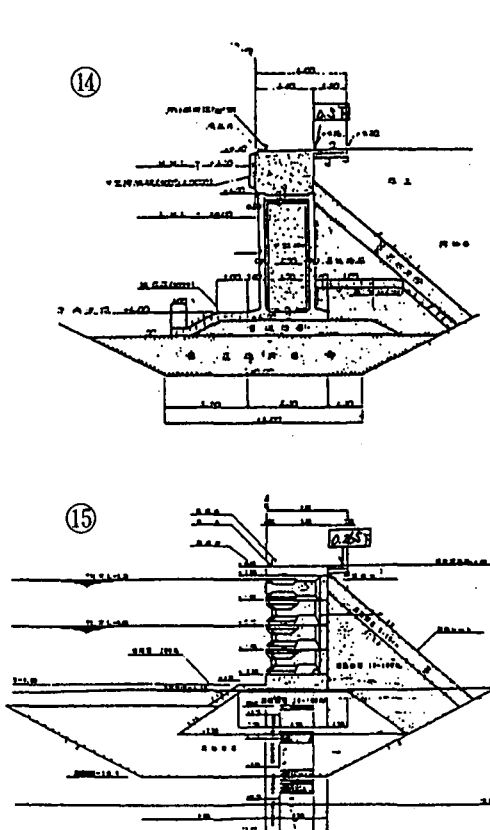
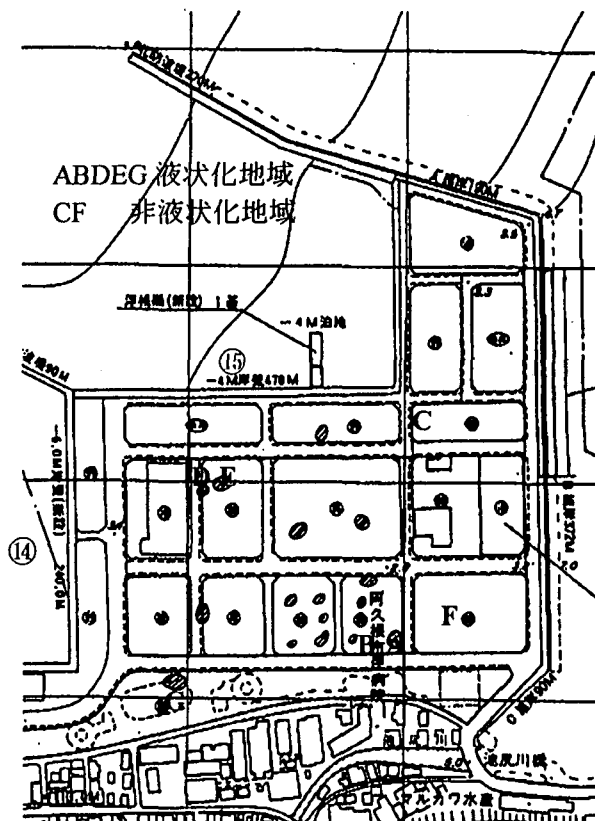
図3 水産加工団地周辺の液状化分布<sup>2)</sup>

図 3 より、同団地内の岸壁（⑭⑮）に平行に「開き」があり、合計すると 100mm 以上にもなるが、これより岸壁は法線方向（海側）に 100mm 以上せり出し（または転倒）している可能性がある。一方、液状化によると思われる噴砂も同団地内のいたると

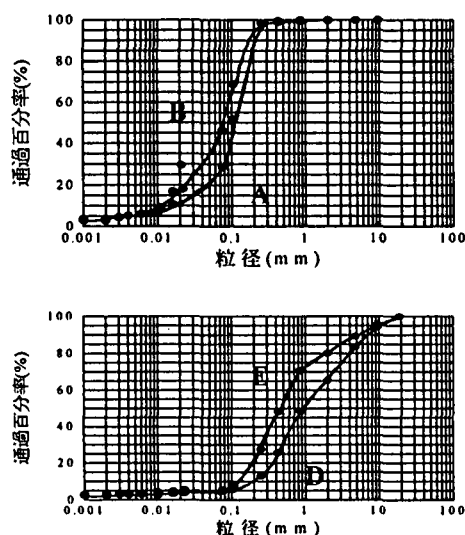
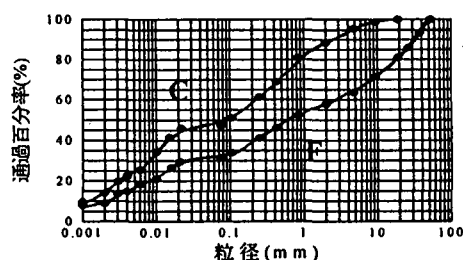
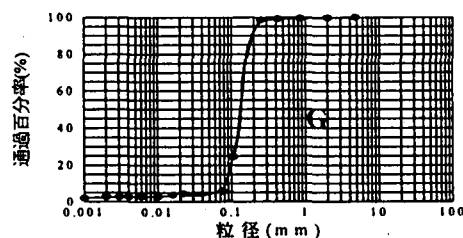
図4 水産加工団地における粒径加積曲線  
(記号A~Gは図3に対応)

ころで観察され（斜線部）、噴砂した土砂と噴砂していない地域の表土を持ち帰り粒径分布を調べた結果が図 4 である。山土の表土となっている C と F では、粒径分布が広く液状化しにくい土であることが分かるが、一方 A と B、D と E および G はいわゆる液状化の可能性の高い分布範囲にあり、実際の現象と対応している。

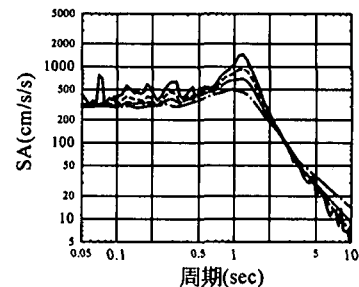
図 5 阿久根市での強震記録(K-net)と応答スペクトル

図 5 は、K-net より取り込んだ、阿久根市役所構内にある観測点での強震記録であるが、最大加速度が 293gal にも達し、さらに応答スペクトルからも分かるように、約 1 秒で卓越成分を持つ独特な地震波をしている。今後は、観測点の N 値分布（K-net で入手可能）、埋立地の N 値分布により液状化及び岸壁の海側への移動との関係が解明されることが期待される。
