# 1996年8月11日の宮城県北部地震 の震害について

田村重四郎<sup>1</sup>・鄭 志誠<sup>2</sup>・牧野 達謙<sup>3</sup>

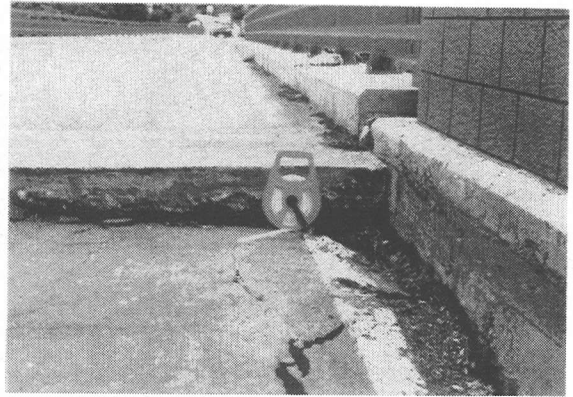
目立った被害構造物は橋梁と道路である。橋梁の被害の主なものはアプローチの沈下による段差の発生で、荒雄湖の北端から江合川に沿って北上し芹沢橋までの間に起こっている。多くの橋で東側のアバットで沈下が発生しているが、地震動の揺れに依るものであろう。この内中沢橋には構造的被害が発生して

アプローチの沈下（国道 108 号線中沢橋）

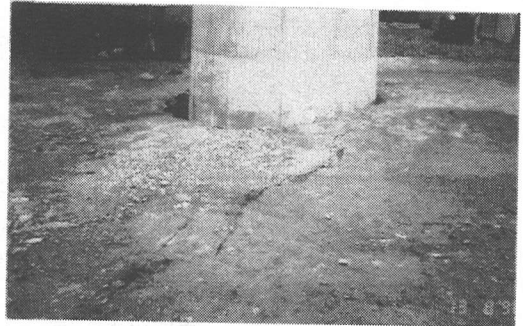
いる。支間長 25～26m、4 本主桁の 3 スパン単純合成桁橋で昭和 43 年 3 月竣工している。橋の両端では 30 cm 以上の段差が生じていて両橋台には亀裂が走り、中間スパンの北端部・西側の支承が破壊した。高さ約 12～13m の円柱断面の 2 基の RC 橋脚自体には損傷がないが僅かに河側に傾き、地盤との間には数 cm の隙間があって、周辺地盤は、橋脚が激しく振動し、周辺地盤が河心に向かって移動したことを推測される亀裂と変位があった。この辺りより震央に近付くにつれて道路の路肩の崩壊、縦亀裂の発生、沈下が増して、旧仙秋線のアプローチの沈下の分布に対応して発生している。本年 8 月 8 日に新仙秋道路が開通しているが、その直後にこの地震が発生した。旧仙秋ラインは地震のため縦亀裂、沈下、路肩の崩壊、更に斜面崩壊も発生し、使用不能になった。新仙秋道路は当該地域でトンネルと橋梁とを結んだ構成になっていて、トンネルの一部の施工継目で断面が微少な局部的変形をしたことを示す変化が認められたのみであった。トンネルは補修のため通行止めになっていたが、使用可能な状況にあった。

橋脚周辺地盤のひびわれ（国道 108 号線中沢橋）

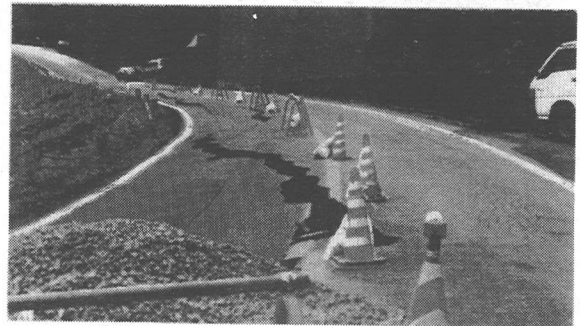
道路の被害（国道 108 号線中川原付近）

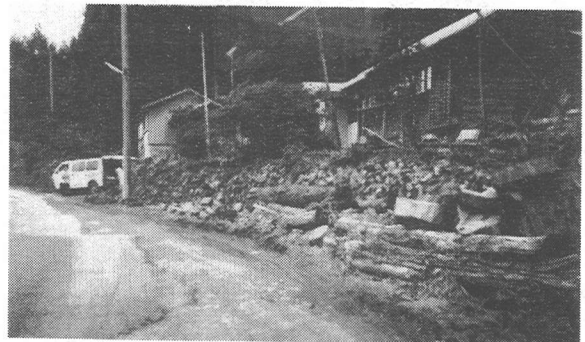
石積みの崩落（中川原付近）

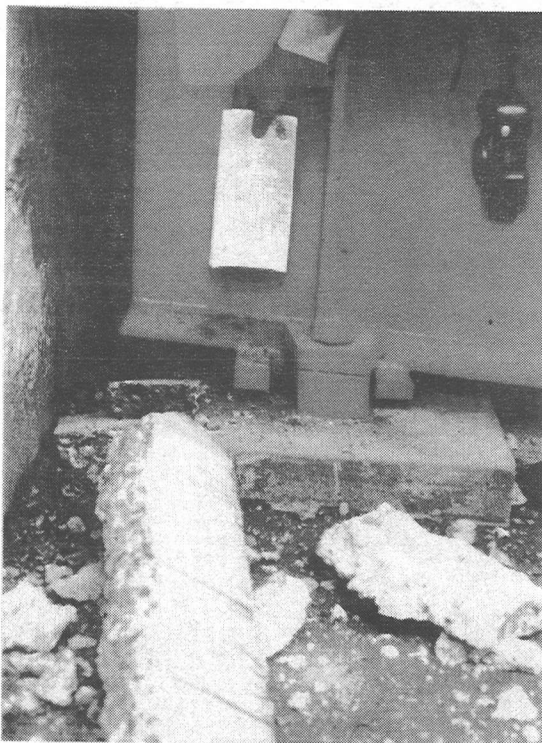
橋台と支承の被害（国道 108 号線中沢橋）

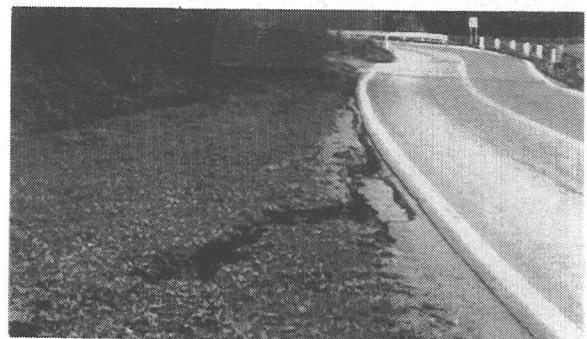
路側の崩落（旧仙秋ライン片倉森付近）

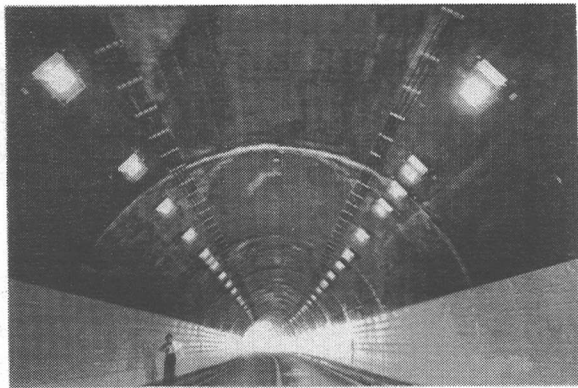
片倉森やすらぎトンネルの被害（仙秋ライン）

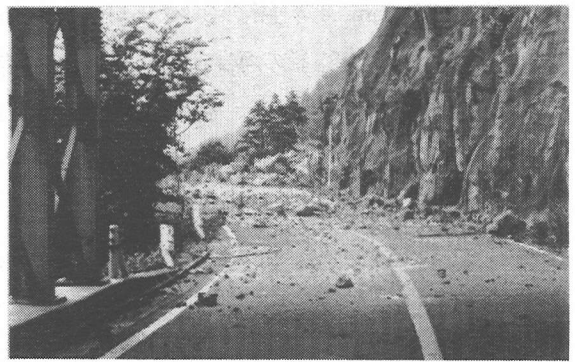
落石（旧仙秋ライン片倉森付近）

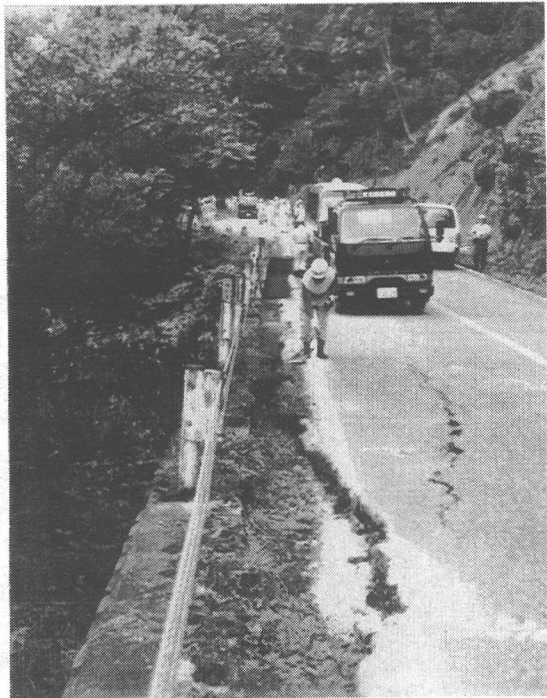
路肩の被害（国道 108 号線中川原付近）

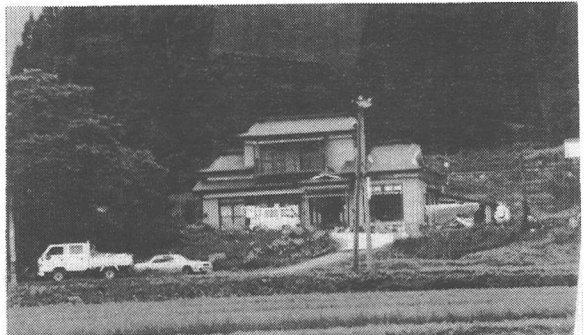
家屋の半壊（峠付近）

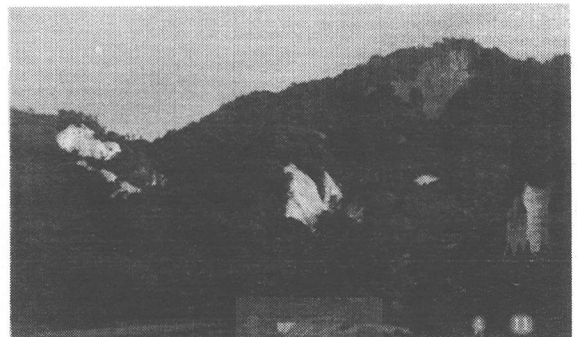
山地の斜面の崩落（荒雄岳）

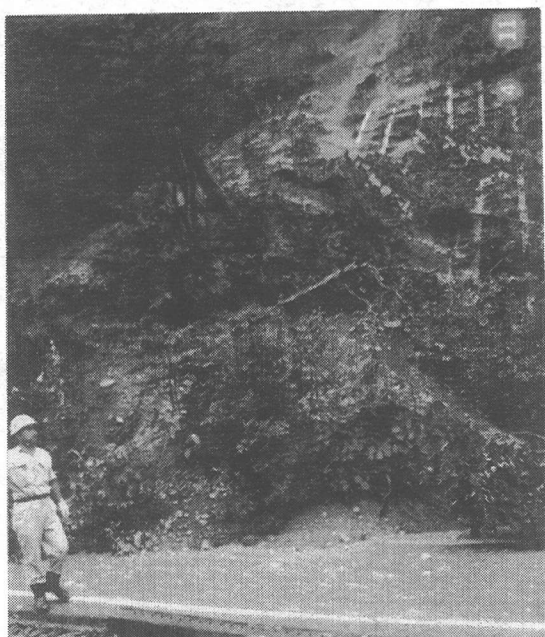
斜面崩落（旧仙秋ライン片倉森付近）

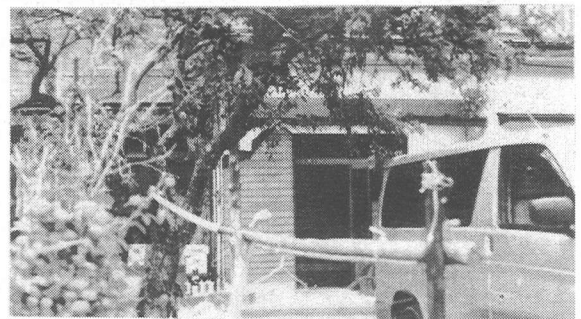
家屋の半壊（軍沢付近）

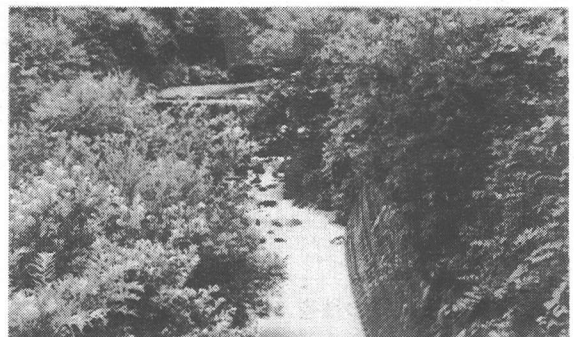
水道は簡易水道で、湧水を取水しているが、地震後白濁し、なかなか元の状態に戻らなかった（地区管理センター）。

河水の白濁（芦沢橋）
