# 兵庫県南部地震における尼崎市の建物被害分析

1995 年兵庫県南部地震における尼崎市の建物被害を、固定資産課税データと市の被災度判定結果を用いて分析した。その結果、構造・建築年代・階数による建物被害率の差は見られたが、震度 7 の帯が出現した芦屋市・西宮市ほど顕著ではなかった。また、震災の帯の延長上周辺 (扇状地) で被害率が大いこと、デルタ・干拓地では被害率が低いことが明らかになった。

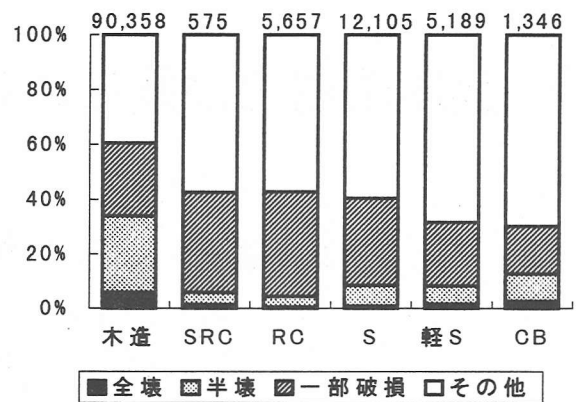
図-1 建物の構造別被害率

市全体の構造別被害棟数を表-1 に、構造別被害率を図-1 に示す。建物棟数 115,230 棟のうち木造建物が約 78% を占め、非木造建物では鉄骨造 (S 造) 10.5%、鉄筋コンクリート造 (RC 造) 4.9%、軽量鉄骨造 (軽S 造) 4.5%、鉄骨鉄筋コンクリート造 (SRC 造) とコンクリートブロック造 (CB 造) はわずかである。なお、工法コードはほとんど使われていないことから、一部の建物を除きプレハブ造か否かはわからない。全半壊建物の約 94% が木造建物の被害であり、木造は全壊率 5.8%、半壊率 28.1% と被害率が最も大きい。全半壊率で見ると、CB 造の 12.6%、S 造 8.4%、軽S 造 8.3%、SRC 造 5.9%、RC 造 4.4% と続く。

非木造建物の全壊率は概ね1~3%程度である。

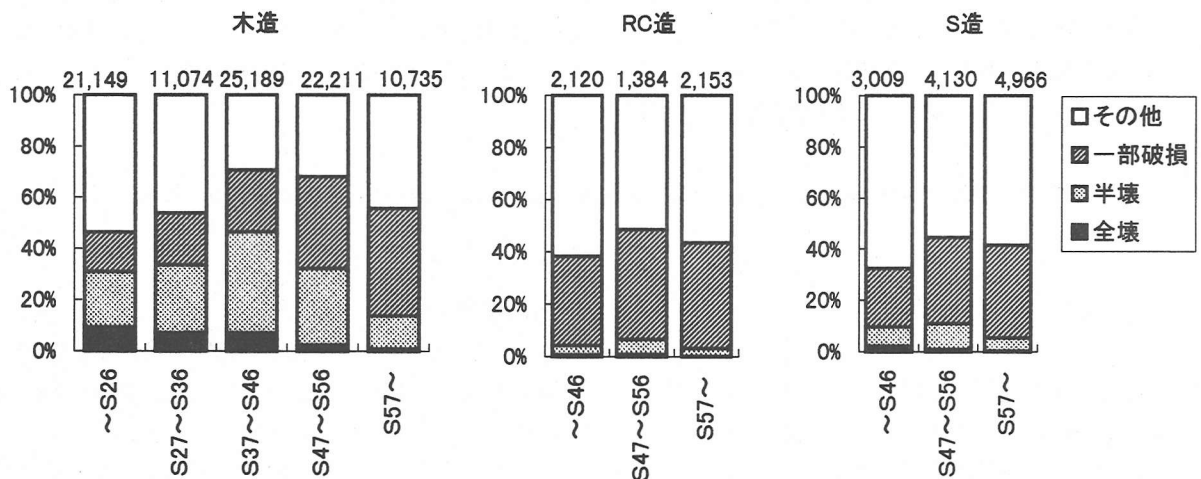
図-2 構造別建築年代別の建物被害率

木造、RC造、S造について、建築年代別被害率、階数別被害率を図-2、図-3に示す。建築年代は耐震基準の改訂年次などを参考に区分している。木造建物の全壊率は建築年代が新しくなるとともに減少する傾向が見られるが、全半壊率はS37~S46で最も高い。また、一部破損率はS47年以降の比較的新しい建物で高い。RC、S造建

物においては、S57年以降はそれ以前より若干全半壊率が低くなっているのが見受けられる程度であり、芦屋市<sup>2)</sup>、西宮市<sup>3)</sup>のように建築年代が古いほど被害率が高い傾向が明瞭に見られない。芦屋市、西宮市よりも地震動が小さかったことが、建築年代による建物被害率の差が顕著に現れなかった要因と推定することができる。また図-3から、木造、S造については、階数が高くなると

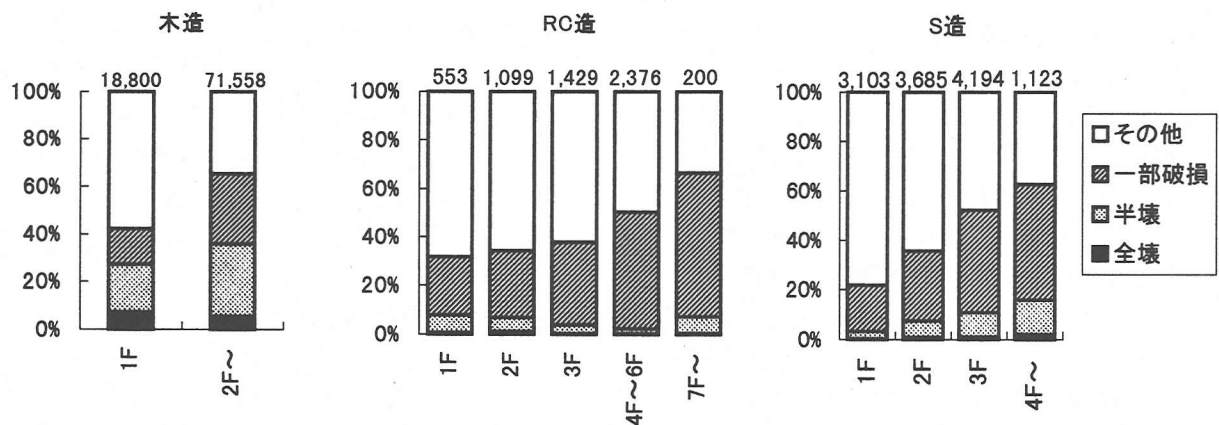
図-3 構造別階数別の建物被害率

全半壊率が高くなる傾向が見られる。RC 造については、1～2 階の低層、7 階以上の高層が全半壊率が高く、3～6 階の中層では若干低い傾向が見られるが、階数によっては存在棟数が少ないので、分布状況により地震動の大きさの影響を受けている可能性もある。さらに、どの構造も階数が高いほど一部破損率が高くなる特徴がある。

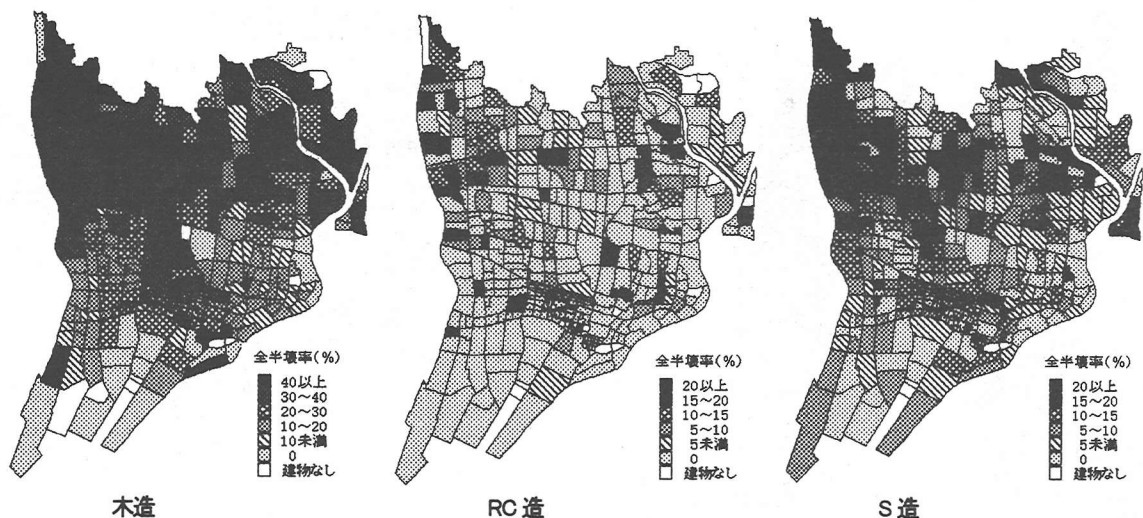
図-4 建物の構造別全半壊率

木造、RC 造、S 造の全半壊率を図-4 に、木造建物（2 階以上、重い屋根：主に瓦）の建築年代別全半壊率を図-5 に示す。図-4 から、どの構造の建物も市北部に被害の大きな地域が分布しており、その傾向は木造建物において顕著である。これらは、西宮市以西の震度 7 の帯を延長させた地域にあたる。また、西側地域が東側よりも被害が大きい傾向が見られる。その他に、市中央部、市南部（築地町周辺、丸島町など）に被害が大きい地域が何箇所か点在しているが、このうち築地町周辺と丸島町では液状化が発生した<sup>1) 4)</sup>ことが確認されている。また、

図-4に示した木造建物の全半壊率において、市中央部（デルタに該当）に被害率の高い地域が存在する。同じデルタでも被害率に差を生じた原因を明らかにするために、表層の地盤条件をさらに詳しく検討した。その結果、表層部の沖積砂層の土質に違いが認められ、被害率が高い市中央部では六甲花崗岩系の礫混じり砂であるのに対して、被害率が低い市の西側および東側の地域では礫を含まない海成の砂層であることが判明した。

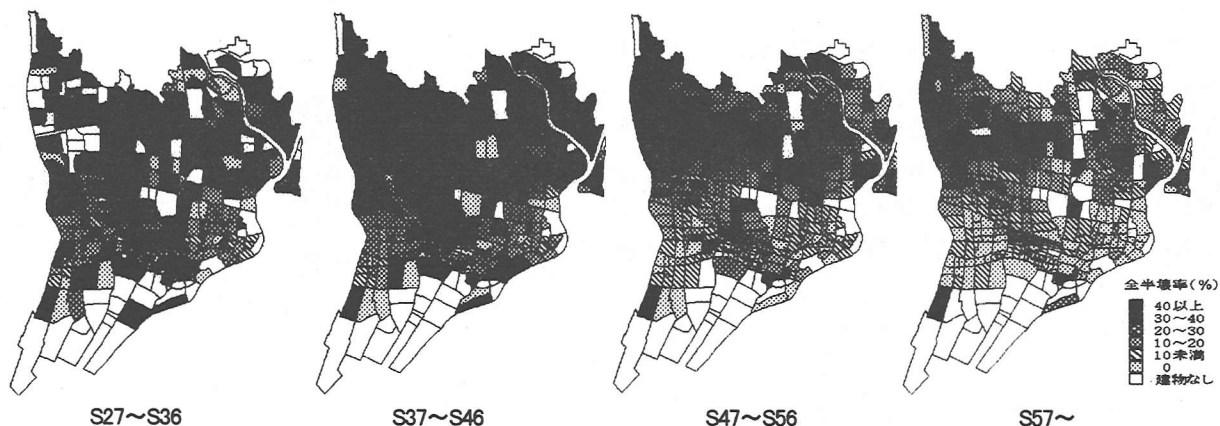
図-5 木造建物（2階以上・重い屋根）の建築年代別全半壊率

図 5 からは建築年代が新しくなるとともに全半壊率が低くなる傾向が見えるが、図-2 と同様に、S37～46 年築の全半壊率がそれ以前に比較して高い町丁目が目立つ。全半壊率の高い地域について建物の棟数・表層の地盤条件などを調査したが、今のところ原因は定かではなく、より詳細に被害要因を分析中である。

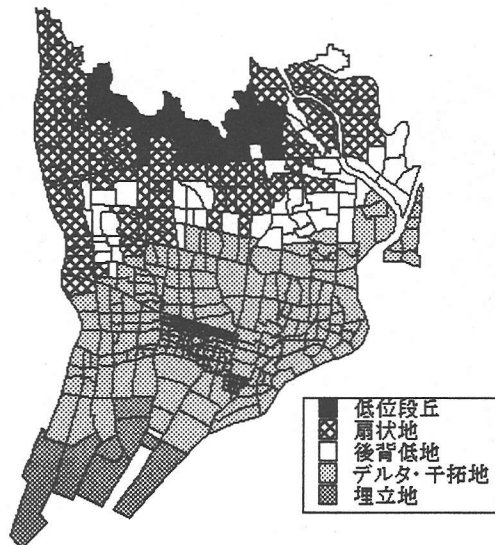
図-6 地盤分類

尼崎市の表層 20m 程度の地盤を、文献<sup>5) 6) 7)</sup>を参考にして、低位段丘（沖積粘性土層＋洪積砂礫層）、扇状地（沖積砂礫層＋洪積砂礫層）、後背低地（沖積粘性土層＋沖積砂礫層）、デルタ・干拓地（沖積砂層＋沖積海成粘性土層 M13）、埋立地（埋土＋沖積海成粘性土層 M13）の 5 つに分類し、各町丁目（426 町丁目）において最も面積が広い地盤種類を代表地盤（図-6）として割当てた。各地域の木造建物（2 階以上、重い屋根）の被害率を図-7 に示す。ただし、埋立地には木造建物がほとんど存在しないため分析から外した。なお、各地盤における建築

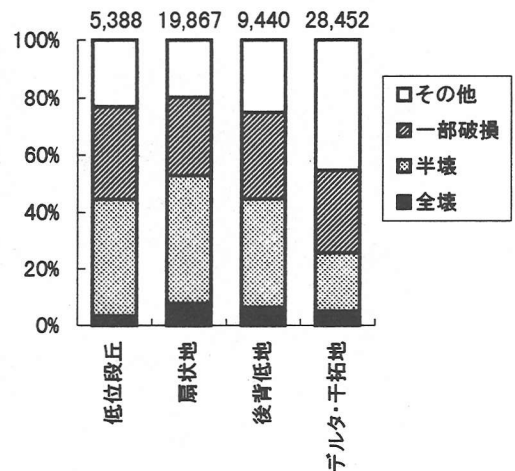
図-7 地盤分類別の木造建物（2階以上・重い屋根）被害率

年代別建物棟数比率は、デルタ・干拓地において古い建築年代の建物比率が大きいほか、ほとんど差異はない。地盤タイプ別に全半壊率を比較すると、扇状地（沖積砂礫層＋洪積砂礫層）＞低位段丘（沖積粘性土層＋洪積砂礫層）および後背低地（沖積粘性土層＋沖積砂礫層）＞デルタ・干拓地（沖積砂層＋沖積粘性土層）の順で小さくなっているが、デルタ・干拓地以外では全半壊率は大差ない。表層の地盤構成（上記カッコ内）に注目して全半壊率の大小を比較すると、洪積砂礫層＞沖積砂礫層＞沖積粘性土層と、硬い地盤ほど全半壊率が高いことが分かる。また、4つの地盤タイプの中では唯一砂礫層が含まれていないデルタ・干拓地での被害率がかなり小さくなっていることが注目される。

吉田ら<sup>8)</sup>は数値解析により、沖積粘性土および沿岸地域の埋立地では地盤の非線形挙動が著しく地震動が低減されたが、反対に震災の帯では地盤が比較的硬かったため非線形効果による地震動の低下があまりなかったという可能性を示している。尼崎市における木造建物の被害率は地盤の非線形化挙動が著しかったと推定されているデルタ・干拓地で最も小さく、上記の数値解析結果と整合する傾向が認められた。
