# 兵庫県南部地震における西宮市の建物被害分析

山口直也<sup>1</sup>・山崎文雄<sup>2</sup>・若松加寿江<sup>3</sup>

1995年1月17日に発生した兵庫県南部地震による西宮市の建物被害を、固定資産課税データを用いて分析した。その結果、建物被害は木造が他の構造に比べて被害程度が非常に大きく、どの構造においても建築年代が古くなるほど被害の程度が大きくなっており、震度7の帯にあたる地域の建物の全壊率は高いことが確かめられた。また、デルタ地域では扇状地や後背湿地に比べて木造建物の被害率が低くなるなど、建物被害には表層地盤が大きく関係していることが認められた。

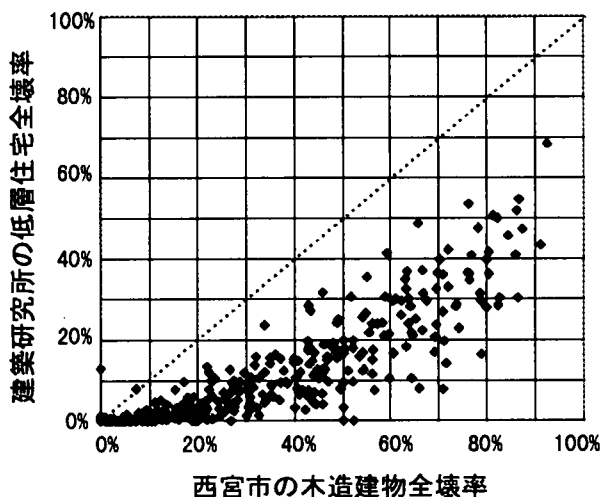
図-1 西宮市の町丁目ごとの建物全壊率の比較

用いて、西宮市の町丁目ごとの建物の全壊率を比較した（図－1）。このときのデータは、西宮市が木造建物、建設省建築研究所が低層建物（2 階以下）のものを用いた。建設省建築研究所のデータの判定基準は、「倒壊または大破」を全壊としており、市のほうは資産価値の低減に基づいた被災度判定基準である。図はこのような判定基準の違いを示しており、全体的に市のデータのほうが、建設省建築研究所のデータよりも全壊率の基準が低くなっていることがわかる。

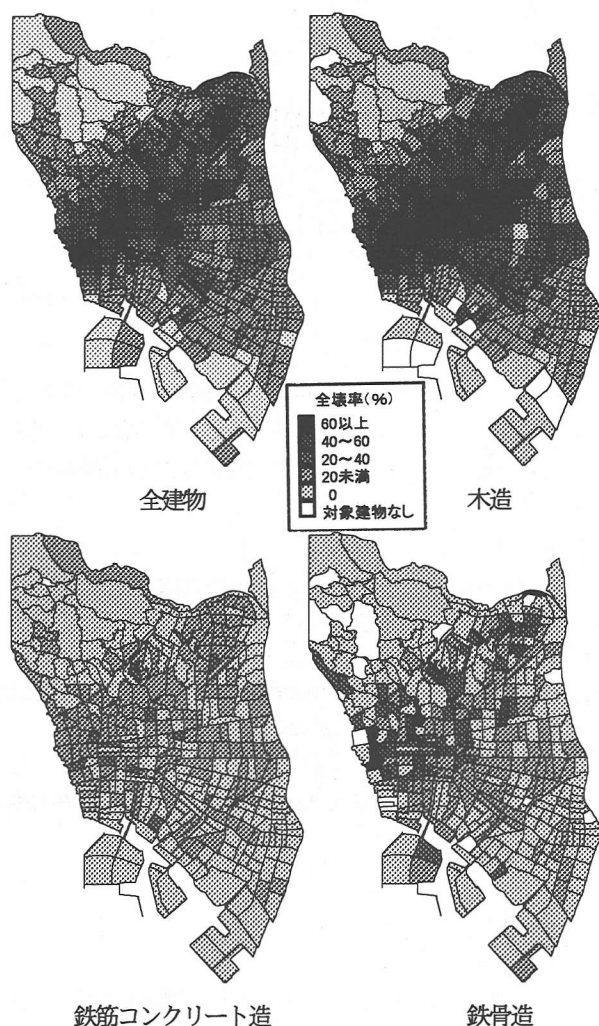
図－2 町丁目別構造別の全壊率分布

次にこのデータを各構造ごとに市の南部地域について町丁目ごとに全壊率を計算し、数値地図上に表示した（図－2）。これを見ると、どの構造においても被害の集中地域は市の南西部から放射状に広がっており、震度 7 の帯にあたる地域的全壊率が高くなっているのがわかる。しかし、その被害程度には構造間で大きな差があり、

全壊率は木造建物が圧倒的に高く、その広がりも他に比べて明らかに広い。木造建物は全建物棟数の約半数を占めているため、木造と全建物の全壊率分布は似かよった傾向を示している。

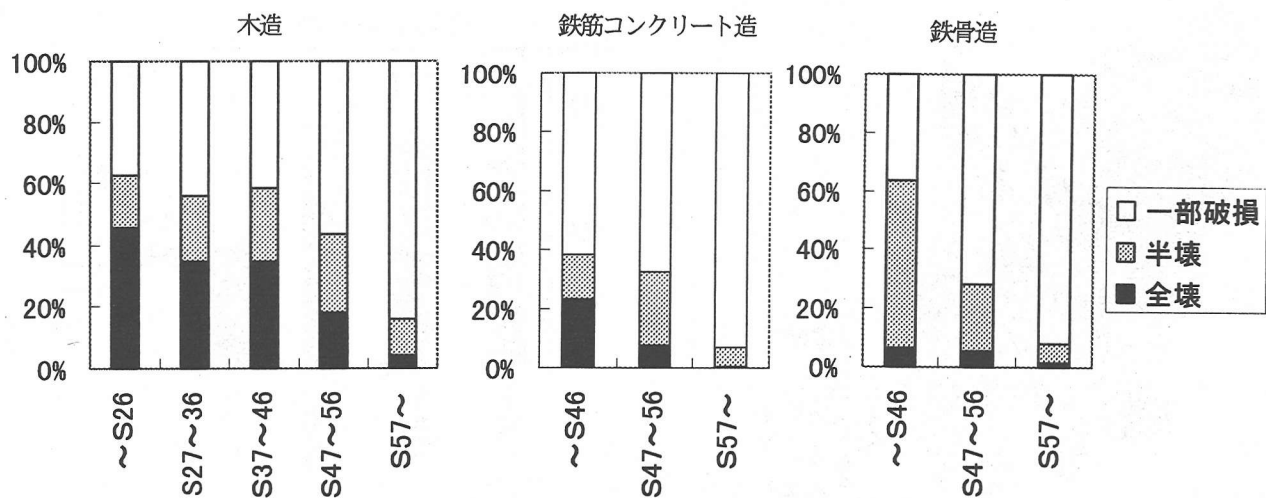
図-3 建物の構造別・建築年代別被害率

ここでは建築構造のうち、木造、RC 造、S 造について建築年代別の被害を分析した。図－3 に構造・建築年代別の被害率を示す。建築年については木造は昭和 25 年の建築基準法の制定を考慮に入れ、おおむね 10 年ごとの 5 区分、RC 造と S 造は昭和 46・56 年の建築基準法の 2 つの耐震基準改正の年を境にした 3 区分とした。図より、どの構造も建築年代が古いものほど全壊率が高くなる傾向が見られる。これは芦屋市<sup>4</sup>、宝塚市<sup>5</sup>、神戸市灘区<sup>6</sup>における傾向と同様である。RC 造、S 造では、建築年代が新しくなるにつれて被害が大きく減少しており、耐震基準改定の効果が現れたものと考えられる。これに対して木造は、昭和 46 年以前の建物の全半壊率はほとんど差異がなく、基準法改定による耐震性向上の

効果が建物の老朽化に伴い薄れていったものと推察される。

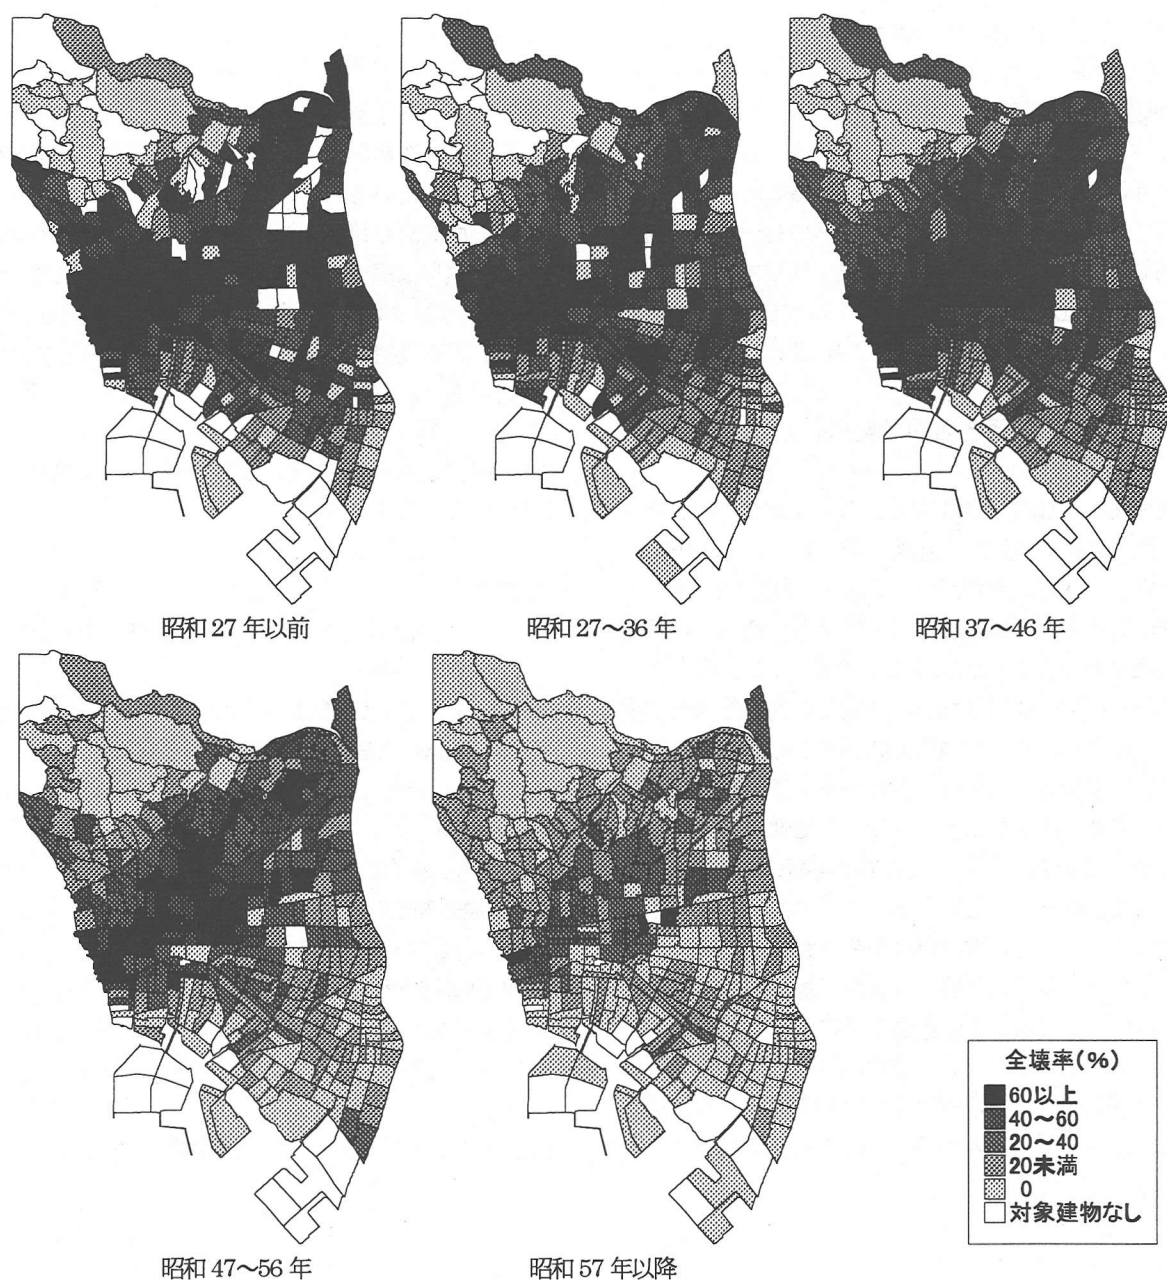
図-4 木造建物の建築年代別全壊率分布

図-4は、木造建物の建築年代別全壊率の分布を示している。これらを比較すると、全壊率の高い地域は各年代で同じような分布であるが、建築年代が古くなるほど、全壊率の高い地域の広がりが大きくなっている。上記の傾向は、RC造、S造建物についても同様に認められた。

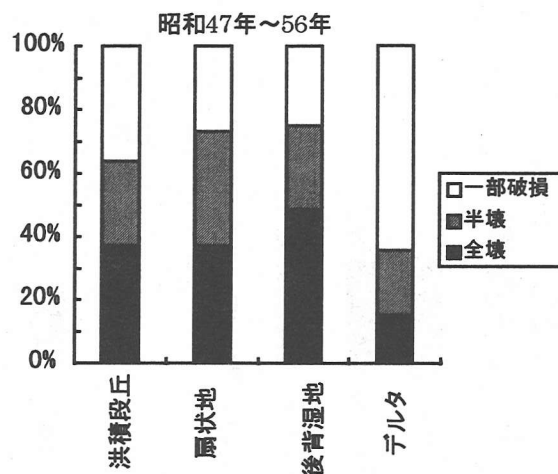
図-6 地盤による木造建物の被害率の違い

西宮市南部地域の表層地盤を、ボーリングデータと土地条件図を参考にして、山地、洪積段丘1、洪積段丘2、谷底平野、扇状地、後背湿地、デルタ、埋立地の8つのタイプに分類し、各町丁目において最も面積が広い地盤種類を代表地盤として割り当てた(図-5)。図-6に昭和47~56年に建設された木造建物の地盤種別被害率を示す。図よりデルタ型地盤に該当する町丁目は、他の地盤に比べて被害が小さいのがわかる。この地盤の地域では一部で液状化も起こっており、また軟弱な海成粘土層も堆積していることから地盤の非線形挙動により地震動が低減されたためと考えられる。また、扇状地と後背湿地のところでは、震源断層からの距離がほぼ同じであるにもかかわらず、全壊率は後背湿地のほうが大きくなっており、地震動強さに表層地盤の影響が大きく関わっていることがうかがえる。なお、昭和47~56年以外の年代に建設された木造建物についても図-6と同様な分析を行ったが、どの年代においても上記と同様の傾向が認められた。
