# 兵庫県南部地震における伊丹市の建物被害分析

杉浦正美<sup>1</sup>・山崎文雄<sup>2</sup>

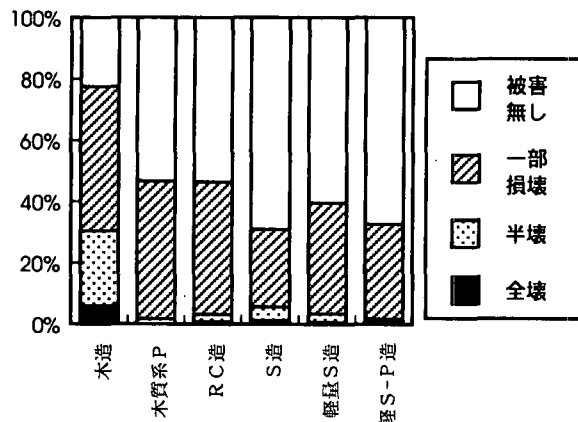
① 木造系では、木質系プレハブの被害が木造に比べ、明らかに少ない。

② 非木造系ではRC造の全半壊率が約3%なのに比べ、S造の全半壊率はその約2倍の6%である。これは、前報告の芦屋市<sup>4)</sup>や宝塚市<sup>5)</sup>の被害状況と被害率

図2 建築物の構造別被害率

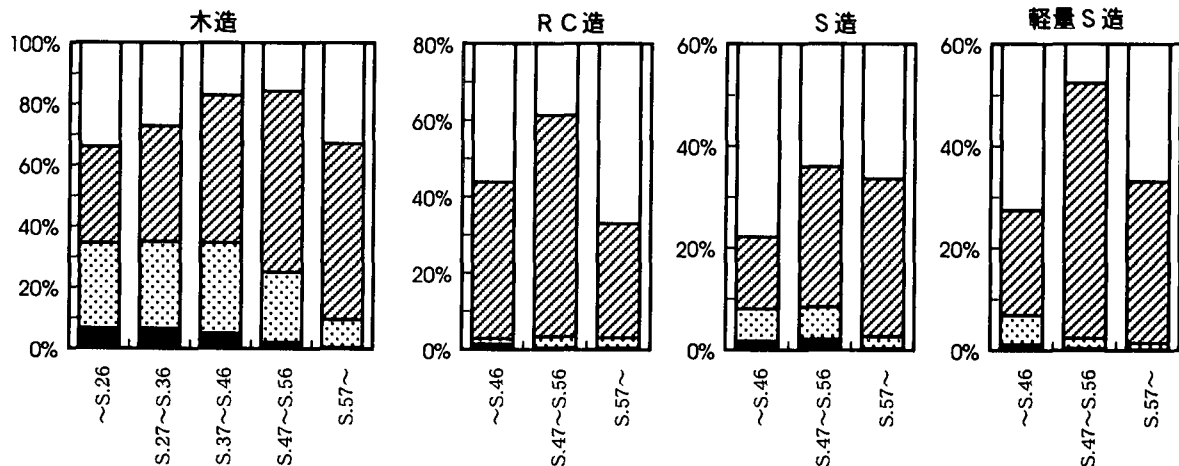
図3 構造別建築年代別の建築物被害率

- ① 木造建物では、建築年代が古いほど被害率が高くなる傾向を示す。
- ② 非木造系の建物は、木造建物に比べ建築年代による被害率（全半壊率）に明瞭な差は無いが、わずかながら古いほど被害率が高くなる傾向を示す。
- ③ 上記の傾向は一部損壊率には当てはまらない。

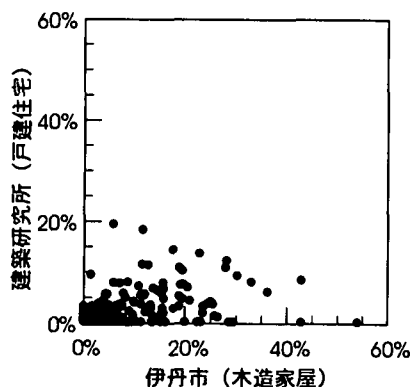
図4 伊丹市と建築研究所データの全壊率の比較

さらに、伊丹市の町丁目別の全壊率と、前述した建築研究所のデータ<sup>3)</sup>（戸建住宅の全壊＋大破率）を比較した（図4）。これより、伊丹市の調査による全壊率が全体的に大きい傾向が認められた。

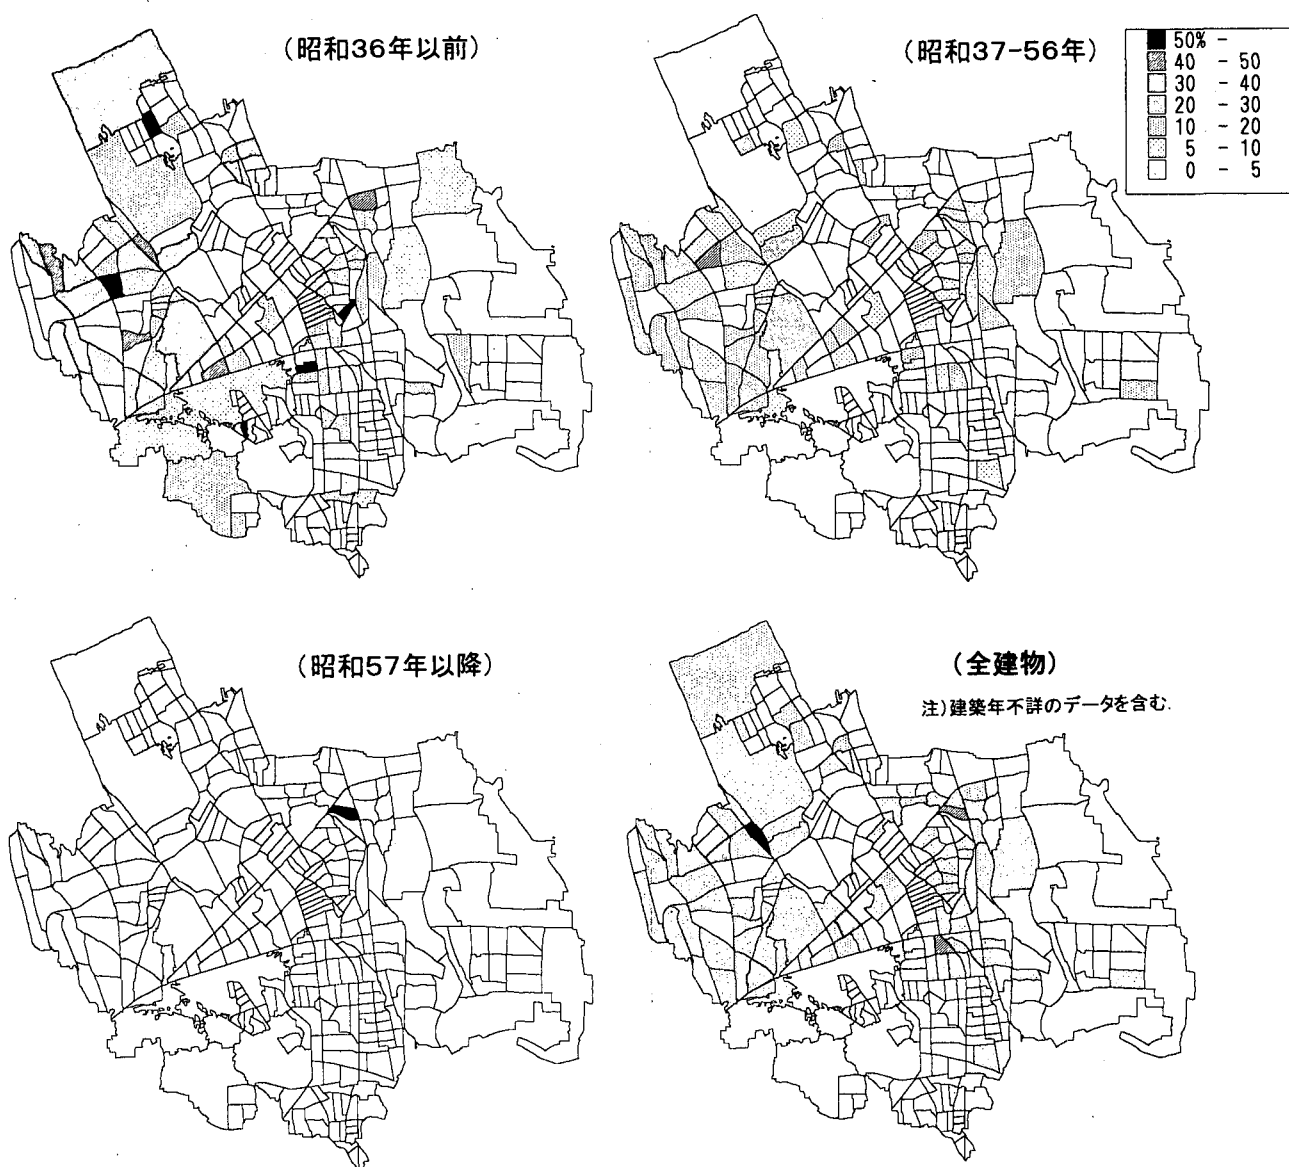
図6 建築年による木造全壊率の変化

木造建物全壊率の建築年代による地域分布を図6に示す。建築年が古い建物ほど、全壊率が高い傾向が出ているものの、神戸市、芦屋市、西宮市や宝塚市等でみられた連続的な被害集中地域（いわゆる“震災の帯”）は存在しない（図5）。各建築年代を通じて、被害分布の高い地域が市の北西部にみられる傾向にある。これに対し、木造老朽家屋率の高い地域は、市の中央部付近を中心に分布する傾向があり（図7）、被害率が高い地域が、必ずしも木造老朽家屋の比率が高い地域ではないことを表している。また、都市圏活断層図<sup>6)</sup>によれば、伊丹市の中央部には国道171号線を挟むように、北側を六甲山地からの甲陽断層の連続とみられる断層が、また南側を伊丹断層が、それぞれ南西から北東方向に併走している。全壊率の高い地域はこれら二つの断層に挟まれた地域に集中する傾向が認められる。一方、RC造建物の被害率の分布も、概ね前述の木造建物と同様の傾向を示している（図8）。

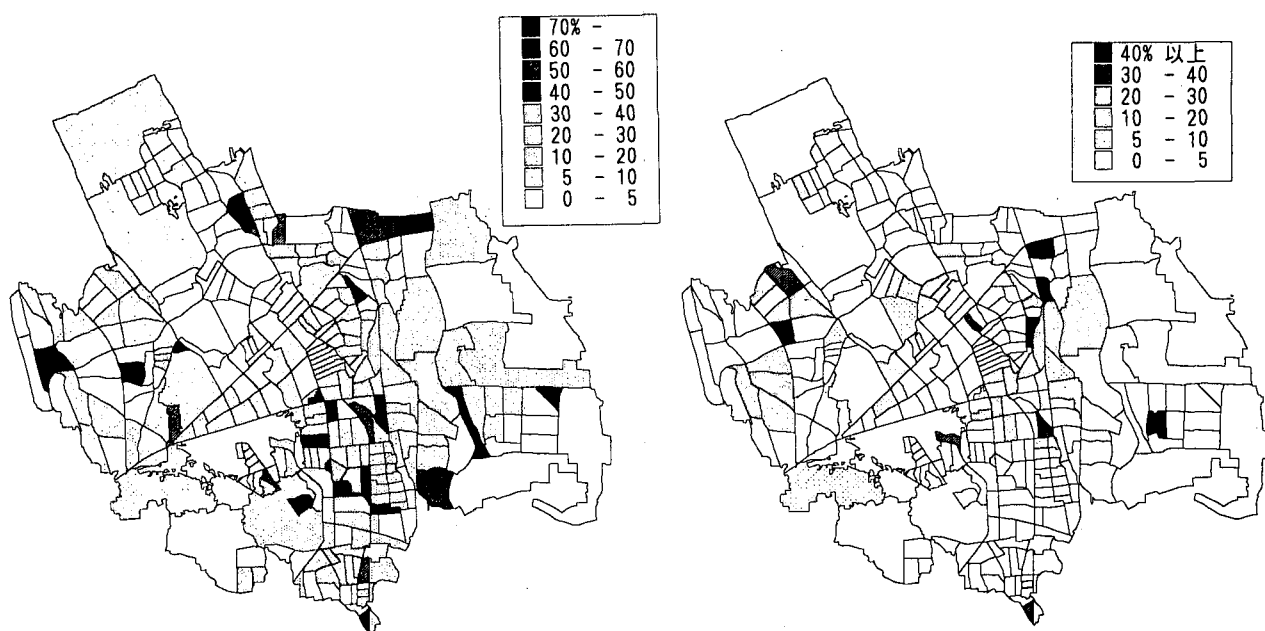
図7 昭和36年以前建築の木造建物比率
