# 阪神・淡路大震災における西宮市の都市施設の被害と復興の総合分析のための GIS 利用

岩井 哲<sup>1</sup>・亀田弘行<sup>2</sup>・碓井照子<sup>3</sup>

西宮市を対象として、1995 年兵庫県南部地震による都市災害の複雑な様相を GIS(地理情報システム)上に展開することにより、物理的災害事象の時空間的特性を定量的に考察し、それらと機能的復旧過程や緊急対応過程との関連を横断的・総合的に把握した。ライフライン・建物などの物理的な被害データ、上水道管路・道路などの都市基盤データ、地形や地質などの自然データ、ライフラインの復旧や避難所などの都市機能と緊急対応に関わるデータなどを収集して GIS 上で統合して、ライフライン・建物の被害の相互の関連や地形・地質条件などが被害に与えた影響、被害の要因を調べた。また自治体や学会による建物被災度評価と建物撤去の実態との比較、避難所での避難者数の推移とライフラインの復旧過程との関連などの考察を行った。

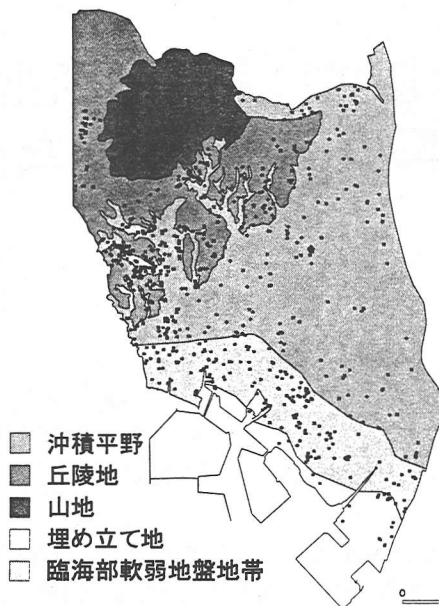
図2 配水管被害と地形区分

西宮市の地形・地質区分として、図 1 のように六甲花崗岩や甲山安山岩が卓越する「山地」、大阪層群とこれを覆う中位段丘、高位段丘が卓越する「丘陵地」、沖積層が広がる「沖積平野」、臨海部における地形を、ボーリングデータを基に地盤の軟弱さを示す Sn 値<sup>1)</sup>の違いによって区分し、「埋め立て地」と「臨海部軟弱地盤地帯」とした。上水道配水管被害と給水管被害の分布をそれぞれ図 2, 3 に示す。先の地形図を基にして、町丁目ごとの代表地形を「山地」・「丘陵地」・「宅造地」・「沖

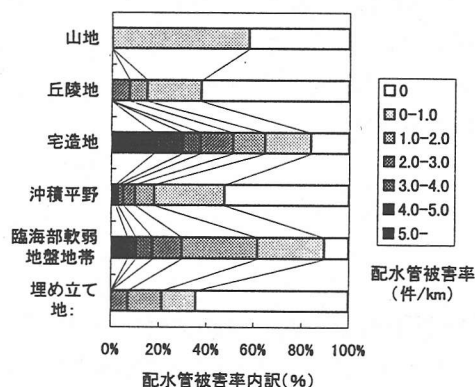
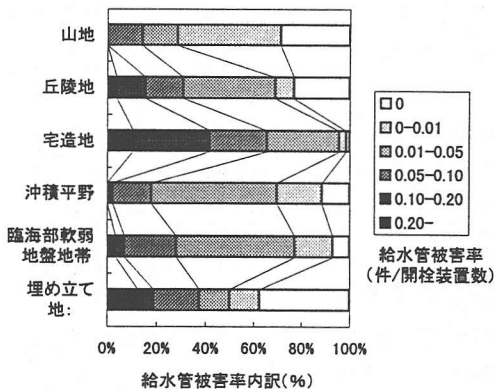
図4 代表地形による配水管・給水管被害率

配水管被害率を、各町丁目の配水管の総延長距離に対する被害件数の比で、また給水管被害率を、各町丁目の給水管の開栓装置数に対する被害件数の比でそれぞれ表した。地形条件別に配水管と給水管の被害率の町丁目数割合で表した結果を図 4 に示す。宅造地は、配水管・給水管とも広い範囲で甚大な被害を受けている。給水管ではほぼ 100%に近い範囲で何らかの被害を受けており、配水管では被害ありの町丁目数割合が 80%を越えている。宅地造成をする際に行われる地形改変で、特に盛土が被害に影響していると考えられる。埋め立て地では、配水管に継手付きダクタイル鉄管の耐震管が使用されていることが被害減少に役立っている。一方、給水管には耐震性の低い硬質塩化ビニル管が用いられ、配水管被害ありに比べて給水管被害ありの範囲が約 2 倍と差が大きくなっている。配水管と給水管の被害の分布が全体的に類似していること、配水管被害率の高い町丁目の周辺に給水管被害率の高い町丁目が分布していることが認められた。

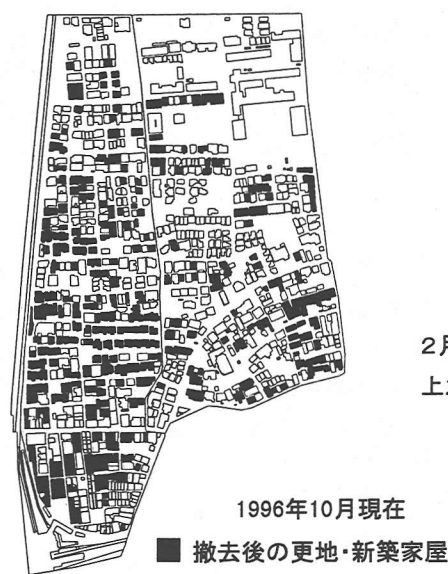
図6 北口町・高木西町の家屋撤去・新築状況

比較的被害の大きかった阪急西宮北口駅の北東側にある北口町・高木西町の2町(図6)について、西宮市の家屋被災判定と、日本都市計画学会関西支部ならびに日本建築学会近畿支部都市計画部会の合同による「震災復興都市づくり特別委員会」(以下、学会と称する)の外観目視に基づく建築物被災度データ<sup>2)</sup>、そして奈良大学地理学科防災調査団による倒壊家屋の瓦礫撤去と仮設・新築家屋建設状況データ<sup>3)</sup>の3者をGIS上に展開し、相互分析を行った。北口町と高木西町に範囲を限定した1,003戸の個々の建物で見ると、表2に示すように復興調査に基づく、撤去された家屋は

撤去・仮設・新築を併せて342件で、学会の外観目視により全壊相当と判定された数349件に近い。それに対し西宮市の判定した全壊家屋数は413件とやや多い。西宮市の判定で「全壊」とされた家屋の48%が1996年7月時点で撤去されていたが、残りの半数は撤去がなされていなかった。一方、学会による外観調査で「全壊・大破相当(ランクC)」と判断された家屋の撤去率は64%と高い。外観上明らかな損傷のある建物が撤去された場合が多く、撤去を必要とする大きな被害は外観調査結果によるもので十分な対応があると考えられる。一方、学会調査で「中程度」もしくは「軽微」な損傷と判定されていた建物が、撤去されたケースも23%あった。

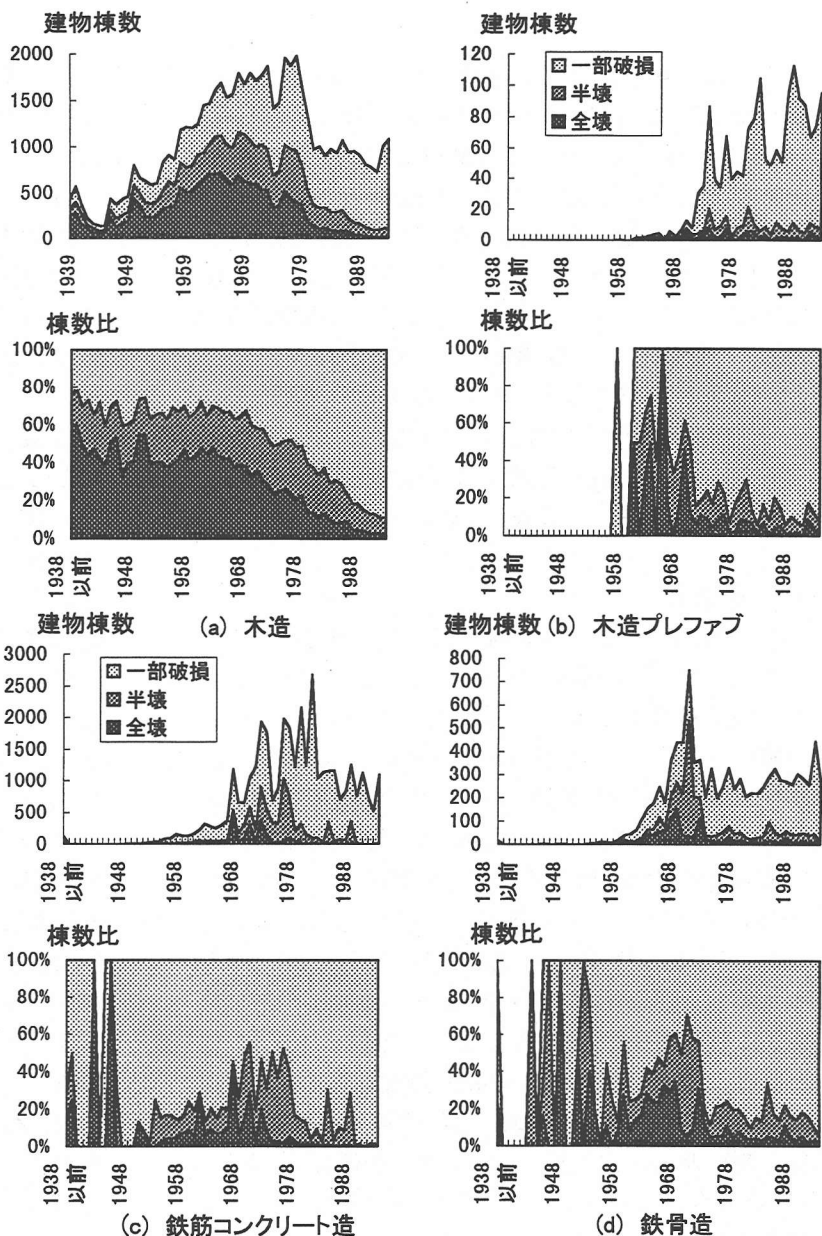
図5 建設年別建物被害

建物の全壊・半壊・一部破損の棟数と被害率について構造別に、建設年毎に区切って図5に表示した。木造においては、1960年代・1970年代の、建てられてから20～30年経ったものが量的にやや多く、築後40年から50年を経た古い建物も他の構造に比べると数多く存在する。被害率は1960年あたりまで古い建物ほど線形的に高くなる傾向が認められる。1970年以前の建物では全壊・半壊の被害割合が65%以上と極めて大きい。鉄筋コンクリートや鉄骨鉄筋コンクリート構造などの

コンクリート系建物の棟数は1981年の新耐震設計以前のものが60%あり、その中でも1970年代が42%と多数を占める。被害は古い年代の建物に多い傾向があるものの、1960年代に建設されたものが相当に高い全壊率を示すことは、注意が必要である。1970年代では、半壊は相当多いが、全壊は減っており、新耐震設計以後のものは全壊が1%以下と極めて小さいことがわかる。軽量鉄骨を含む鉄骨造では、1960年以前の建物の棟数が極めて少ないことを考慮すべきであるが、コンクリート系建物とよく似た傾向を示し、特に1960年代の鉄骨造建物で半壊以上が過半数を占めるのが目立っている。

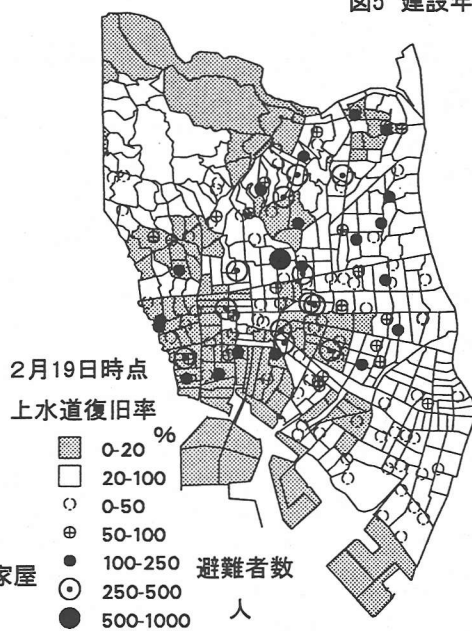
図7 上水道復旧率と避難所人数分布

建物の全壊率が高い地域には、避難者数の多い避難所が多い。またライフラインの途絶と復旧が避難所への出入りを促す面もあると考えられる。図7に2月19日現在における避難所における被災者数と、その時点における上水道の仮復旧の状況を重ねて示した。建物の全壊率が比較的低い南部の海岸付近や北西部の丘陵地部では、上水道の復旧とともに避難者数が減少しているようにも見られる。

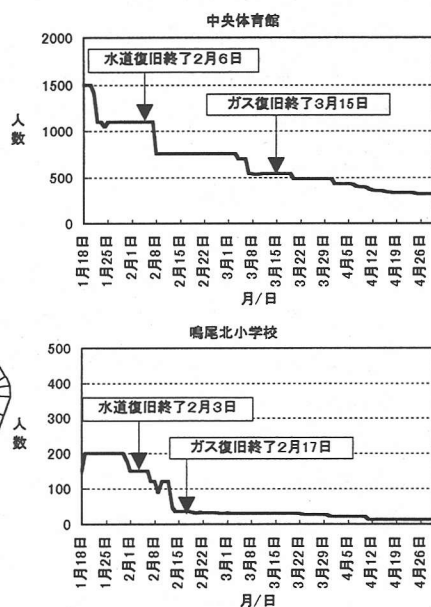
図8 避難所人数の時系列推移

上水道とガスそれぞれのライフラインの復旧状況と避難所の使用状況の推移とを時系列上で重ね合わせた(図8)。復旧完了後5日以内に避難者数が減少した避難所数が上水道の場合で約30%、ガスの場合で約20%見られることは無視できない。このような避難所の分布からは明らかなライフラインとの関係は見られないが、他の要因と絡んでいるためライフラインの直接的な影響が出ていない可能性もある。こうした側面を詳細に検討すること、ならびに住民の意識調査等により、ライフラインの復旧戦略に関わる有用な知見が得られると考えられる。
