# 兵庫県南部地震ガス導管被害の 要因分析 GIS システムの構築

兵庫県南部地震による埋設ガス管の被害状況とその要因を分析するための GIS システムを構築した。システムに取り込んだデータは、当時のガス管の埋設状況(管種、管径、埋設年など)と被害状況(場所、被害形態など)、および被害の要因となる液状化、活断層、地震動、地盤条件(地形・地質、微地形、旧地形、造成地など)等の情報である。システムには、これらの情報を重ね合わせて被害の発生状況を概観し、限られた領域でなく全体的な視野から被害の特徴を把握し、その関連性をパターン化して数量的に抽出する機能を付加した。また、一時的なものでなく将来の地震対策にも応用できることを念頭においた。本文では、システム構築の内容を事例をまじえて紹介する。

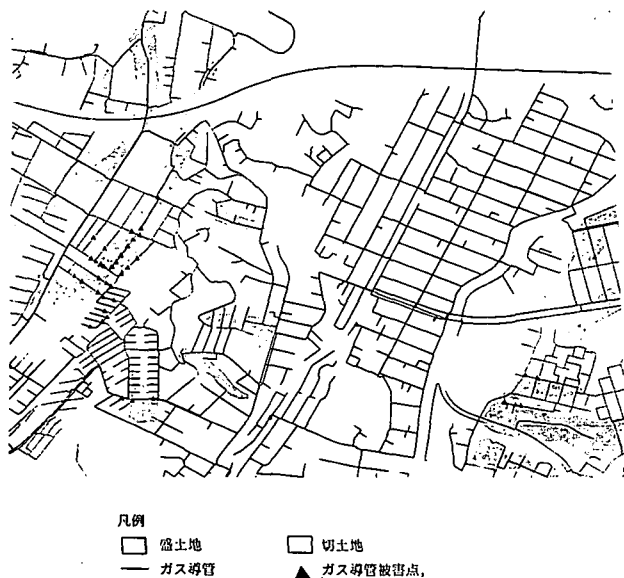
図-4 切土・盛土造成地と被害の相関

図-4には、神戸市須磨区での切土盛土造成地とガス管被害の相関の一例を示す。ガス管はこの地区内でほぼ均等に埋設されているが、被害は切土盛土の造成地内の特に境界部あたりに集中していることがわかる。

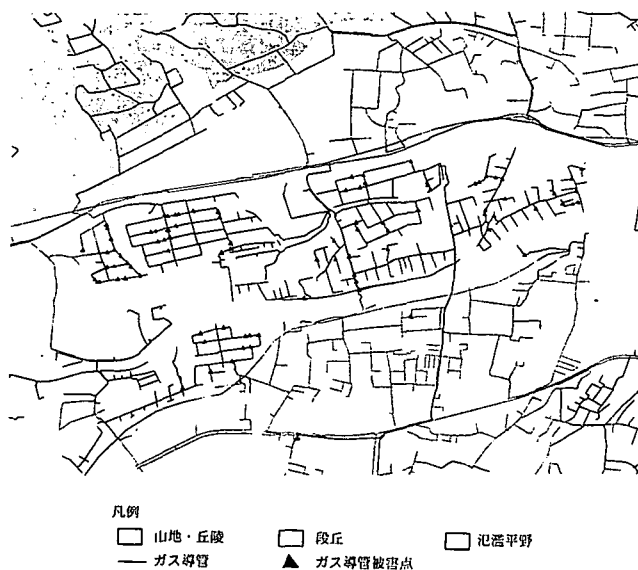
図-5 微地形と被害の相関

図-5には、宝塚市南花屋敷付近の微地形とガス管被害の相関を示す。この付近はねじ管がほぼ均等に埋設されているが、被害の多くは、山地、丘陵、段丘、扇状地といった地盤のよい微地形に挟まれた氾濫平野部で発生している。他の地区の氾濫平野では、このように被害が集中する傾向がないことから、山地、丘陵、段丘、扇状地といった地盤のよい微地形に挟まれた状況が被害を集中させる要因になったと考えられる。
