# 1995年兵庫県南部地震による配水管の被害分析

1995年兵庫県南部地震による配水管の被害状況に着目し、その被害と復旧に関する分析を行った。対象とした都市は神戸市、芦屋市、西宮市、宝塚市、尼崎市、大阪市、伊丹市、明石市、川西市、豊中市、池田市である。まず、管種や口径などの違いによる各市の被害件数あるいは被害率の相違を調べ、地域特性を分析した。次に、GISを用いて配水管の各種属性データと被害箇所を地図上に入力し、この被害箇所図を地形地質図や地盤変状図などと比較し、配水管の被害分布の特性を調べた。さらに、西宮市については被害状況とともに復旧状況の分析も行った。

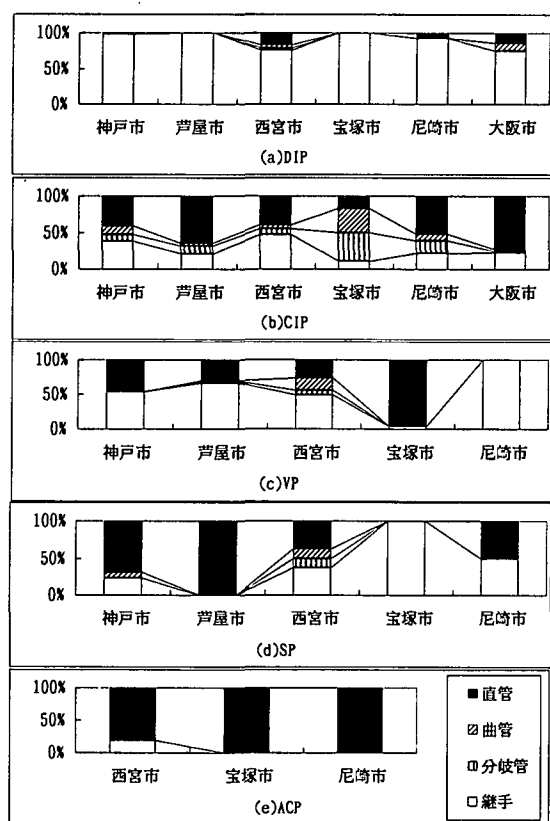
図-1 管種別に見た被害部位の割合

6市(芦屋市、西宮市、神戸市、宝塚市、尼崎市、大阪市)について、管種別に見た被害部位の割合を図-1に示す。

DIPにおいては、 $\phi 100$ 以上の管において口径が小さいほど、被害率が大きかった。被害の大多数(96%)は一般継手(A、K、T型)の抜けによるものである。耐震継手(S、SⅡ型)の被害はなかった。図-1(a)に示すように、西宮市や大阪市ではDIPの継手以外でも被害が発生している。

CIPでも、口径( $\phi 100$ 以上)が小さいほど、被害率が大きかった。印ろう継手のCIPでは継手の緩みや抜けおよび管体破損が、A型継手を有するCIPでは継手の抜けと管体破損が見られた。CIPの管体部と継手部の被害割合は、図-1(b)に示すように、都市によって異なる。一般には直管の被害が目立っている。6市全体で見ると、CIPの管体被害は59%、継手抜けは37%、継手破損は4%であった。TS型継手を有するVPでは管体破損および継手の抜けと破損が生じた。

図-1(c)に見られるように、宝塚市では直管の被害がほとんどを、尼崎市では継手部の被害が全てを占めている。神戸市、芦屋市、西宮市ではどちらかといえば

継手部の被害が多い。6市全体によると、管体破損は42%、継手破損は30%、継手抜けは28%であった。溶接継手のSPでは溶接部の破損が、ネジ継手のSP(SGP)では管体破損および継手の抜けと破損が生じた。

被害モードのうち、管体破損が多く(78%)、次いで継手破損(11%)であった。ただし、都市別に見ると、図-1(d)のように、芦屋市では直管の被害(1件)が、宝塚市では継手抜け(1件)がSPの被害に対応している。3市(西宮市、宝塚市、尼崎市)におけるゴム継手のACPは他の管種に比べ、被害率が一番大きかった。被害モードとしては管体破損が88%を占める。その他、継手の抜けや破損も見られた。口径別による被害率の違いはあまりなかった。

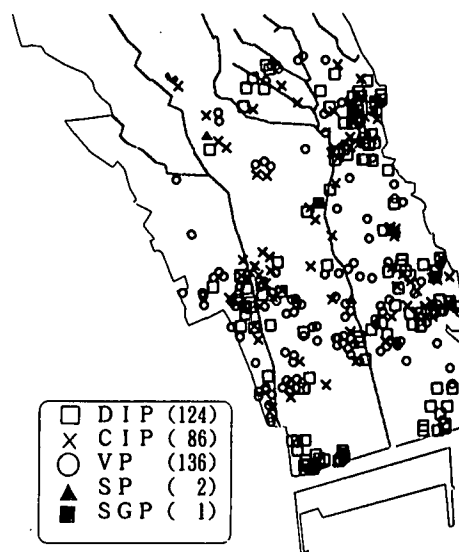
図-2 芦屋市の管種別被害箇所図

GISを用いて被害の地域分布特性を調べ、地盤状況などに関連させることにより、被害特性を明らかにすることを試みた。例として、芦屋市における管種別の被害箇所図を図-2に示す。

同図より、DIPの被害は南部の海岸沿いにある埋立地周辺と中東部の岩園町仲ノ池付近に集中していることがわかる。大きな地盤震動に起因した地盤変状により、南部では被害が多発した。中東部では地盤変状が見られなかったが、他の地域に比べ、軟弱な地盤であったため、被害が集中して起こったものと考えられる。

VPについては河川沿いに被害が多いものの、ほぼ全域に被害が分布している。なお、CIPとVPの被害が南部に見られないのは管路が敷設されていなかったためである。震度7の激震地域ではVPの被害が多く見られる。これは、DIPやCIPに比べて、VPの強度が弱いためである。

管体部、継手部、属具別に被害箇所図を作成した結果によると、各部位の被害箇所はほぼ全域に分布していたが、南部の埋立地では継手抜けの被害しか見られなかった。これは、地盤変状に追従して継手部で大きく伸縮したためである。

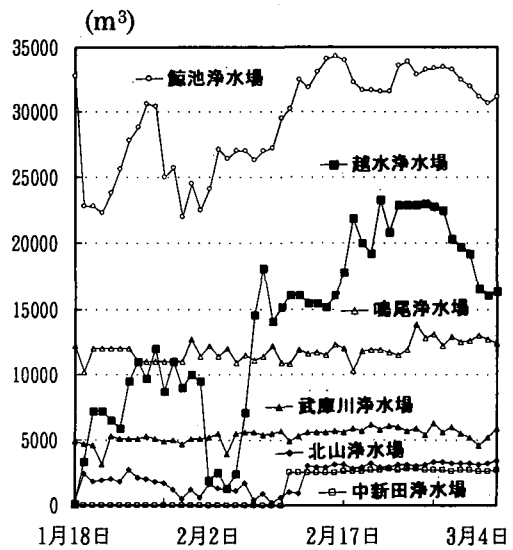
図-3 西宮市各浄水場における配水量の変化

図-3には、西宮市南部地域における各浄水場の配水量を示す。鯨池浄水場と越水浄水場は西宮市の水道システムの主要な浄水場である。これらの浄水場における配水量は大きく変化している。これは、阪神水道企業団の機能被害とその復旧に合わせて水圧確保のために配水調整を行った結果であり、復旧作業に活用されたと考えられる。

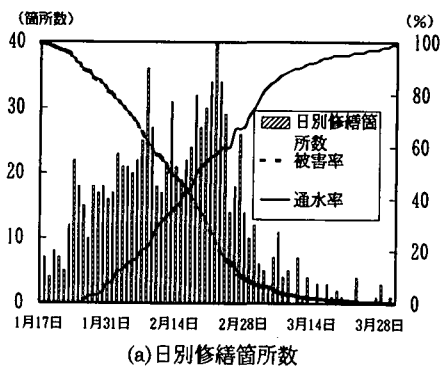
(a)日別修繕箇所数

配水管の復旧作業における修繕箇所数を日別に整理し、被害率と通水率の関係を示すと、図-4のようになる。図-4(a)よりわかるように、一日当たりの修繕箇所数は地震発生直後から徐々に増加している。1月末から2月下旬にかけて、修繕作業は集中的に行われた。2月中旬には一時的に修繕箇所数が減少したものの、2月21日から2月28日（仮復旧完了）までの一週間における作業は大幅に進んだので、被害箇所数が急減している。

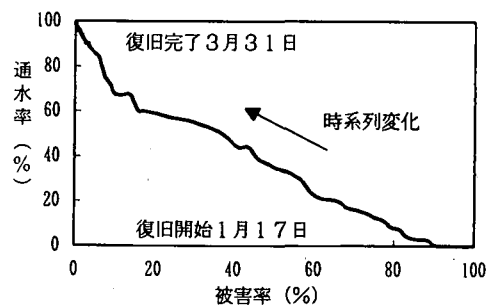
(b)被害率と通水率の関係

図-4(a)に示した被害率と通水率の日別変化を図-4(b)のようにまとめた。被害率の低下に応じ、通水率はほぼ単調に増加している。しかし、その上昇率は鈍い。これは配水管の被害復旧から給水管への復旧推移がスムーズにいかなかったことを示唆している。なお、西宮市では、上流側の幹線部をまず優先的に復旧し、次いで下流側の復旧作業に取りかかる方針をとった。

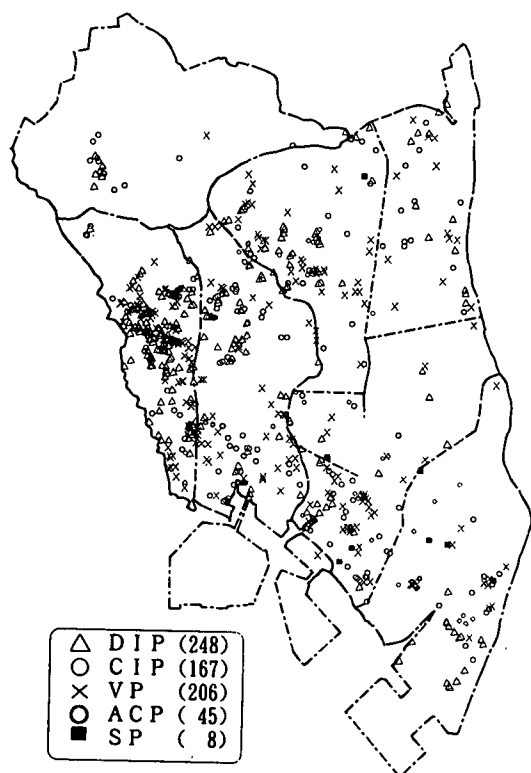
図-5 西宮市の管種別被害箇所図

次に、GISを用いて配水管の被害状況と復旧状況を分析した。図-5は西宮市南部地域における配水管の被害箇所を管種別に示したものである。図中には各水系ブロックの境界線も記入している。被害は市の北部よ

りも南部に集中した（北部10件、南部644件）。2本の活断層にはさまれ、かつ震度7の区域に属する阪水西部水系においては被害が多発した。被害割合を見ると、DIPが40.1%と最も多く、次いでVPの30.4%、CIPの22%となる。ACPやSPの管種別被害割合は少ない。被害率は、ACPが最も大きく（2.78）、VPが1.12、CIPが0.68、DIPが0.4と小さかった。

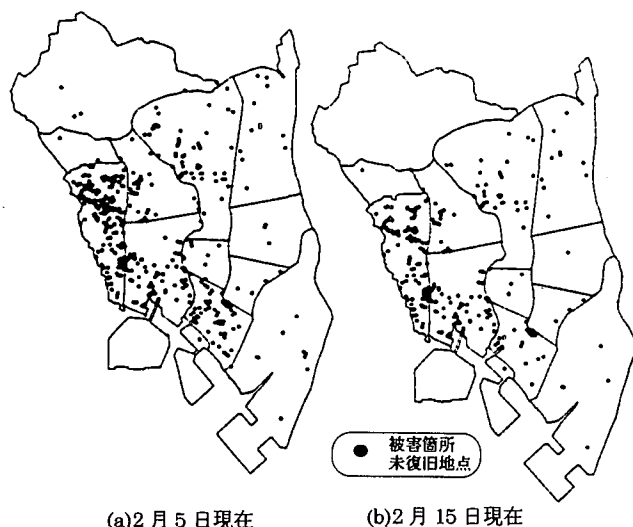
図-6 西宮市水道の復旧過程

前述した方針に従い、復旧作業は実施された。図-6は復旧作業の推移の一部を示したものである。図-6(a)は地震発生後20日目に当たる2月5日の被害未復旧地点（図-4における被害率71%）を、図-6(b)は2月15

日におけるそれ（被害率 46%）を示したものである。図-5 と図-6 を比べてわかるように、復旧作業は市東部から着手され、次に被害の多発した水系ブロックに移行した。被害箇所数の多いブロックでは各所で漏水や断水が発生し、水量や水圧を確保することが困難であった。発見した被害箇所を随時修繕する復旧戦略では効率性が問題となる。この解決のためには復旧支援システムの開発が急務である。ここでは示さなかったが、復旧に当たっては多くの人員や資材を必要とした。しかし、各団体および他府県からの支援協力を受け、復旧を早期に完了することができた。
