# 阪神大震災での中圧ガス架管の事例分析

安藤広和<sup>1</sup>・小口憲武<sup>2</sup>・清水謙司<sup>3</sup>・小川安雄<sup>4</sup>

大阪ガスでは、1995 年阪神大震災後直ちに他の構造物にとっても甚大な被害が発生したエリアについて、河川等を横断する中圧ガス架管の全数(計 428 箇所)の状況を現地調査した。その結果、全て漏洩等は発生しておらず健全であったことが確認され、健全度に応じて A から D の計 4 ランクに分けた。地理情報システムを用いて、以上のデータと震度および液状化との相関を分析した結果、震度 7 地区でも他の地区と比較して健全度に差異のないことが確認された。一方、周囲の変状も大きくかつ管にも有害ではないが変形のみられたランク D の計 8 箇所(2%)はすべて液状化発生地区であり、液状化に伴う地盤変状に起因するものであることが分かった。

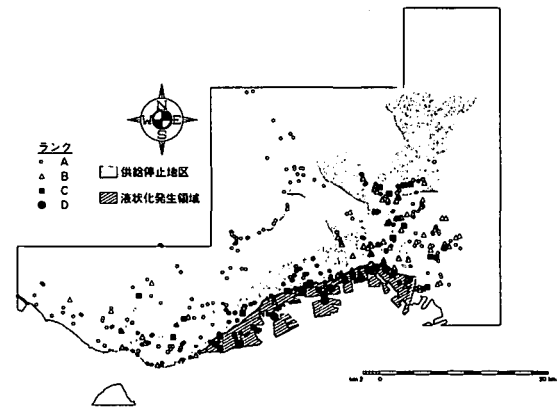
図-1 現地調査箇所

現地調査は各箇所を踏査し、橋梁、管およびその付近の護岸、地盤等の状況を確認し、記録することにより行われた。現地調査箇所を図-1 に示す。健全度についてはその状況に応じて表-1 に示すようにランク分けした。

液状化と非液状化地区での架管の分布状況を図-1に示す。図中の液状化発生領域とは前述したように濱田らによる調査対象範囲に相当する。健全度を比較した結果を表-3に示す。

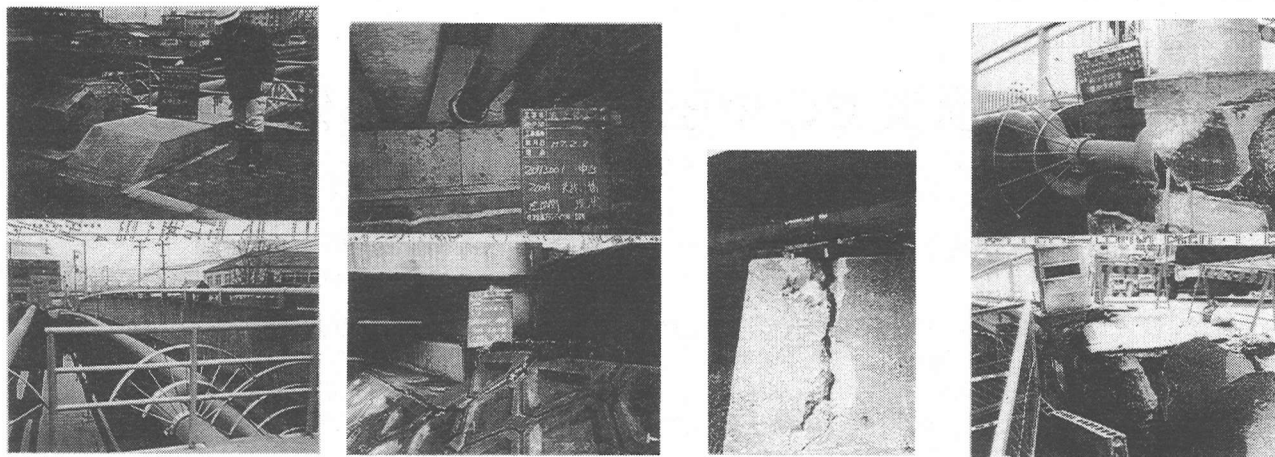
図-2 現地調査による健全度毎の状況例

ランク A

ランク B

ランク C

ランク D

現地調査による健全度毎の状況例を図-2に示す。本調査により、全体の63%は周囲の状況も含め特に異状がないランク A であることが明らかになった。一方、橋梁の損傷や地盤変状等が大きく、管にも変形が認められたランク D は8箇所のみであり、発生比率でも2%と小さかった。なお、同ランクでも漏洩は発生しておらず、当面の供給に支障をきたすものではなかった。

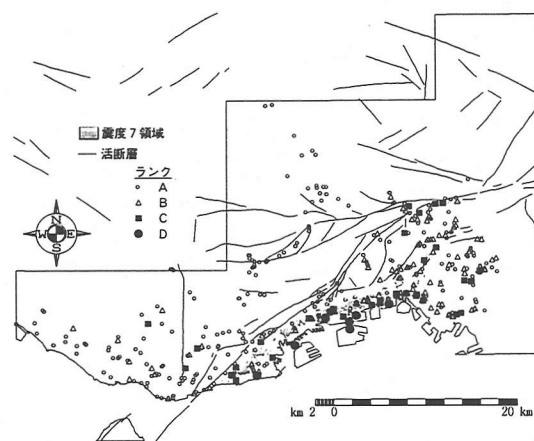
図-3 震度7の分布状況

震度7の分布状況を図-3に示す。併せて、活断層の分布状況<sup>4)</sup>を示す。また、震度7地区での健全度の内訳を表-2に示す。

この結果から、震度7地区でもさしてその他の地区と差異はなく、震度が健全度に与える影響は小さいことが分かった。また、震度7地区における1箇所とその他の7箇所の健全度ランクDは後述する液状化地区にすべて属しており、このことから健全度が震度と直接に相関がないことが分かった。また、同図に示す活断層分布は今回の地震でどれが動いたかは現時点では特定されていないため、具体的な分析は行わなかったが、特にそれが健全度に影響を与えている傾向は見られない。

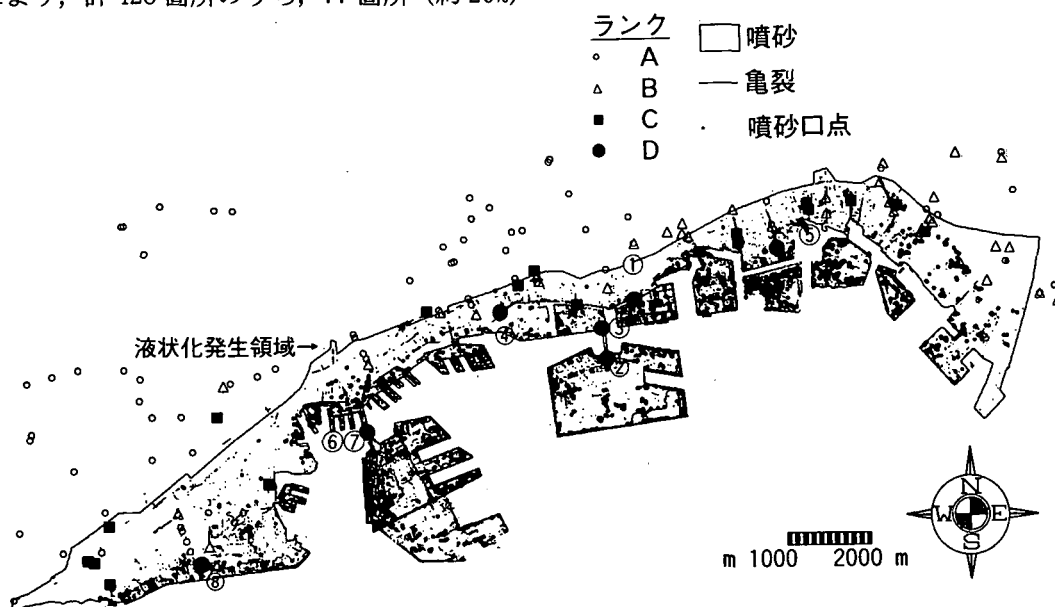
図-4 液状化地区での地盤変状の発生状況

液状化地区での地盤変状の発生状況<sup>2)</sup>を図-4に示す。各箇所について半径100m以内を対象とし、噴砂、噴砂口点、亀裂等の発生状況を把握した。この結果より、ほぼすべての架管付近に噴砂、亀裂等の地盤変状が確認された。特に、ランクDは計8箇所すべてにおいて、亀裂等の地盤変状の程度が大きいことが分かった。また、同箇所は液状化地区でも臨海部に集中していた。
