# 1999年コロンビア・キンディオ地震による 地盤震動とライフライン被害

宮島昌克<sup>1</sup>・橋本隆雄<sup>2</sup>

1999年1月25日にコロンビアのキンディオ県を震源として直下型地震が発生し1,000名以上の犠牲者が出た。震源位置は北緯4.41°，西経75.72°であり，深さは10km以内である。マグニチュードは6.2である。土木学会地震被害調査小委員会から派遣され，3月3日から15日の約2週間にわたり現地調査を行った。本文では，現地で収集した資料をもとに，地盤震動分布や被害の概要を明らかにするとともに，被害の最も大きかった人口約28万人のアルメニア市の上水道被害を中心にライフライン被害と復旧状況について報告する。

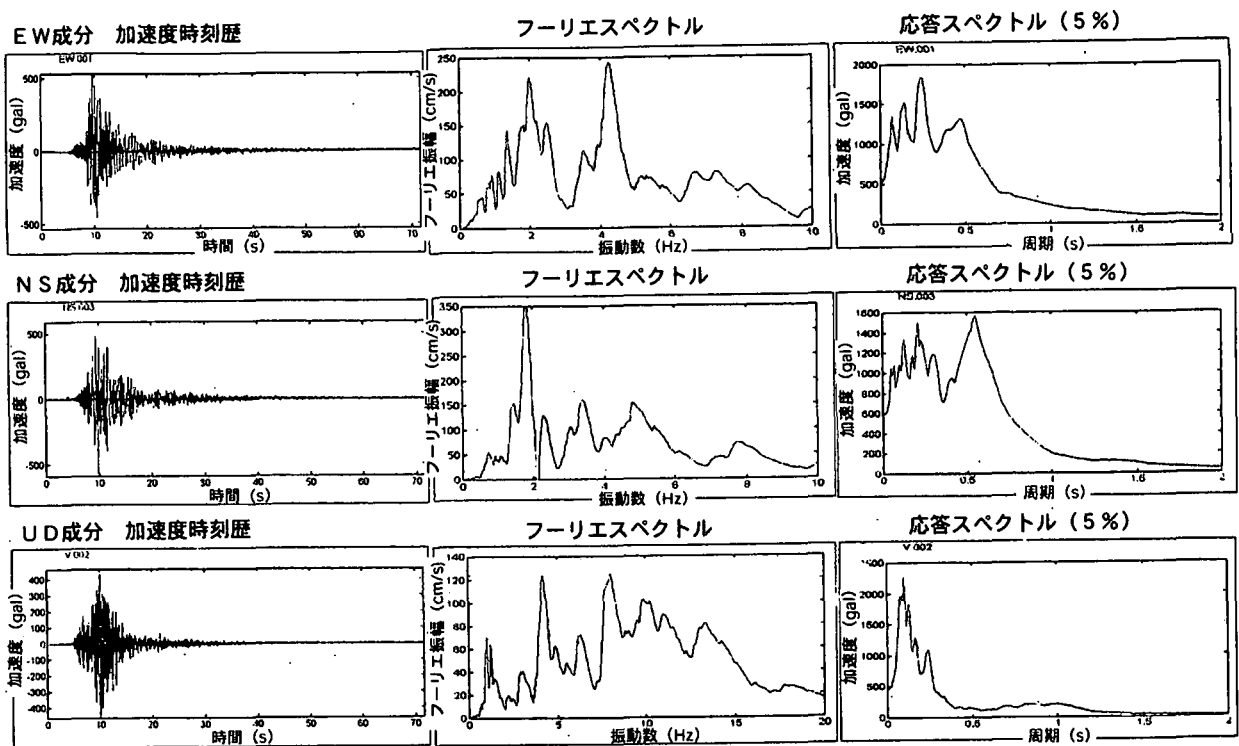
図-1 本震の加速度時刻歴とフーリエスペクトル、応答スペクトル（アルメニア市）<sup>1)</sup>

最も大きな被害が生じたアルメニア市の北部にあるキンディオ大学では強震観測が行われており，本震の水平最大加速度は南北方向が0.591g，東西方向が0.528g，上下方向のそれは0.455gであった。加速度の時刻歴とフーリエスペクトル，応答スペクトルを図-1に示す。上下方向の最大加速度が水平動の約8割と大きいことが特徴的である。この他にも11点の岩盤，9点の表層土で強震記録が得られている<sup>1)・2)</sup>。最大加速度と震央距離の関係を図-2に示す。震源付近では4地点でしか記録が得られていないが，中程度の地震の震源付近の記録という観点からは興味深いと思われる。また，最大加速度の上下/水平比を震央距離50km以内のものについて図-3にまとめたが，上下動が顕著なのは前述したアルメニア市だけであることが明らかである。

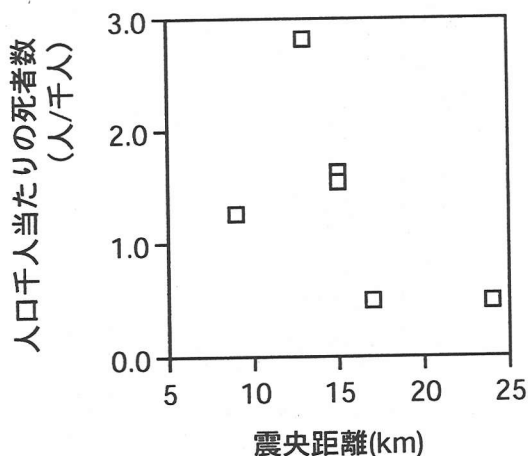
図-4 人口千人当たりの死者数と震央距離との関係

3月3日現在の内務省のレポート<sup>3)</sup>によれば、死者の総数は1,171名、負傷者4,795名となっている。この統計には行方不明者は含まれていないが700名以上であるという情報もあり、瓦礫の撤去に伴い死者数はさらに増えるものと思われる。主な市、村別の死者数を図-4に示す。ここでは、人口1,000人あたりの死者数を死者率として示した。前述したように被害の最も激しかったアルメニア市で死者率が高く、2.8人/千人となっている。これは阪神・淡路大震災の東灘区、灘区、長田区（いずれも5.0人/千

人以上）よりも小さいが、兵庫区とほぼ同じ値である。また、全体的傾向としては、震央から離れるほど死者率も低減している。同様に負傷者数についても整理し、図-5にまとめた。

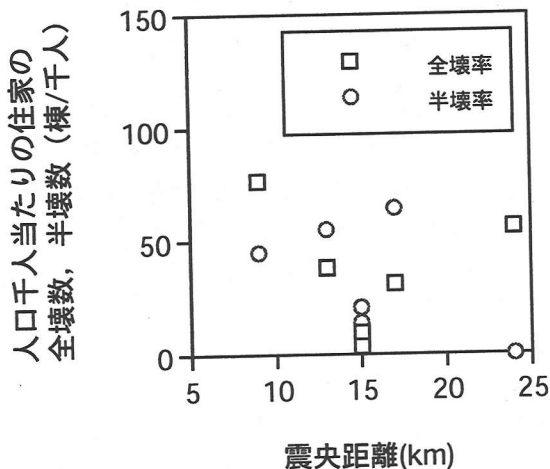
図-6 人口千人当たりの住家の全壊数, 半壊数と震央距離との関係

壊数, 半壊数を求め, 震央距離との関係を図-6に示した。全体的に見れば, 震央距離が大きくなるにしたがって全壊率, 半壊率ともに減少している。

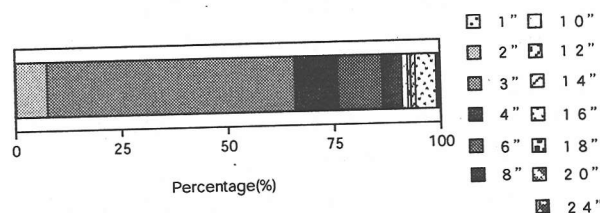
図-8 アルメニア市上水道管路の管径構成割合

配水管の敷設延長は約333kmであり, 用いられている管種の構成は図-7に示す通りである。同図におけるACPは石綿セメント管, VPは塩化ビニル管, DIPはダクタイル鋳鉄管, GIPは電気メッキ鋼管, CIPは鋳鉄管, CPは鋼管で外装補強されたコンクリート管をそれぞれ示している。約67%が石綿セメント管であり, 約30%が塩化ビニル管からなっている。石綿セメント管は15年前以前に埋設されたものであり, 新たに埋設するものには用いられていないということであった。また管径の構成は図-8に示す通りであり, 約58%が3インチ管であり, 4インチ(約100mm)以下の小口径管路が全体の約76%を占めている。

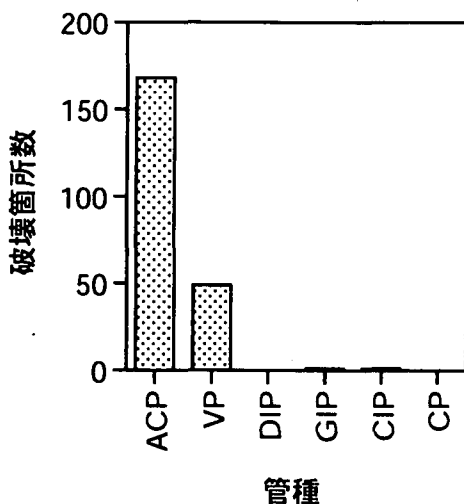
図-9 アルメニア市上水道管路の管種別被害箇所数 (2月25日現在)

図-9に管種別の被害箇所数を示す。全体の80%近くが石綿セメント管であり、残りのほとんどが塩化ビニル管の被害である。また、図-10に管径別の被害箇所数を示す。4インチ(約100mm)以下の小口径管の被害が全体の約90%を占めている。

以上より、上水道管路の被害の特徴としては小口径管の石綿セメント管の被害が顕著であるということであり、わが国の地震被害と共通していることが明らかとなった。
