# 断層極く近傍の地震動は非常に強いのか？

伯野元彦<sup>1</sup>・鈴木崇伸<sup>2</sup>

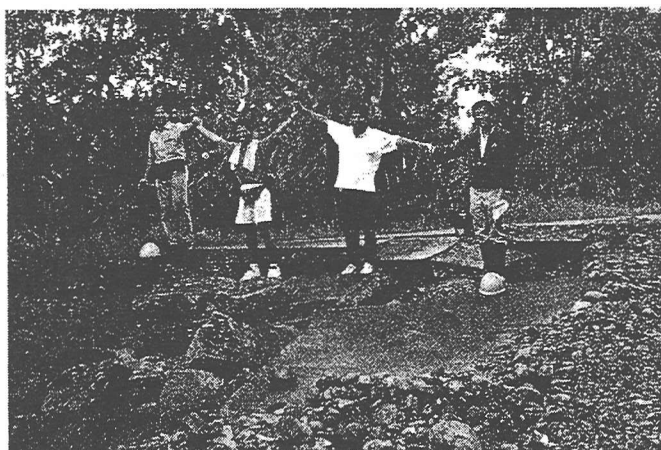
写真-4

この地震の起震断層は写真4で示したように水平ずれ量約5m、上下約1m強の左横ずれ断層で、地表に南北約100kmにわたって現れた。写真5は、写真4の数十m先の状況であるが、断層真上の家は流石に水平方向に5mも引き裂かれたのではたまらない、木っ端微塵となっている。しかし、左手奥の断層から1mも離れていないと思われる家は全く何とも無い。 $M=7.8$ という地震は大変大きいもので、その地震を起こした5mもずれた断層から僅か1mくらいしか離れていない家が無被害などとは到底考えられない事なのである。これはどうも断層から1mも離れていないあの場所の地震動の強さがそれほどではなかったと思わざるを得ないのである。

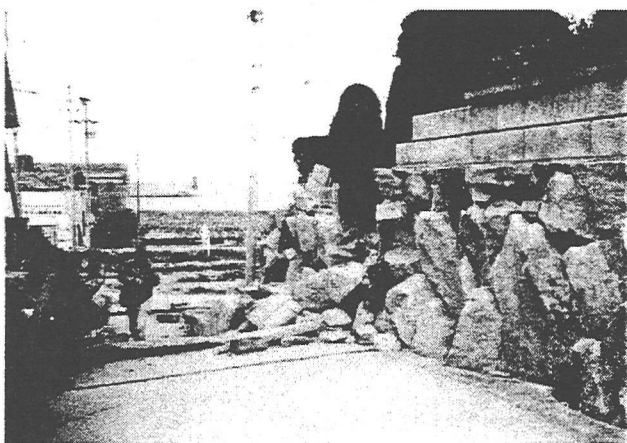
写真-7

写真7は写真6から300mほど離れた地点であるが、断層は向かって右の石垣を壊し道路のコンクリート舗装を壊している。これまた、断層のずれた所だけが壊れており、その近傍は壊れていない。石垣は耐震設計もされていないし地震に対してそれ程強い構造物ではない、断層傍の石垣が壊れていないという事は、断層傍の地震動がそれほど強くはなかったという事を示しているのではなからうか。この写真の先の方は海に向かって低くなっているのだが、その海沿いの低地にまとまった集落があるが、そこはかなり地震動で揺れたらしい。写真8がその集落を示しているが、屋根にビニールシートをか

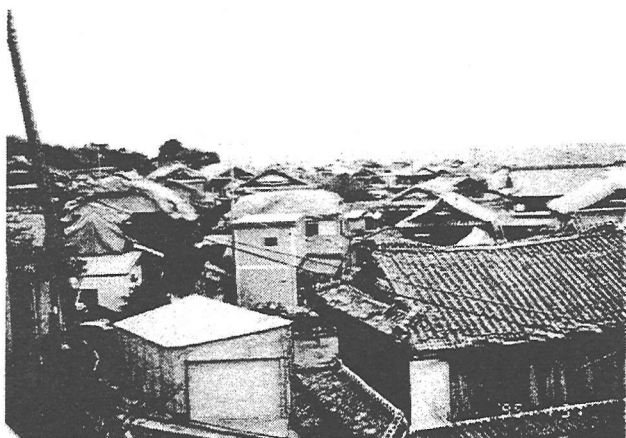
写真-8

ぶせているという事は雨漏りを防ぐためであるので、この集落がかなり揺れて家屋がガタガタになったという事を示している。
