# 1995 年阪神大震災によって生じた橋脚基礎から放射状に伸びる地盤亀裂の発生原因について

1995年の阪神大震災による橋梁基礎の被害調査報告書において、被災した橋梁基礎の端部から地盤亀裂が放射状に伸びるように発生していたことが示されている。この放射状に伸びた地盤亀裂の発生原因に関して、簡単な土槽実験と数値解析から、それらは護岸の崩壊に伴う護岸背後地盤の前方移動によって生じたものであり、橋脚の背面から流動化した地盤が大きな力を伴って作用したために発生したものではないことを明らかにした。

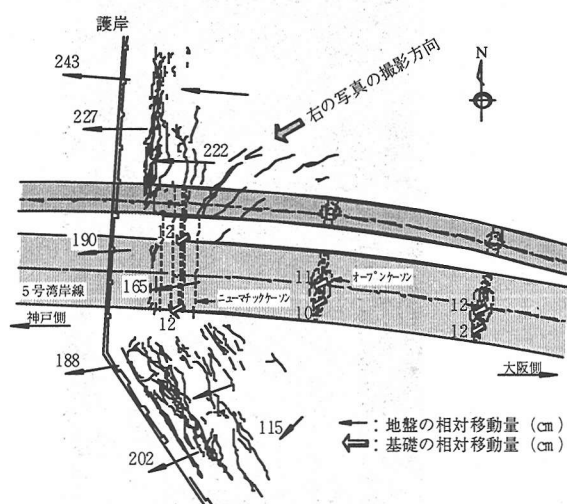
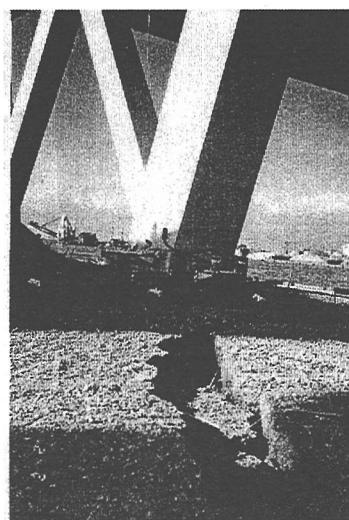
図-1 1995年阪神大震災における西宮港大橋の甲子園浜側橋脚の基礎周辺で見られた地盤亀裂<sup>2)</sup>  
(右の写真は文献1からの引用)

1995年の阪神大震災による橋梁基礎の被害調査報告書<sup>1)</sup>において、地盤亀裂が被災した橋梁基礎の端部から放射状に伸びるように発生していたことが示されている。調査報告書では、このような地盤亀裂が発生した原因は、液状化によって地盤が側方に流動し、橋脚がそれに伴う側方流動圧を受けて水路側に移動したためと考察されている<sup>1)</sup>。

図-1は、「西宮港大橋」の甲子園浜側の橋脚基礎の周辺地盤に見られた亀裂のスケッチ<sup>2)</sup>と写真<sup>1)</sup>であ

る。護岸の背後には護岸に平行する亀裂が発生しており、さらに橋脚基礎の背面地盤には放射状に伸びた亀裂が確認できる。

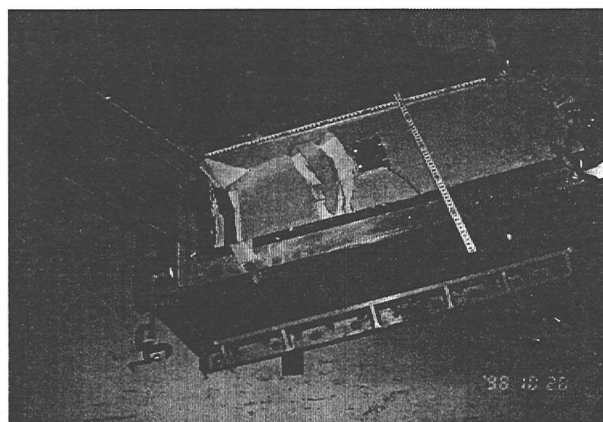
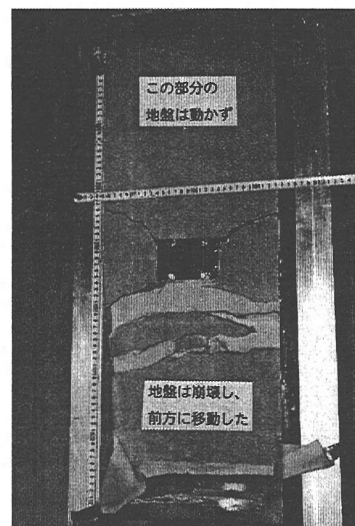
写真-1 放射状に伸びる地盤亀裂の原因究明のための土槽実験結果

土槽の端部(図中のaとa'をクレーンで吊り上げた状態で、矢板を前面にお辞儀をするようにゆっくりと傾斜させた。これに伴い、矢板背後の地盤は、引っ張り亀裂を発生させ、部分崩壊しながら前方に移動した。その移動量が顕著になるに従い、基礎の背面の端部から放射方向に伸びる地盤亀裂が明瞭に現れ、最終的に写真-1に示すような亀裂の発生状態となった。ここで留意すべき点は、矢板背後の地盤が崩壊し前方に移動しただけで、杭基礎の背面地盤は動いていないことである。

地盤を作成し直し、同様の実験をさらに2回行った。いずれの場合も基礎の背面の端部から地盤亀裂が放射状に発生した<sup>3)</sup>。

この実験は、矢板護岸の崩壊に伴う背後地盤の移動を模擬したものである。地震動により地盤が液状化し、矢板護岸が崩壊した場合も、護岸背後地盤の前方への移動は概ね同様の状態で生じるものと考えられる。つまり、基礎の端部から放射状に伸びた地盤亀裂は、矢板護岸背後の地盤が、川あるいは海の方に移動することによって発生したものである。地盤と杭基礎の相対変位という観点からこの結果を考察すると、杭基礎の変位に比べて護岸の背後地盤の移動量が非常に大きい場合、同様の現象が発生すると言える。

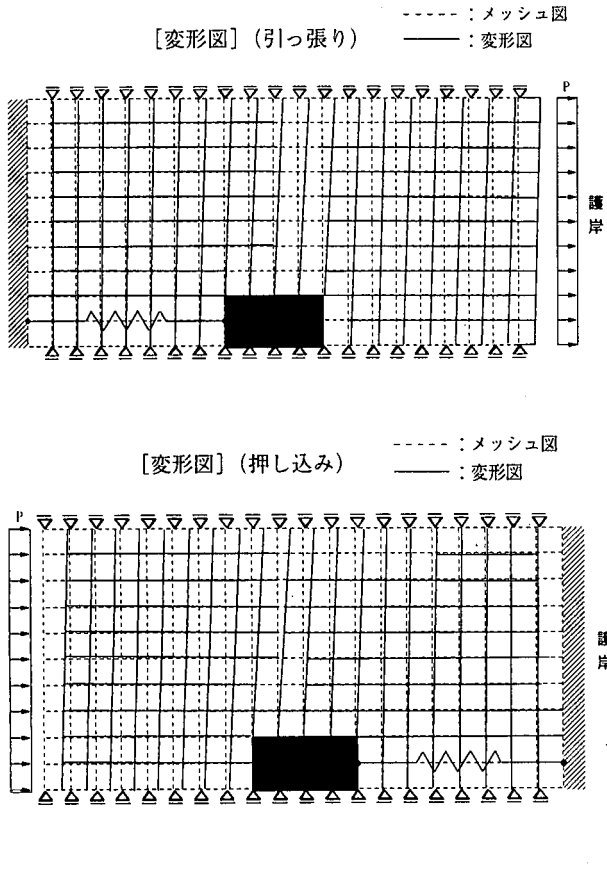
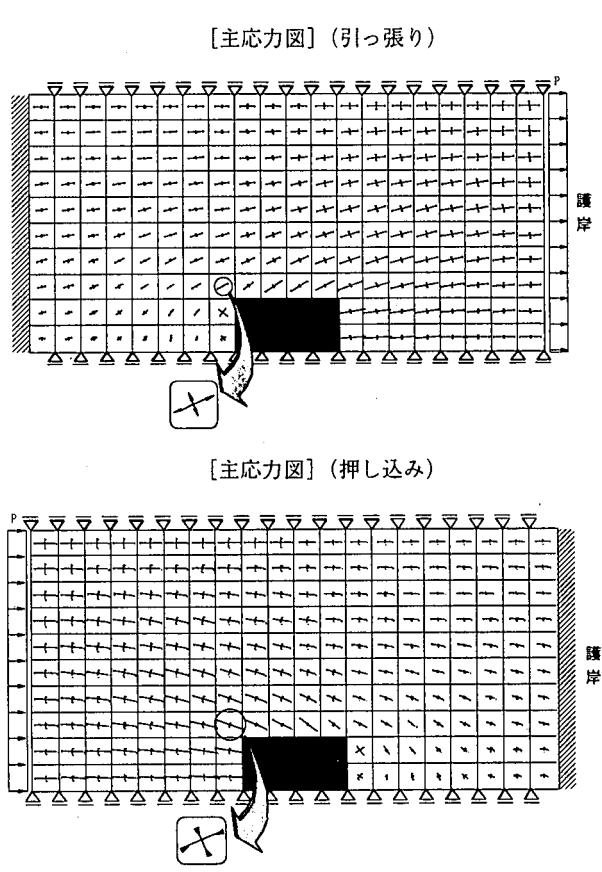
図－４ 放射状に伸びる地盤亀裂の原因究明のためのFEM解析

図－４は解析結果(対称条件により、半分の解析領域のモデルで行った)について示したものである。荷重は分布荷重として自由端を一樣に引っ張った場合と、一樣に押した場合の２ケースである。図－４には、それぞれ引っ張った場合、および押し込んだ場合の変形図と主応力図が示してある。

護岸の背後地盤の主応力状態は、引っ張った場合、護岸に垂直な状態で引っ張り力が発生しており、これによって護岸に平行な地盤亀裂が発生する。さらに、基礎の後方端部の主応力状態は、放射方向に亀裂が生じるような引っ張りの状態になっており、この応力状態が放射方向に伸びる地盤亀裂を発生させるものと考えられる。

一方、押し込んだ場合は、基礎の背面は圧縮状態となっている。つまり、側方流動が発生して、流動

化した地盤が基礎の背面に作用した場合、基礎がそれに抵抗することによって背面地盤は圧縮状態となり、そのオーダーが著しいと背面地盤は盛り上がった状態になると考えられる。

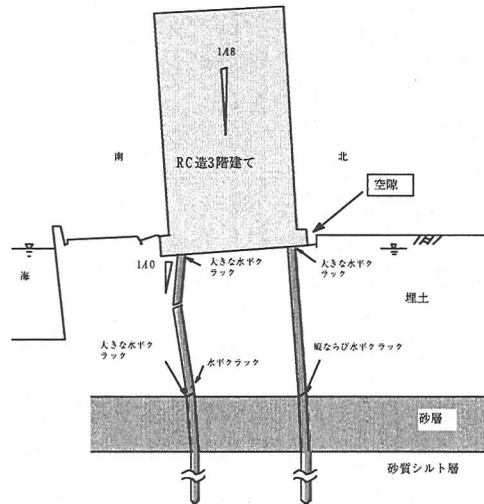
図-5 神戸商船大学の3階建て「海技実習センター」の被災事例（文献4に加筆）

護岸付近の構造物で、阪神大震災の際に被災した構造物の被災事例を図-5に示す。この事例では、被災建物の背面で土の盛り上がりは見られず、空隙ができており（写真-2参照）、流動化した地盤が建物の背面から作用したとは考え難い。

被災した基礎周辺の背面地盤が顕著に盛り上がるといった事例は少ない。このことから、流動化した地盤が基礎の背面から外力として作用したと考える

のではなく、護岸が前面に大きく移動したり傾斜したことにより、基礎の前面の地盤反力が期待できなくなり、そのために基礎に被害が発生したと考えるのが妥当のように思われる。
