# 2001 年エルサルバドル地震による 斜面崩壊と液状化被害の調査

安田 進<sup>1</sup>・佐藤正行<sup>2</sup>

2001 年 1 月に発生したエルサルバドル地震では、エルサルバドル内で 185 箇所にもわたって多くの斜面崩壊が発生した。首都のサンサルバドル近郊で発生した斜面崩壊では犠牲者が多く発生し、その後も斜面上にクラックがはいったままで、今後の雨季での崩壊再発が懸念されている。また、山間部では大規模な崩壊が多く発生し、道路を塞いだだけでなく、川を堰き止めて、雨季の洪水も懸念されている。一方、低地部では液状化が多く発生し、それにともなう流動によって鉄道橋が被害を受けたりした。

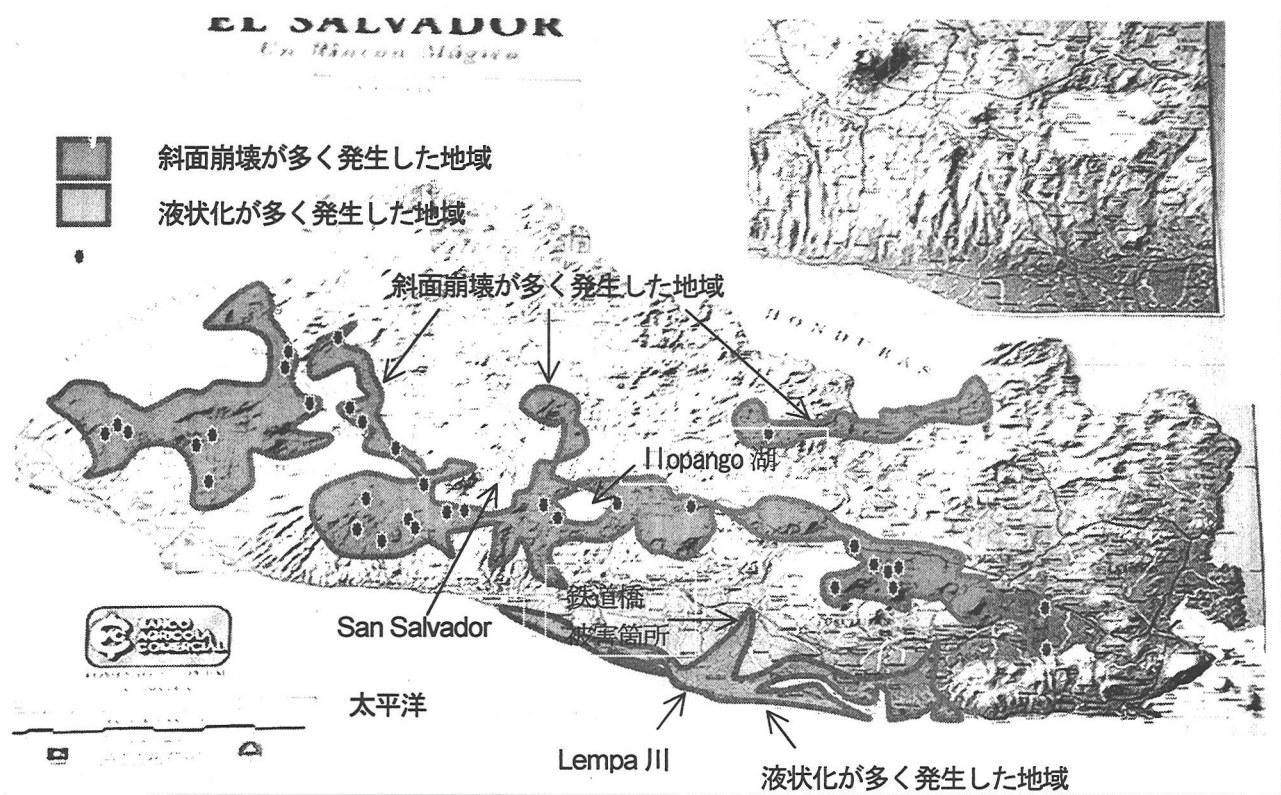
図-1 斜面崩壊および液状化が多く発生した地域 (Mora 博士による)

図-1 には Mora 博士からいただいた 1 月の地震による斜面崩壊および液状化の発生地域の概略図を示す。1 月の地震の震央は Lempa 川河口から南に約 46km 沖合であった。そのためか、高地の内でも特に南側の地域で東西に広く斜面崩壊が発生したようである。これに対し、液状化は震央に近い Lempa 川による沖積低地や海岸低地で発生した。

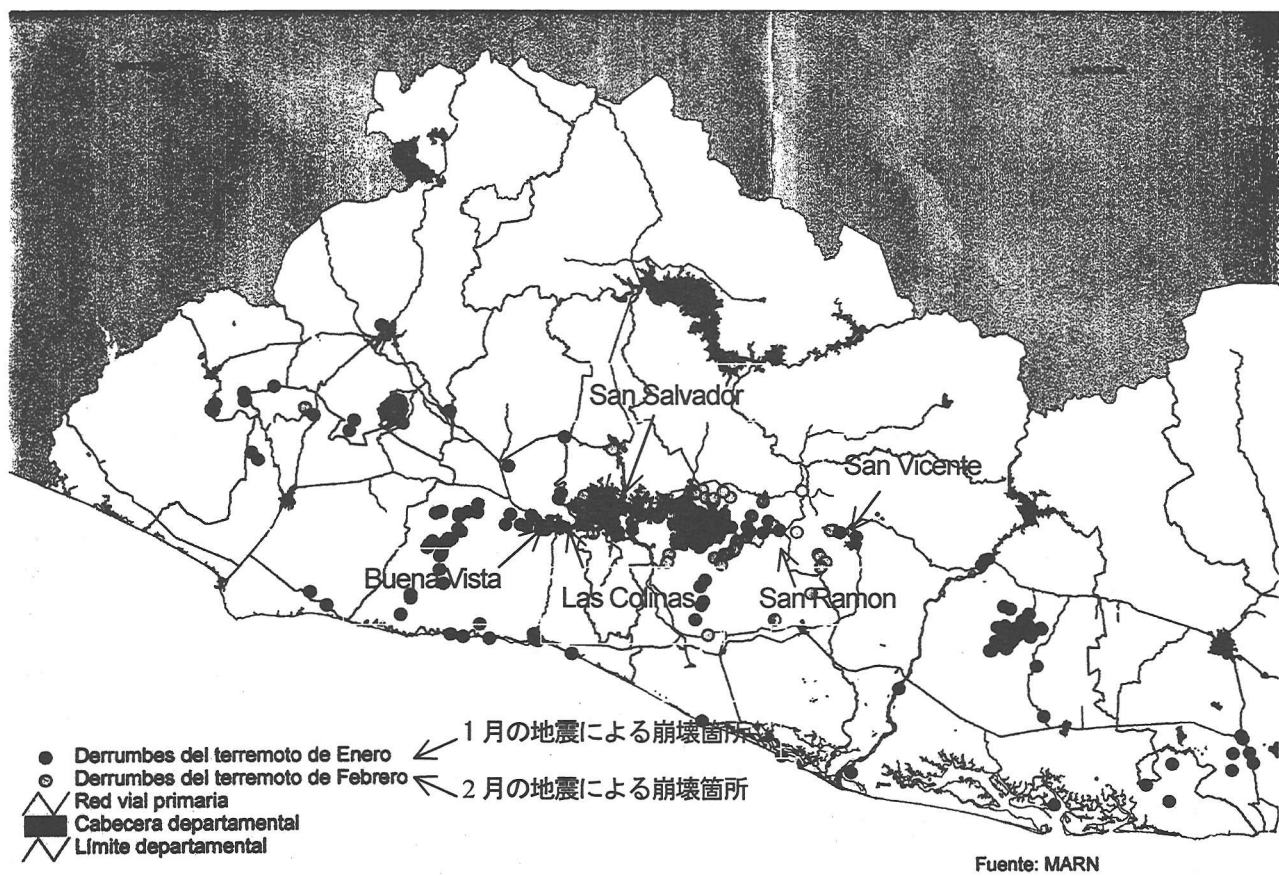
図-2 1 月および 2 月の地震で斜面崩壊が生じた地点 (Hernandez 氏より入手)

図-2 には Hernandez 氏からいただいた斜面崩壊発生箇所図を示す。これには 2 月の地震も含めてあり、合計 185 箇所斜面崩壊が発生したとのことである。ただし、2 月の地震は内陸の中央部で発生しマグニチュードも小さかった(6.6)ので、斜面崩壊が発生したのは Ilopango (イロパango) 湖周囲の中央部に限られている。なお、この斜面崩壊分布図はヘリコプターや現地で確認して作成したとのことである。

図-2 をもとに、震央から最も遠い崩壊地点までの距離を測ると 164km となる。このような斜面崩壊が発生する範囲(最大の震央距離)  $\Delta$  はマグニチュードに関係し、過去のデータをまとめてみると図-3 に示した関係<sup>1)</sup>がある。これに今回のデータをプロットすると◎となる。El Salvador

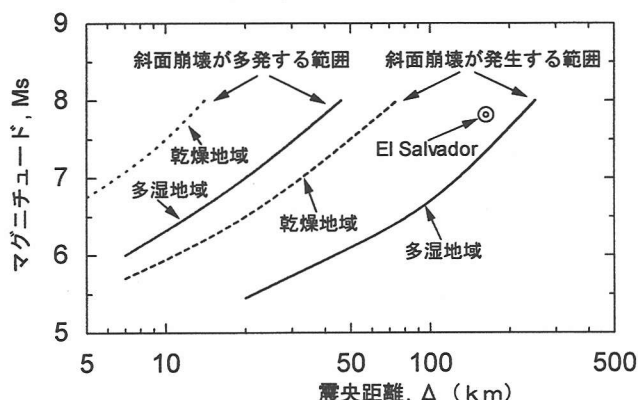
図-3 斜面崩壊が及んだ震央距離とマグニチュード

は多湿地域の国に属するため、図中実線と比べてみるとほぼ他の事例と同様になっている。

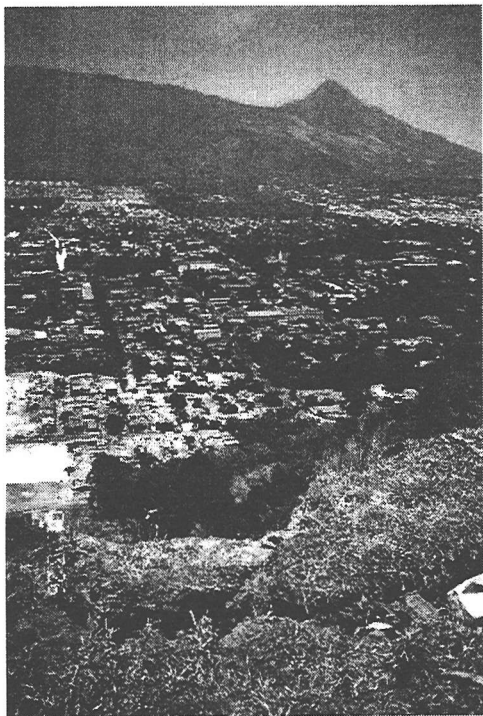
Las Colinas(ラス・コリーナス)は San Salvador の南西に位置する住宅地である。ここでは住宅地の南側背後にあった尾根がほぼ頂上から崩壊し、多くの犠牲者を出した。尾根の高さは約 150m である。写真-1 にその尾根から撮った写真を示す。写真に見られるように、崩壊箇所の背

写真-1 Las Colinas の崩壊状況とクラック

後にクラックがはいっていた。また、この尾根に沿って西側に数百 m も同様のクラックが発生しており、その下の住民は避難を余儀なくされていた。今後雨季を迎え崩壊の再発が懸念されており、地質調査をして崩壊箇所の上部だけを取り除くといった対策をとることが検討されていた。地震時の崩壊は斜面全体で発生したのかどうか議論されていて、Hernandez 氏の推察によると、上部だけがすべったのではないかとのことであった。ここには TV4 層と呼ばれる Ilopango と San Salvador 火山からの軽石層や火山灰層があり、これがすべり面になったようである。この崩壊で疑問にされていることに、流出距離の長さがある。この流出距離は 500m 程度と大変遠くまで崩壊土砂が流れていった。この原因としては、崩壊土砂に水が多く含まれていたとか、粉体流となって流れたとか、尾根にあった水タンクが壊れて水が混じったとかの説がある。これに対し、Hernandez 氏は 1m<sup>3</sup> 程度水桶が各家庭にあり、これと水道のパイプの破裂により水が崩壊土砂に混じったのが原因ではないかと考えていた。

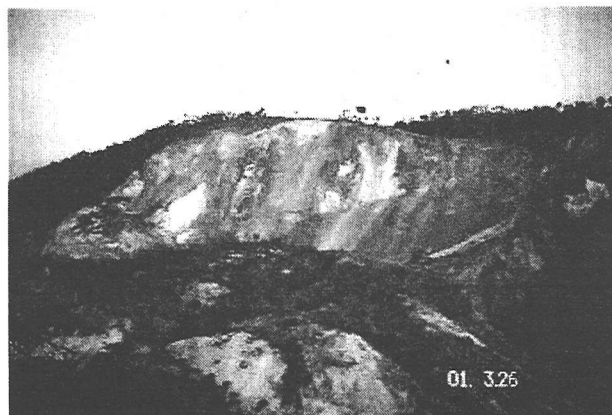
San Ramon はパンアメリカンハウエイを崩壊土で通行止めにした San Vicente の少し西に位置する山の中である。ここでは写真-2 に見られるような大規模な崩壊が連続して発生していた。このため、川を堰き止め、写真-2 の左側の上流に湖が出来たとのことである。他にも付近で川を堰き止めたところがあり、そこでは緊急に河道の開削の工事を行っているとのことであった。

写真-2 San Remon での崩壊状況

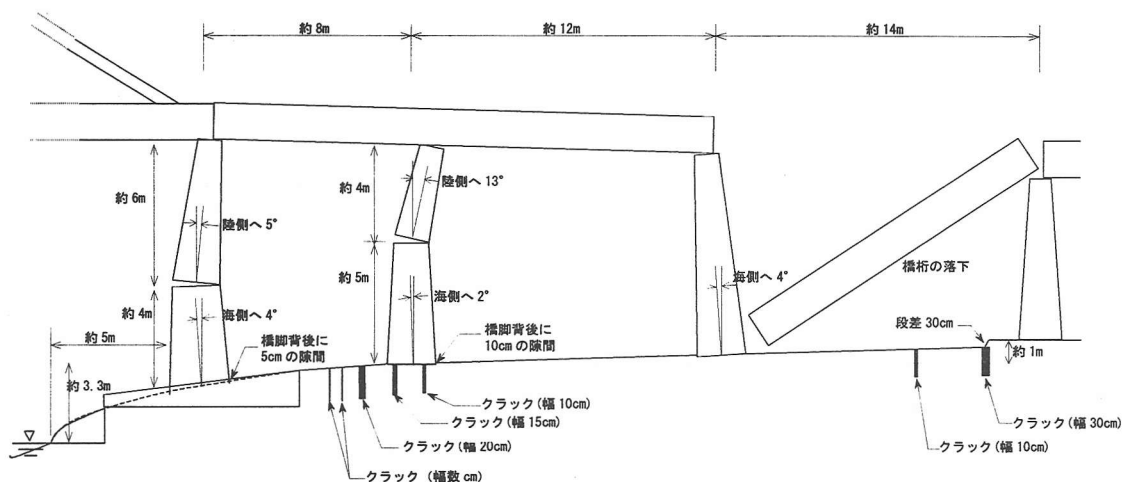
図-4 地盤の流動により被害を受けた鉄道橋の被害状況

達が現地に行った時には噴砂は見あらず、クラックしか残っていなかったが、図-1 の液状化範囲からも見て、液状化に伴う地盤の流動が発生し、それによって橋脚が川側に押され、橋桁の落下を生じたものと考えられる。クラックの幅を単純に合計すると1m程度となり、この程度かもう少し大きな水平変位が地盤で発生したものと推測される。なお、あいにくクリノメータしか携行していなかったので、図4に示す角度は間違っていないと考えられるが、距離や高さには誤差を伴っていることをお許しいただきたい。

地面のクラックは上・下流側とも発生しており広い範囲で流動したのではないかと考えられた。流動を止めるような護岸はなく、川岸の地盤が液状化するとどうしてもこのような流動が発生してしまうと考えられる。図4に見られるように、地盤の流動により橋脚が川側に押されているが、細かく観察してみると、図に示したように、橋脚の背後(陸側)に5~10cmの隙間が空いていた。地盤が川に向かって動き橋脚を押したのであれば、この部分

の地盤は盛り上がり、隙間は空かないはずである。ところがここに隙間が空いたのは、地表面付近ではなく少し深いところで橋脚の基礎を川側へ押し、基礎が剛であるため地表面付近では基礎の方が周囲の地盤よりも川側に大きく動いたためなのかもしれない。

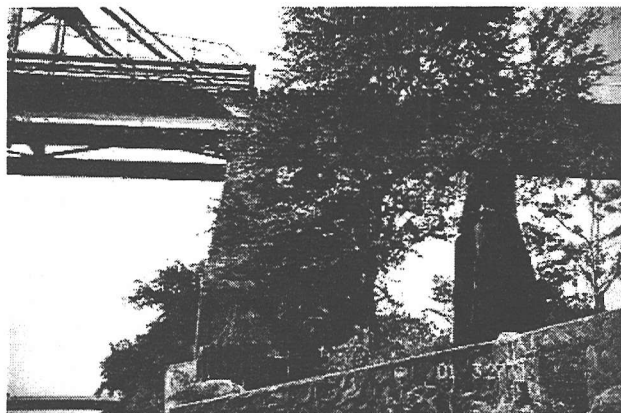
Lempa 川の下流部の San Nicolas Lempa には、道路橋(San Marcos 橋)と鉄道橋が架かっている。その内、廃線となっている鉄道橋が写真-3 および図-4 に示すような変形および落橋していた。地面には大きなクラックが川に平行にはいり、橋脚は川側に押された形で変形していた。筆者

写真-3 鉄道橋の被害状況
