# 1999 年集集地震による 石岡ダム の被害要因に関する一考察

本論文は、1999 年 9 月 21 日の台湾集集地震により被害を受けた石岡ダムに見られた損傷の特徴について述べるとともに、堤体コンクリートのひとつに生じた柱基部断面をダム軸方向に沿って斜めに貫通する大きな亀裂に着目して、その発生メカニズムについて考察したものである。地震時のダム構造物と周辺地盤の挙動について仮説を立て、その検証解析を行った結果、表層地盤の水平方向の動きとダム構造の特殊性が、着目した損傷の要因である可能性が示された。

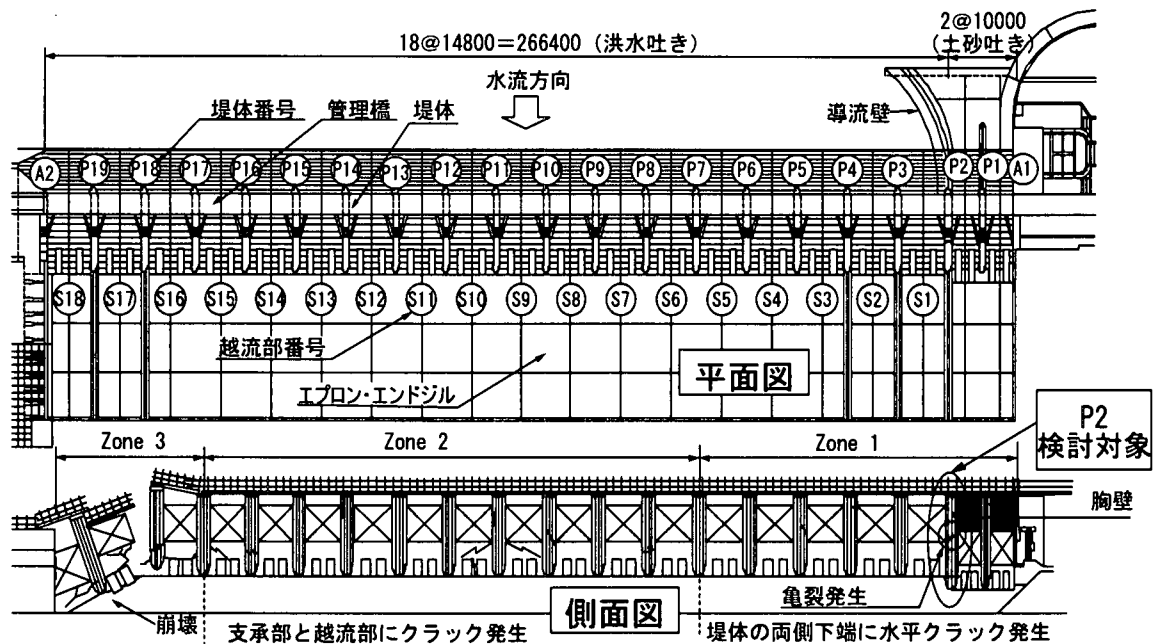
図-1 石岡ダム全体一般図と  
損傷の特徴に着目したゾーン分け

1999 年 9 月 21 日に発生した台湾集集地震で、ほとんど前例のないコンクリートダムの被害が発生した。被害を受けた石岡ダムは、堤高 25m、堤頂長 357m の重力式コンクリートダムである。図-1 に石岡ダムの全体一般図を示すが、正面図には損傷の特徴も概略示している (損傷の形態から Zone1~Zone3 に分類)。石岡ダムは、大規模な地盤のずれにより右岸側の一部 (2 径間分 : Zone 3) が崩壊したのに加え、全体的な支持地盤の不均一な隆起により堤体天端位置が一様ではなくなった (堤体柱 P9 から P15 あたりの中央部が盛り上がったような状態)。石岡ダムの各構造部位が受けた損傷の主たる要因は、地盤の隆起・移動といった変動であったことは紛れも無い事実である。しかしその一方で、部分的な損傷の特徴には、地震による構造物の振動が影響を及ぼした可能性を示唆するものも見られた<sup>1)</sup>。その可能性のひとつとして、右岸側の P1~P7 堤体 (Zone 1) では、管理橋と堤体柱間の支承部および越流部に目立った損傷は見られず、堤体柱下端周辺のダム軸方向に沿った両面に水平亀裂が見られた。その中で、P2 堤体 (堤体高さが変化する位置) は損傷程度が最も激しく、構造安全上の致命的被害を受けた。本論文は、調査結果にもとづいた石岡ダムの損傷の特徴について述べるとともに、上記の致命的な損傷を受けた P2 堤体の被害要因について、現場調査にもとづく地震時の挙動に関する仮説を踏まえて、プッシ

石岡ダムの損傷をその形態に着目して図-1 に示したように分類した。以下にそれぞれのについての特徴を記述する。

P1~P7 堤体においてダム軸方向の柱両面下端の施工継ぎ目に沿った水平亀裂が多く見られたが、越流部には目立った亀裂は認められなかった。特に P2 堤体に着目する

P7～P17 堤体間の越流部には大量の亀裂が発生したが、堤体柱には目立った水平亀裂は認められなかった。洪水吐き S6～S11 の越流部では、横継ぎ目の開口幅が 40～50mm に達していた（上流側で開口、下流側で開口なし）。支承部の損傷として、P9～P12、P15、P16 堤体柱上端の支承部周辺のコンクリートに変状があった。

洪水吐き S16～S18 の間は、断層の通過によりダム構造が倒壊・沈下し、10m 程度の段差が生じた。

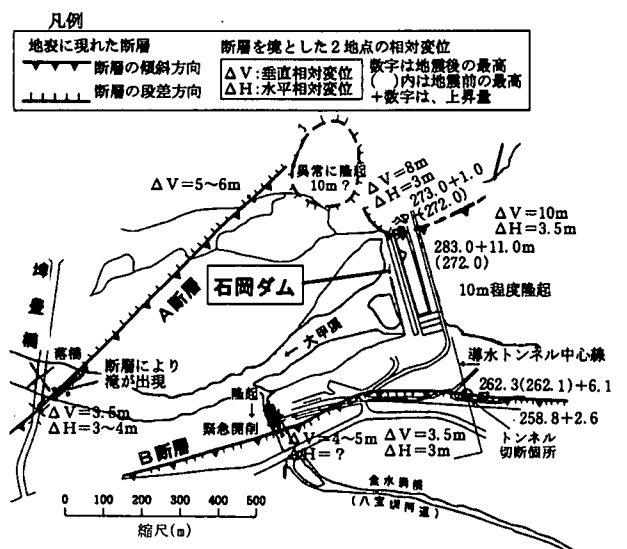
図-2 石岡ダム周辺の断層と地盤変位  
<文献1)の図を一部修正>

図-2 は、小長井ら<sup>2)</sup>による石岡ダム周辺において地表に出現した断層の位置と、地盤変状の変位量や方向などを示したものである。図中の A 断層が通っていた埤豊橋の落橋部では、南東側の地盤が 5~6m 上昇するとともに右横ずれ現象を呈し、石岡ダムの右岸周辺に約 10m の異常隆起があった。東西方向の走向を呈する B 断層が石岡ダムの左岸約 220m 地点を通っている。石岡ダム右岸側の洪水吐き S17、S18 付近には、C 断層 (南側が北側に比較し約 10m 上昇、左横ずれ約 3.5m) の存在が推定されている。

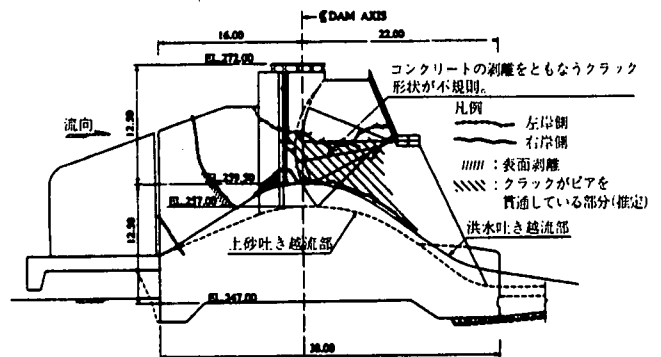
図-3 P2 堤体部の損傷<sup>1)</sup>

と、柱部分に左岸側から右岸側に右下がりに貫通する鋭角で大規模な亀裂が生じていた（図-3）。なお、越流部と管理橋支承部には明瞭な損傷は認められなかった。

一方、P2 堤体柱の損傷は図-3 に見られるように、Zone 1 の他の堤体柱とは明らかに異なり、かつ致命的

であった。P2 堤体柱は、右岸側が土砂吐き、左岸側が洪水吐きなため、柱の長さが両側で2.5m程度異なっている。左岸側から右岸側に右下がりに貫通する鋭角で大規模な亀裂は、その方向性から、左岸側から右岸側に向かって柱が押されたことで生じたものと考えられた。P2 堤体柱に見られる特徴は、上述の損傷形態だけではなく、柱の全高の半分以上を占める P1～P2 間の胸壁の存在である（図-1 の正面図参照）。先の亀裂は、胸壁の下側あたりから進行して柱の反対側まで貫通していた。また、同様な胸壁は A1～P1 間にも設置されているが、P1 には同様な損傷はなかった。

上記の構造的特性を勘案して P2 堤体柱の損傷を吟味すると、地震による動きの中で、左岸側から右岸側に胸壁が押されて水平移動するのに伴い、柱下端が倒れ込むように P3 堤体側（右岸方向）に傾斜するといったせん断挙動を呈した可能性が考えられた。

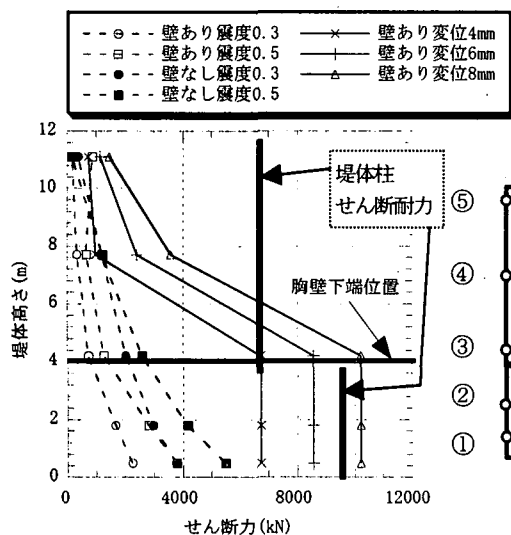
図-5 P2 柱に発生するせん断力の比較

P2 堤体柱の下端に発生した大規模亀裂はせん断破壊によるものと考えられたため、前記した3ケースのプッシュオーバー解析の結果を、発生せん断力に着目して図-5 のように整理した。同図の各解析ケースによる、P2 堤体柱下端周辺の断面に発生するせん断力と、断面が有するせん断耐力の関係から以下のことがわかる。

①震度入力の場合 I とケース II の結果から、どちらもせん断耐力に余裕があり、壁のないケース II の方が大きなせん断力を発生している。

②壁を考慮したケース I とケース III の結果から、後者の強制変位入力の場合に、強制変位量がわずかに 8mm 程度で、堤体柱の胸壁より低い所で発生せん断力がせん断耐力を上回る。

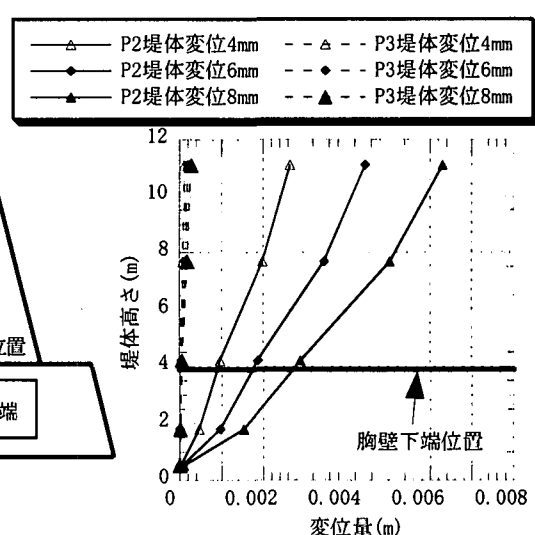
図-6 強制変位入力に対するP2とP3柱の変形

Zone 1 における損傷状況をみると、P2 に損傷が集中しており大きなせん断貫通亀裂が発生していた。上記の3ケースの中でこの状態に近いのは、ケース III の強制変位を与えた場合であった。図-6 には、胸壁のある P2 堤体柱と隣接する壁のない P3 堤体柱の強制変位入力に対する変形を比較して示した。同図から胸壁が P2 柱の曲げ変形を著しく拘束し、柱下端部にせん断破壊を生じるモードを呈していることがわかる。一方で、P2 以外の堤体柱には曲げひび割れと思われる損傷があり、この状態に近いのは震度入力したケース I と II であった。しかも、弾性震度相当で 0.3～0.4 程度であり、これは石岡ダム近傍の強震記録 ( $A_{max}=362\text{gal}$ )<sup>3)</sup> から求めた弾性震度 0.6～0.8（減衰定数 5% 相当の加速度応答スペクトルのピーク範囲）の半分程度で、それほど大きくはなかった。

すなわち、石岡ダムの Zone 1 に見られた堤体の損傷は、i) P2 堤体柱で推定された左岸側から右岸側に向かっての地盤の圧縮力（インパクト<sup>4)</sup>）に伴い左岸側アバットが胸壁を押し出す作用に加えて、ii) P2 以外の曲げ損傷の要因と推定された地震による規模の小さい揺れ（慣性力）、といった両方の現象が絡んだものと考えられた。前者 i) のインパクトによる強制変位現象については、以下のような仮説を立ててみた。地震時に石岡ダム周辺に作用した力をマクロ的な視点で見ると、左岸側から右岸側へ向かって圧縮力が作用したと考えられている<sup>4)</sup>。石岡ダムは岩着（基盤）されているが、左岸側のアバット背面には表層地盤（20m 強の高低差）があり、基盤と表層地盤では地盤変動による水平方向の動きが異なる。すなわち、ダムが設置されている基盤部より左岸側のアバット背面地盤は若干大きく動き得るため、地盤が強制的に左岸側アバットの上部（胸壁位置）を押したような状態が生じたものと考えられる。
