鳥取県西部地震における液状化被害

藤村 尚¹・坂口 雅範²

本報告では、この地震による被害のうち液状化被害について述べる。そこで、以前に行った地盤のデータベースと液状化のゾーニング結果を示し、これらの地盤情報と今回の平成12年鳥取県西部地震による西部地区での液状化地点の比較を行う。

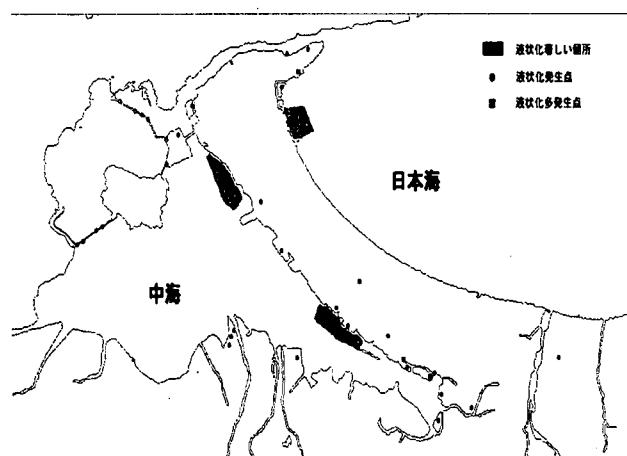
図-4 液状化の発生地点

図-4は、地表踏査で得られた噴砂、地割れや液状化の発生地点の分布を示している。東は日野川の右岸から、西の中海の堤防まで広く分布している。

図-4と図-5から、戦後に埋め立たれた土地、とりわけ昭和50年以降に干拓された弓ヶ浜干拓地や彦名干拓地、埋め立てられた竹内工業用地に集中して、液状化が極めて著しい。液状化が発生した地点は、境港市の昭和町や米子市の米子港の埋立地にも多く見られる。

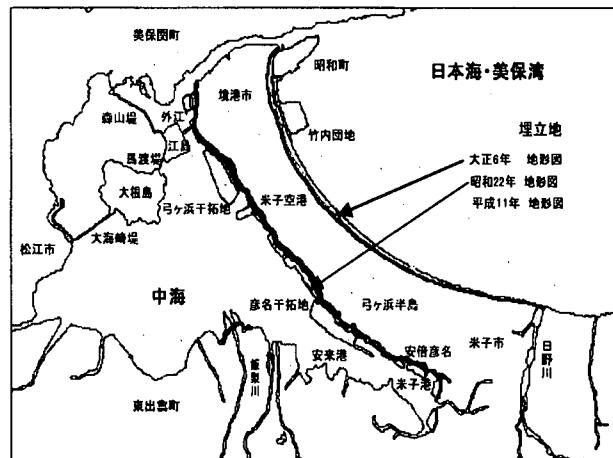
図-5 埋立地

図-5は、大正6年、昭和22年、平成11年に国土地理院から発行された2万5千分の1の地形図を示している。これらの図から、陸地部分の増減を調べると、弓ヶ浜半島の美保湾と中海側に農業用地や工業用地のために干拓や埋め立てが行なわれ、埋め立地や干拓の変遷として整理することができる。

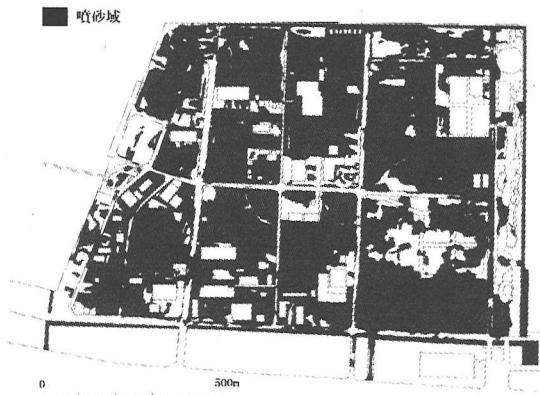
図-6 竹内団地の噴砂領域

竹内工業団地は1978年に埋め立て造成が行なわれ、1986年に完成した四角形の埋立地である。今回の地震でもっとも液状化が激しかった地点である。図-6は、いくつかの航空写真から判読した竹内工業団地内の噴砂の状況である。クラックは主に外周部に生じている。道路などの凹凸は西側の承水路沿いや東西幹線道路の西側に見られる。建物の抜け上がりは、ほぼ全域に生じており、建物の周りは噴砂が見られる。埋立地の全域で、地盤が20~30cmほど沈下したものと思われる。東側では、ケーン式護岸が前面に約400mm移動し、護岸背後に亀裂が生じている。この原因としては液状化によるところが大きい。走査型電子顕微鏡写真を写真-1に示す。海成粘土に含まれる珪藻が見られる。土の粒度は粒径0.02mm程度とさらに小さい粒子からなり、約90%以上がシルト、粘土であった。

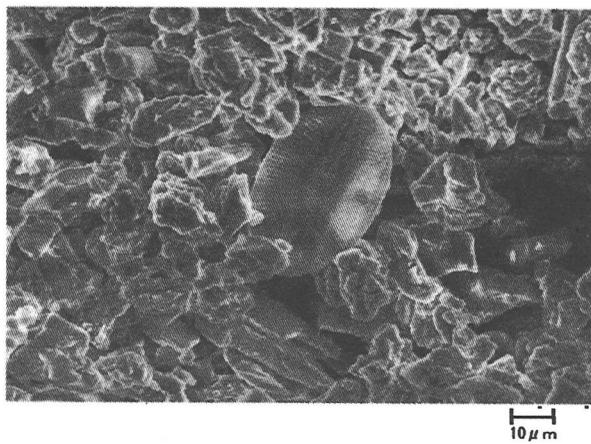
写真-1 噴砂の走査型電子顕微鏡写真

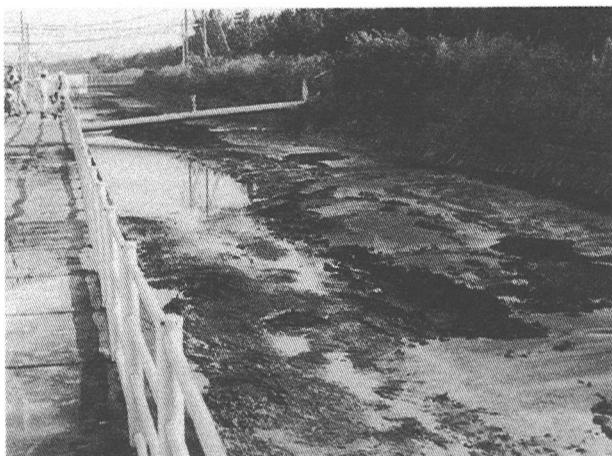
写真-2は竹内工業団地の西側の承水路で大量の噴砂が起き、底が膨れ上がっている様子を示している。承水路周辺では激しい液状化が発生しており、護岸が最大水平変位1mを超える地盤流動、緑地側も法線が川側に大きく移動している。通常2~2.5mあった河床深さが噴砂によって、1m~1.5mに埋まってしまった。河床の構造は石張りで、間隙も大きく、その間隙から砂が吹き出たようである。承水路に沿って緑地側が沈下しており、コンクリートブロック積み護岸が緑地側に倒れこんでいる。道路側は矢板構造で、背面土の液状化による側方流動が生じて矢板が移動したたるものと思われる。高橋川に架かる夢みなと橋の橋台はこれらの地盤変位の影響を受け川側へ変位した。

写真-2 承水路での噴砂

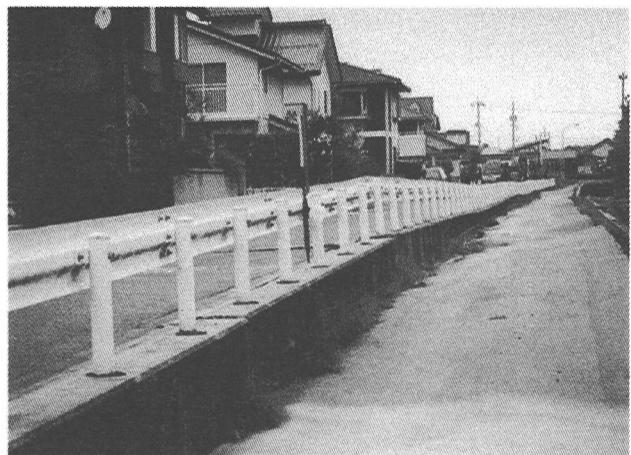
写真-3 安倍彦名団地

米子市安倍彦名町の既存団地にて地震による液状化が発生し、一部の住宅および造成基面に変状が表れた。安倍彦名団地は、昭和60年代頃に航路や泊地の浚渫土砂および埋立地前面の海底から採取した土砂をポンプ船で吹き込んで造成している。約170戸の住宅で構成されており、産業道路(県道米子・境港線)と中海にはさまれた地域に位置する。地震による団地内の被害は、広範囲に渡りランダム的な広がりをもった影響が出ており、一箇所に集中している状況ではない。噴砂の激しいところでは

は住宅の不等沈下が見られた。中央幹線路には雨水ボックスカルバートが埋設されており、液状化によるアップリフトによってアスファルト路面が約50cm程度浮上している。なお、ペーパードレインとサーチャージャー盛土を施工した南側の一部は被災が見られなかった。また、写真-2では東側を南北に走る水路は大きな被害を受けた、右岸の団地側は随所に液状化により犬走りコンクリートが浮き上がっているのがわかる。対岸に位置する、東側の内浜下水処理場の護岸石積みや水路壁面は完全に崩落している。また、隣接している県営・安倍彦名団地や市営・安倍彦名団地では、抜け上がりが生じており、周辺地盤に約30cmの沈下やライフルラインの損傷が激しい。当該地も若齢地盤の液状化しやすさを示している。図-7は、今回の地震により米子市街地を中心に、液状化の有無を描いたものであり、先の図-5の液状化危険度が極めて高いランクの分布とよく一致していることが分かる。
