2001年芸予地震における液状化被害

田地 陽一¹・浅香 美治²・社本 康広³

¹正会員 工博 清水建設株式会社 技術研究所 (〒135-8530 江東区越中島三丁目4-17)

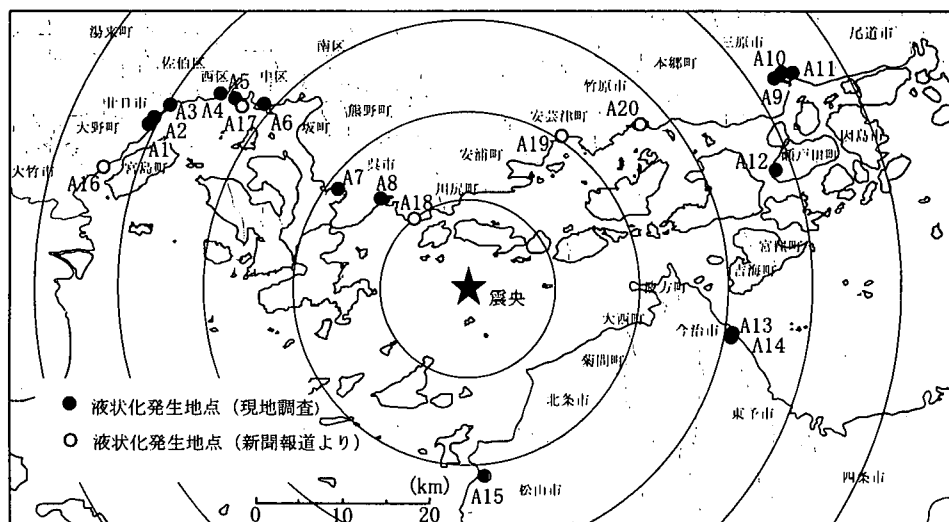
図-3 芸予地震における液状化発生地点

図-3は、噴砂や地割れなどの確認によって液状化現象を伴う地盤被害が生じたことを確認した地点に、新聞報道などによる液状化発生地点を加えたものである。液状化の発生した地点は、概ね震源から $40\sim 50\text{km}$ の範囲に集中しており、広島県側では大野町、廿日市市、広島市、呉市、安芸津町、竹原市、三原市、瀬戸田町など、

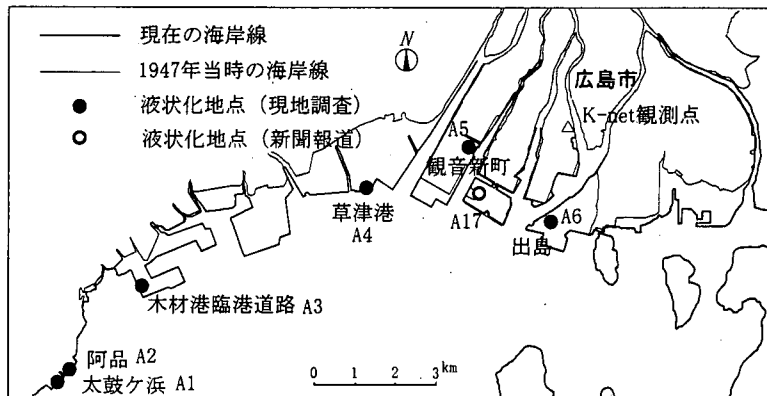
図-4 広島市近郊における液状化発生地点と1947年および現在の海岸線の分布

図-4は広島市近郊における液状化発生地点と1947年当時の海岸線と現在の海岸線を示したものである。液状化が発生した地点は、主に1947年以降に埋立てられた地域である。写真-1は、広島市中区にあるグラウンド(A5)の噴砂の様子を示したものである。こうした縦方向の亀裂を伴って生じる噴砂は、既往の地震でもよく見られる現象である。このグラウンドの側面は、無筋のコン

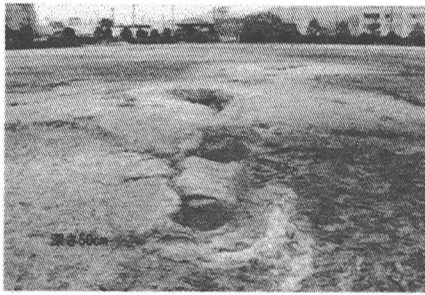
クリートブロックで支えられているが、液状化の影響を受けて崩壊し、側溝が噴砂で埋められていた。グラウンド周辺では、構造物の沈下が見られず、液状化の発生はグラウンドの局所的な地点に限られている。こうした液状化現象は、廿日市市の木材港臨港道路(A3、写真-2)や呉市阿賀南地区(A8)でも見られた。廿日市市の木材港臨港道路では、アスファルト舗装道に、約500mにわたって最大5cmの亀裂が数十カ所で発生し、一部区間は片側通行となった。呉市阿賀南地区では道路やテニスコートにおいて噴砂が認められた。

写真-1 グラウンドに生じた噴砂（広島市中区）

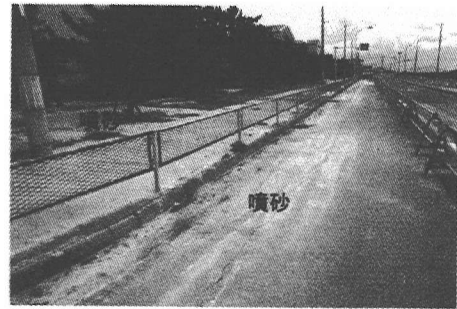
写真-2 道路脇の噴砂（廿日市市木材港臨港道路）

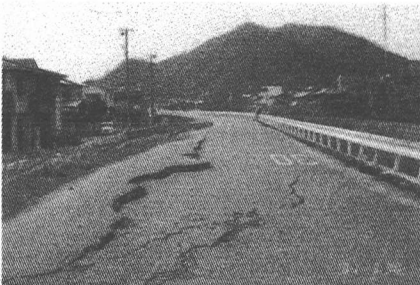
写真-4は、三原市にある河川堤防(A9)の被害状況を示したものである。基礎地盤の液状化に伴って盛土が崩壊し、この結果道路面に亀裂が生じ、約20cmの段差が生じ、側溝の石垣が崩壊した。

写真-3 河川堤防の被害（三原市宗郷町）

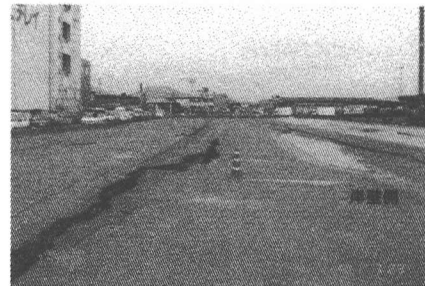
地震に伴う液状化被害として護岸の被害はよく見られる。写真-5は広島市西区草津港(A4)の護岸の被害を示したものである。-7m岸壁におけるエプロン部で幅40cm、段差30cmの亀裂が生じていた。隣接した-5m岸壁でもエプロン部で護岸と平行に複数の亀裂が発生した。両岸壁はいずれも矢板式であり、建設時に床堀置換

写真-4 エプロン部の亀裂（草津港）

工法が採用されており、同地区のその他の護岸では、軟弱地盤対策として海底地盤にサンドドレーンが施されていた^{6),7)}。被害を受けた護岸では、矢板が置換砂に根入れされており、置換砂の液状化により岸壁が損傷した可能性がある。

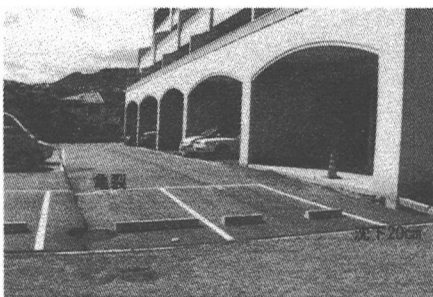
写真-5 駐車場の亀裂（廿日市市）

写真-5は、廿日市市阿品(A1, A2)にある護岸に近接した14F建てマンション背後の駐車場の状況を示したものである。護岸と建物の間に複数の亀裂（亀裂幅の合計30cm程度）が生じており、建物の隅部では約20cmの沈下が生じていた。また、付近のスイミングプールでは、付属建物との通路部分の腰壁と入り口部分の壁に亀裂が生じていた。この建物の周辺には噴砂や地盤の沈下が見られ、舗装の隆起や付帯する階段に被害が生じていた。この地区は、護岸工事が昭和57～61年度に完成していることから、新しい埋立て造成地であると推測される。
